Asiakirjatyyppi  
Loppuraportti

Päivämäärä  
14.11.2017

Viite  
OE100019 Kiisun Öljyvahinko

# VUORIMIEHENTIE 8, OTANMÄKI KIINTEISTÖ RNO 205 – 22 – 7 - 1 ÖLJYVAHINGON JÄLKIHOITOTYÖT

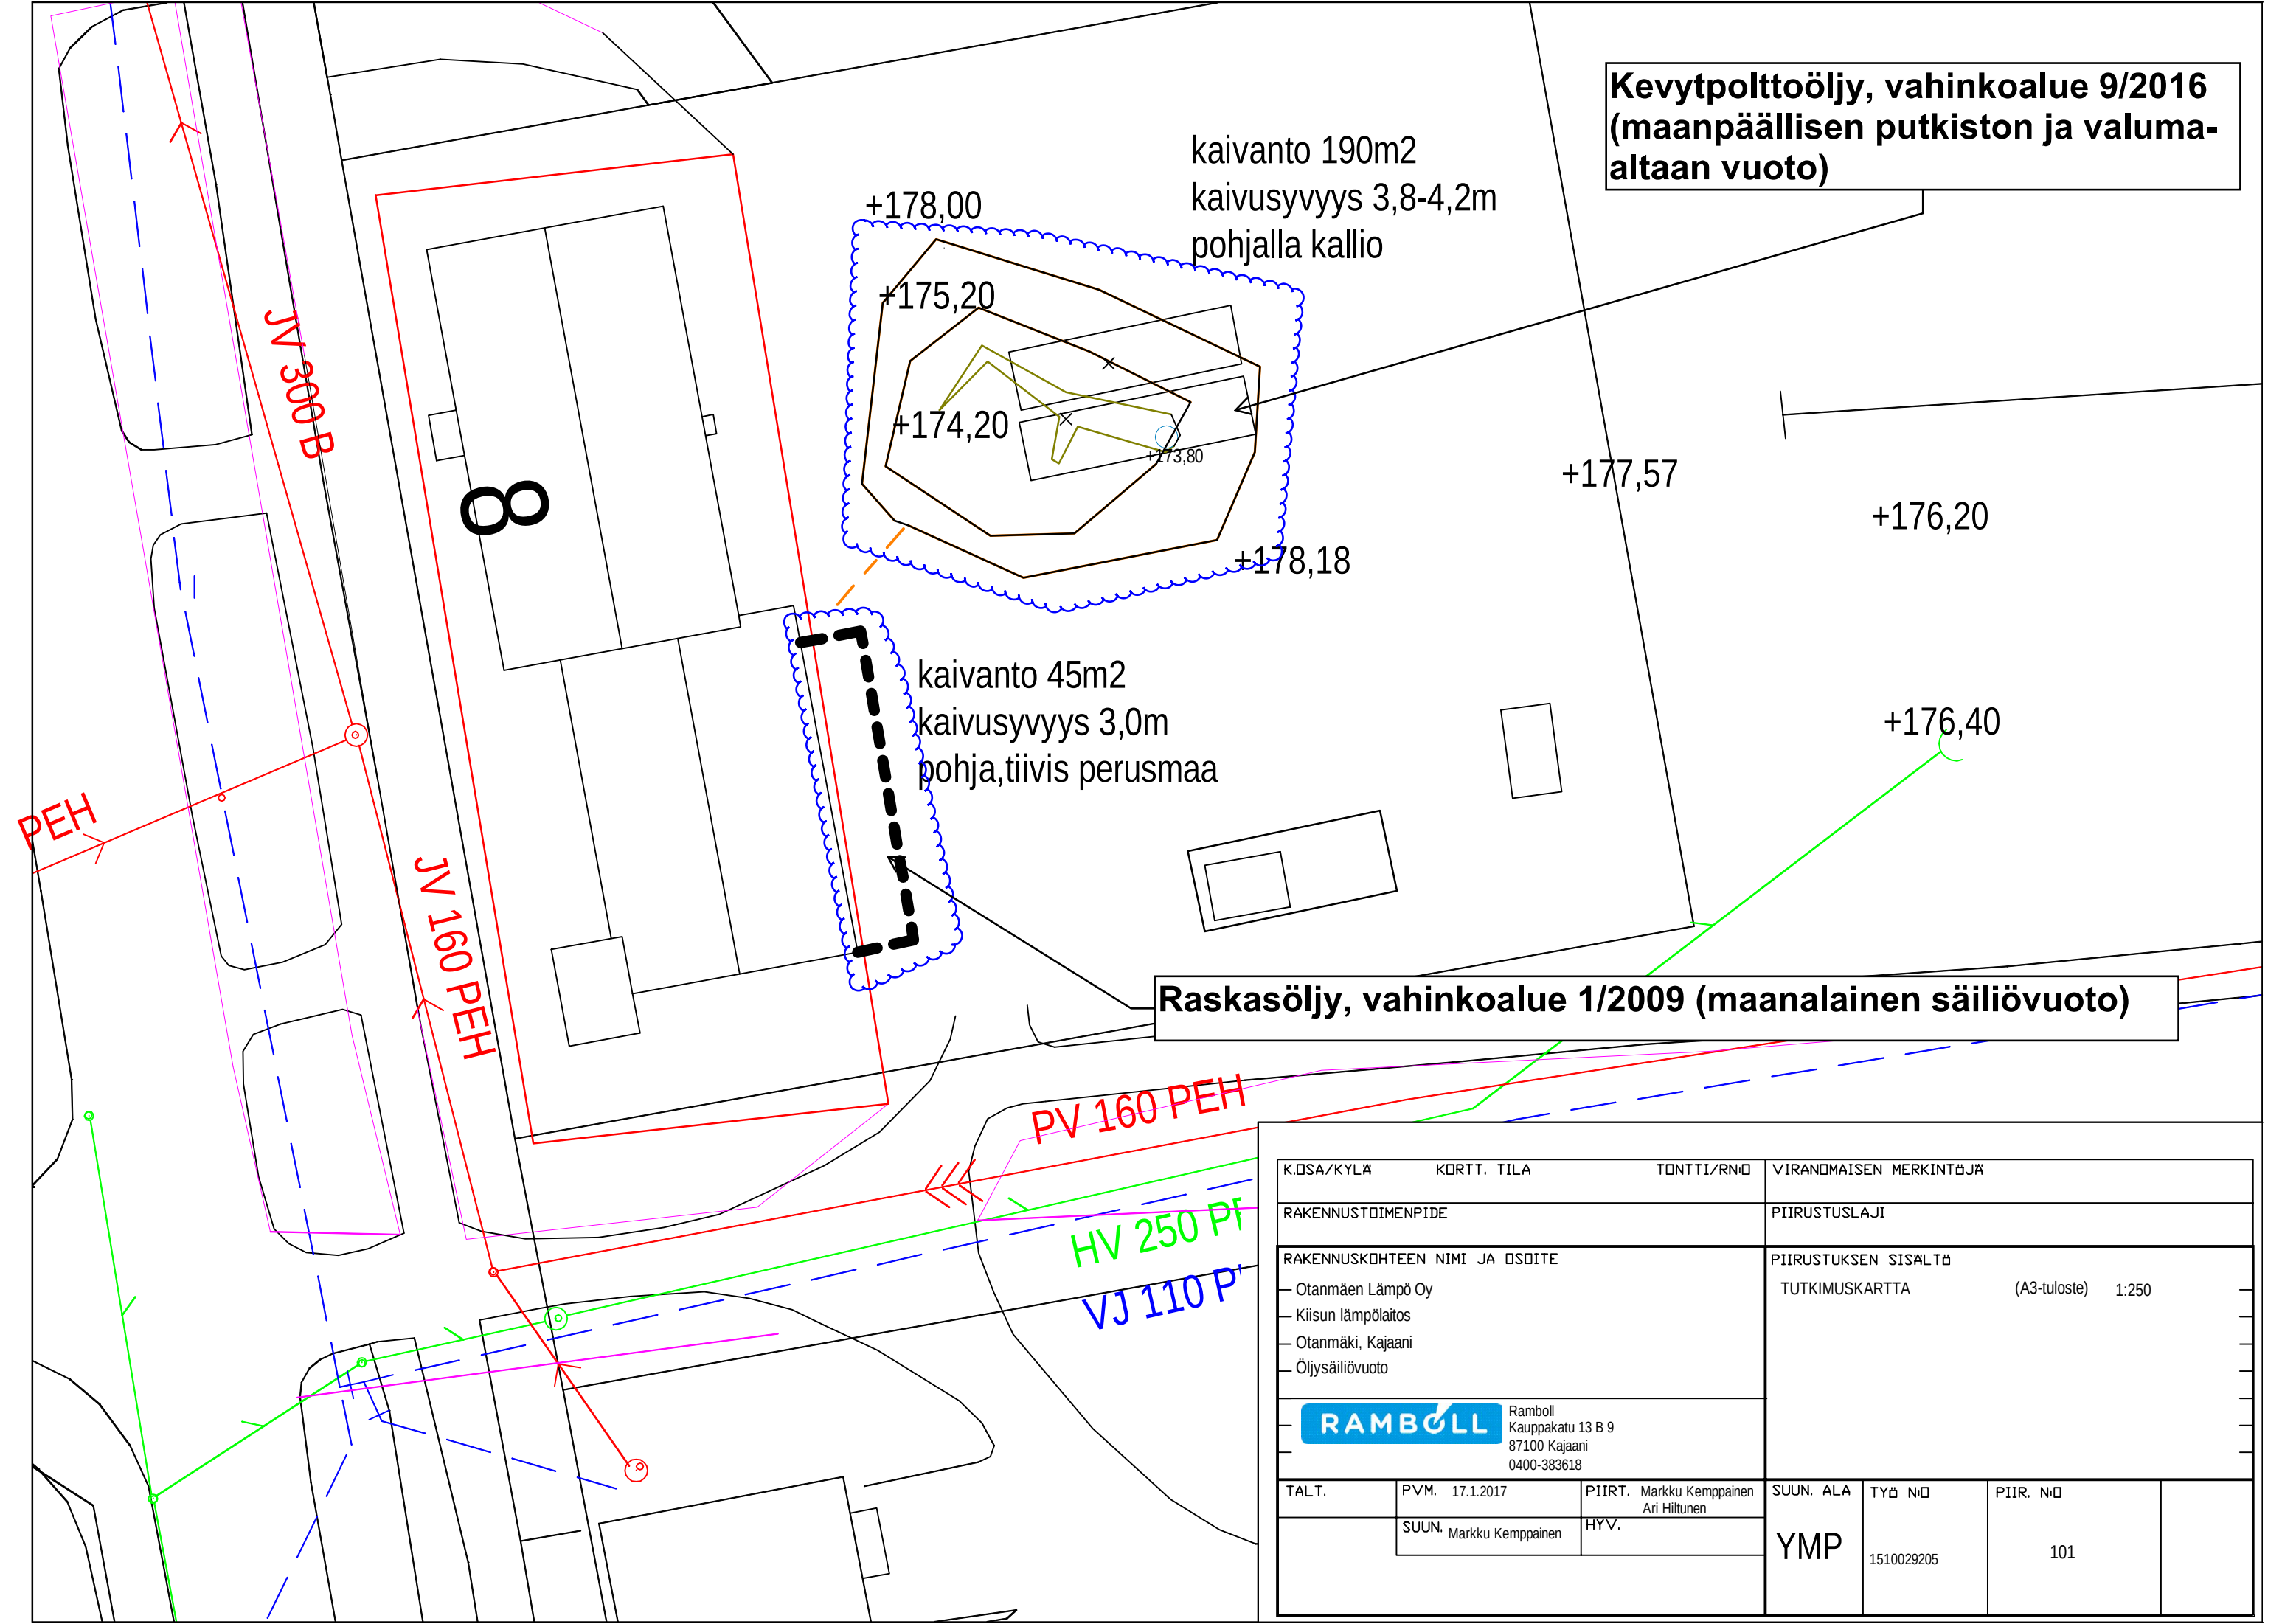
**Kevytpolttoöljy, vahinkoalue 9/2016  
(maanpäällisen putkiston ja valuma-  
altaan vuoto)**

kaivanto 190m2  
kaivussyvyys 3,8-4,2m  
pohjalla kallio

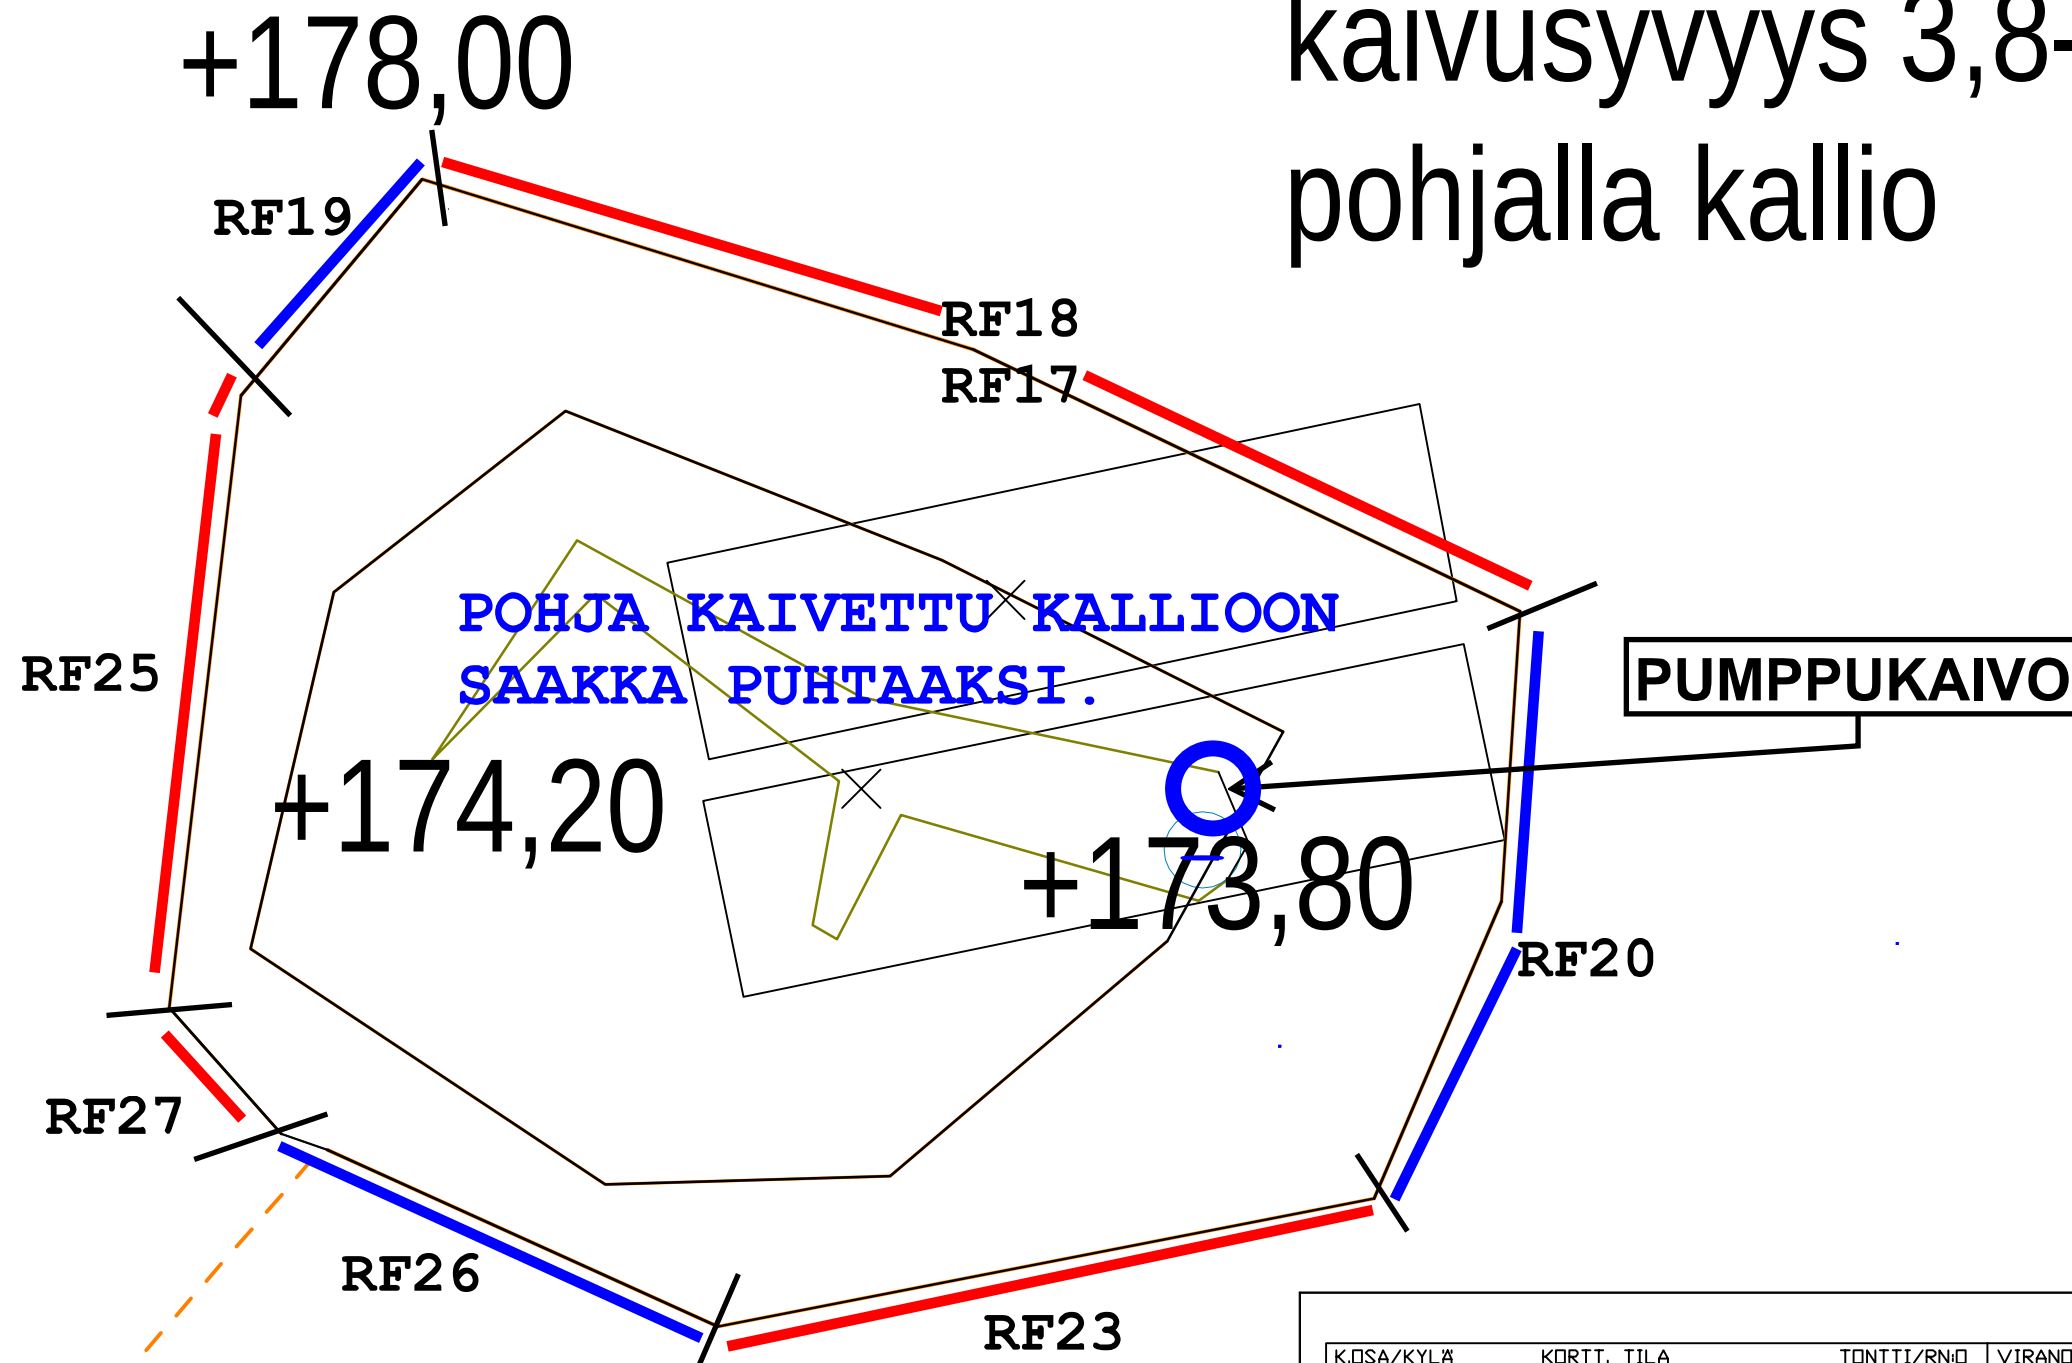
kaivanto 190m<sup>2</sup>  
kaivussyvyys 3,8-4,2m  
pohjalla kallio

RF17=195mg/kg    RF18=310mg/kg (LABRA <50mg/kg)  
RF19=75mg/kg    RF20=120mg/kg  
RF23=29mg/kg    RF25=26mg/kg  
RF26=4mg/kg    RF27=7mg/kg (LABRA <50mg/kg)

Kaikki jäännöspitoisuudet kaivantoalueella alittavat kunnostustavoitteen, (Vna-asetuksen mukaisen alemman ohjearvon) 300mg/kg öljyhiilivedyille PetroFlag-kenttämittauksella ja näytteet RF18, sekä RF27 varmennettiin laboratoriossa.

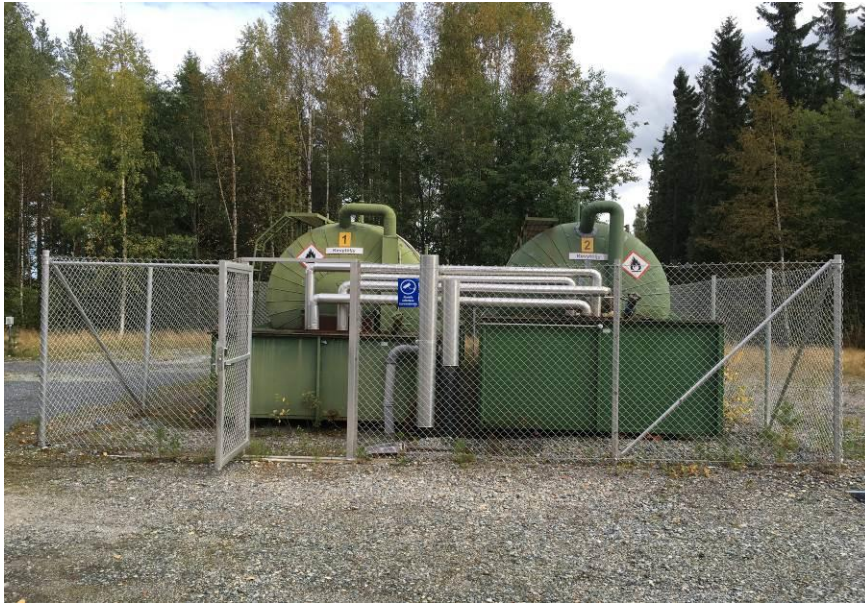
Kuva 1. Katselmus 6.9.2016.

Lämmitysöljysäiliöt 2 kpl x 25 000 litraa. Vuotoalue on säiliöiden välissä.

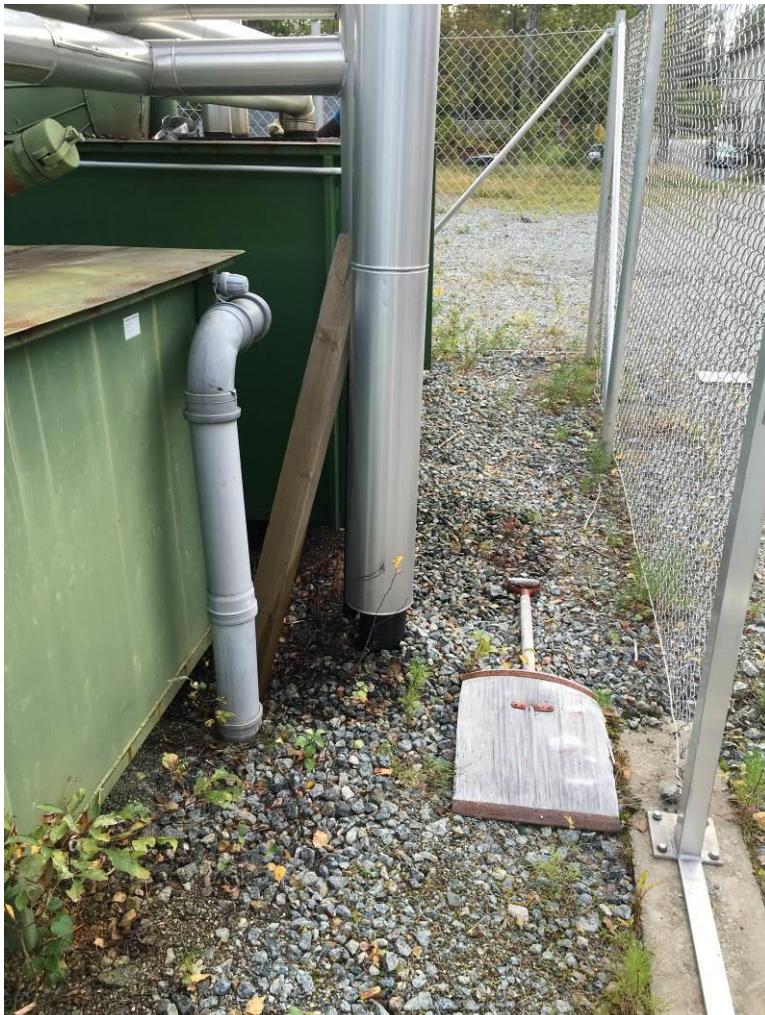
Kuva 2. Katselmus 6.9.2016. Vuotoalue

kuvassa on lapion kohdalla.

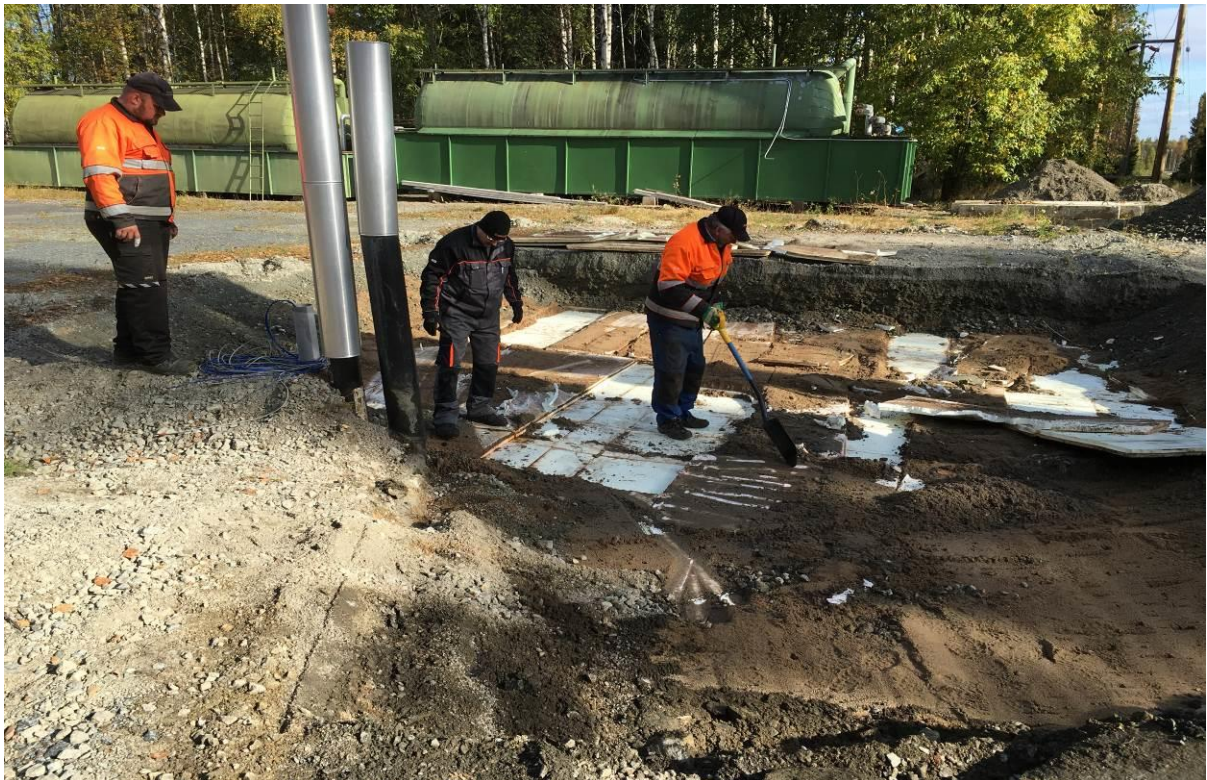
Kuva 3. Aitaus poistettu ja säiliöt on siirretty (kuvassa taka-alalla). Kunnostustyö on aloitettu 20.9.2016. Vuotoalueelta murskeet poistettu ja eristekerros näkyvissä. Öljy oli levinnyt eristeen päällä ja reuna-alueilta valunut alaspäin.

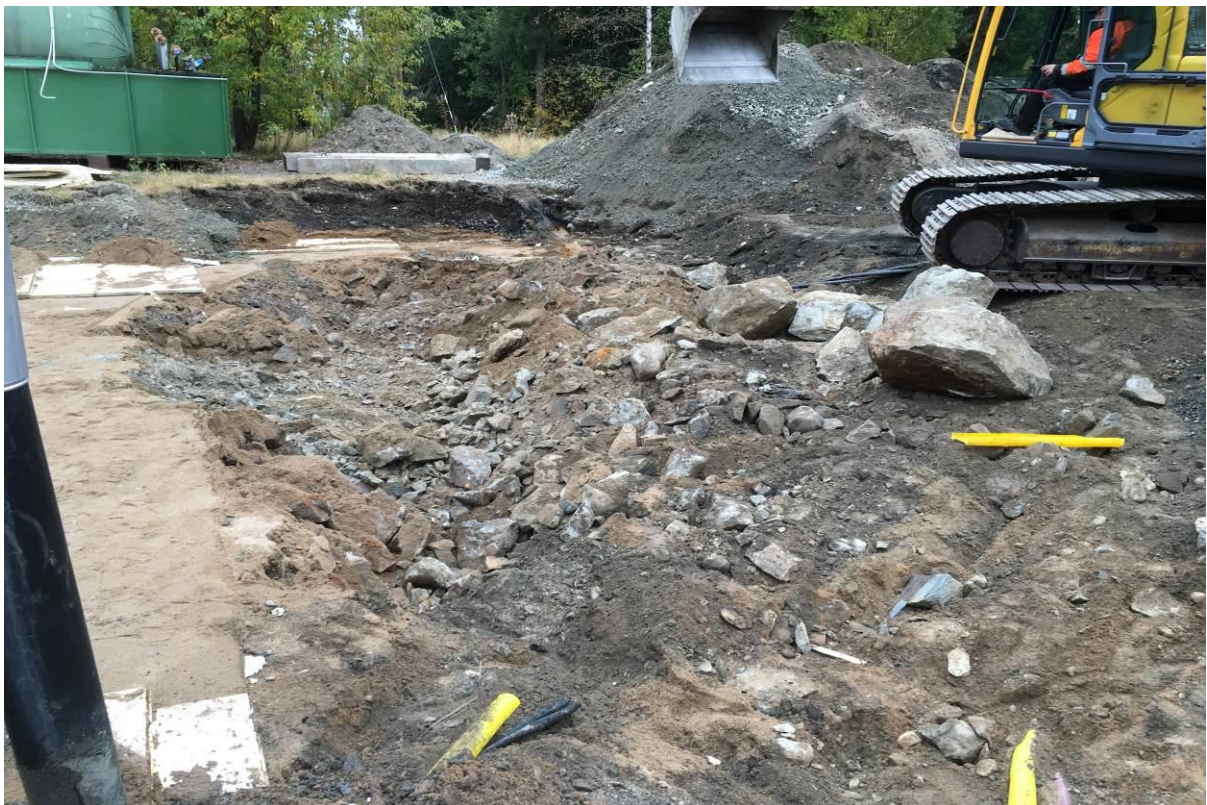
Kuva 4. Eristekerroksen alapuolella ohut hiekkakerros, jonka jälkeen alkoi louhetäyttö (kivikko).

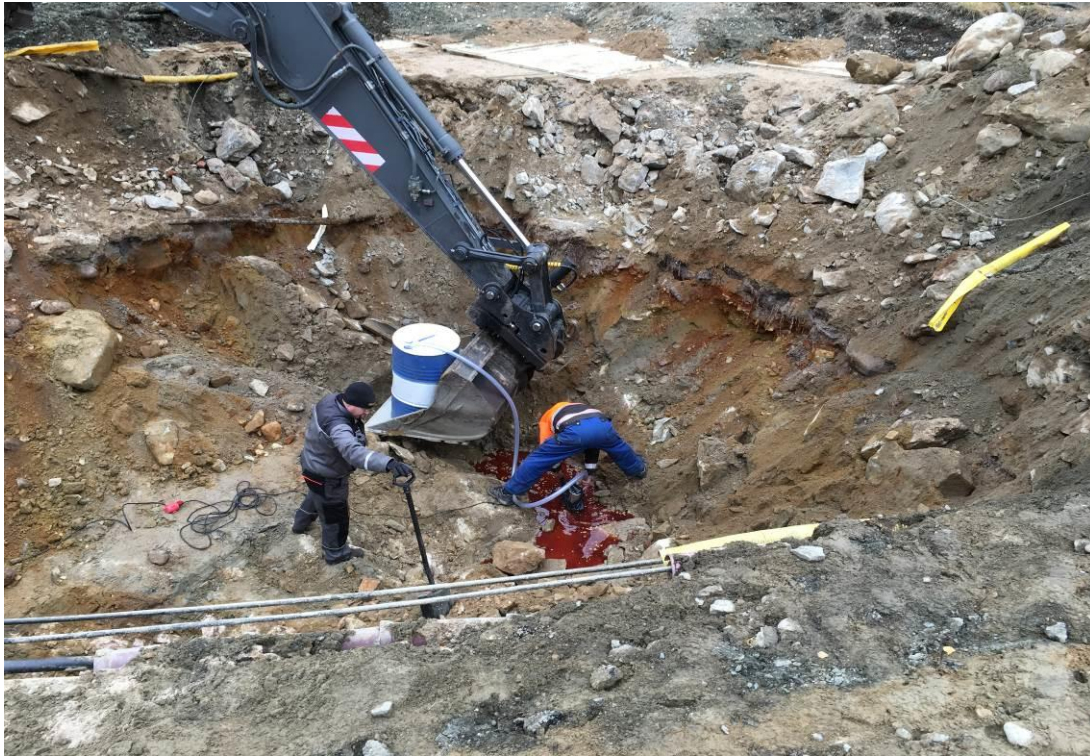
Kuva 5. Kallion pinta kaivettu näkyviin 23.9.2016. Vapaa öljy löytyi koekuoppakaivuna.

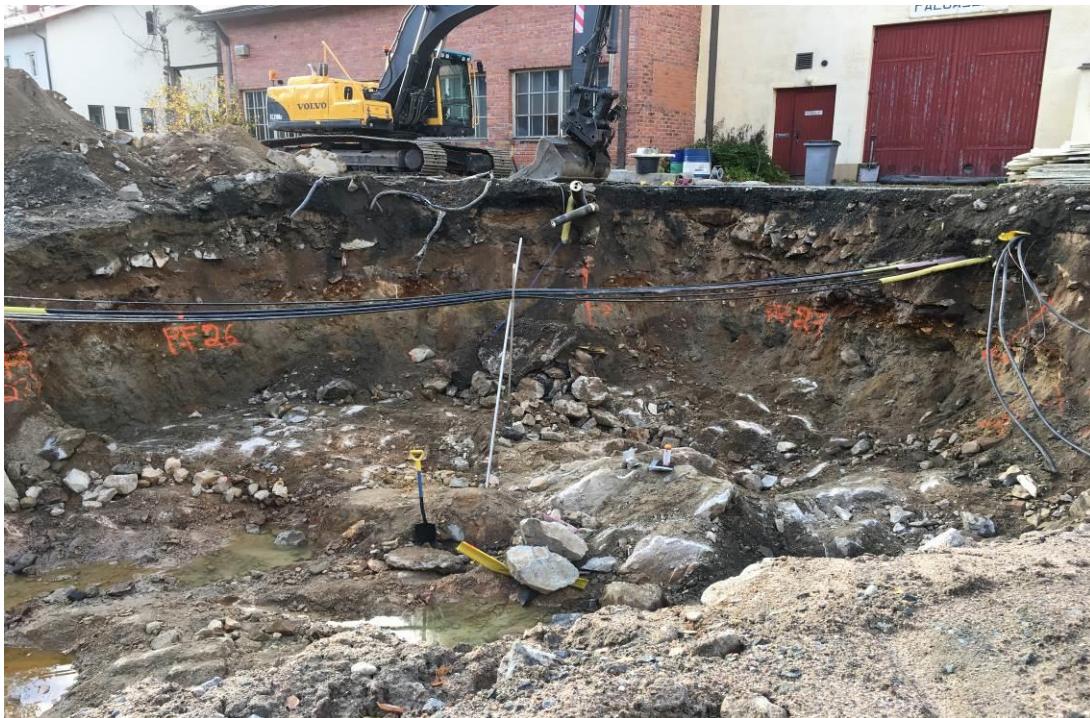
Kuva 6. Kallionpinta kaivettu näkyviin koko pohja-alueella. Kaivantoseinämät puhtaat.

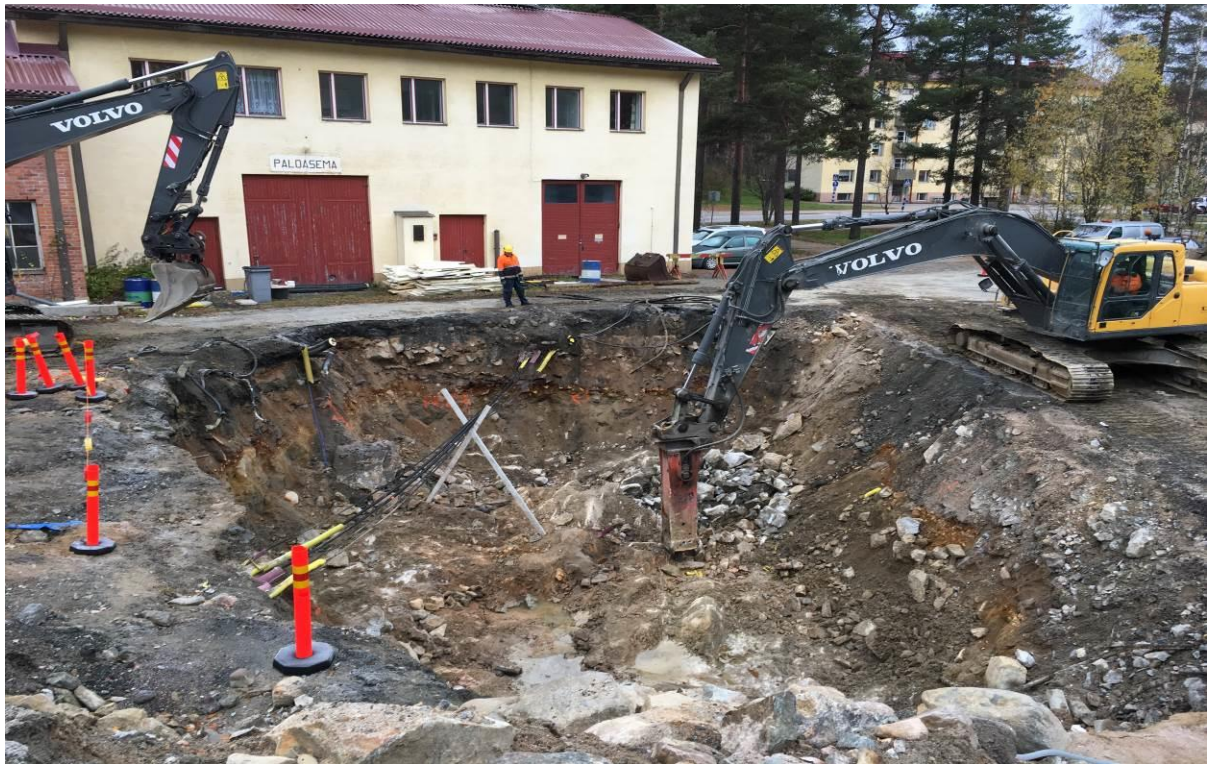
Kuva 7. Pohja-alueen rammerointi 6.10.2016.

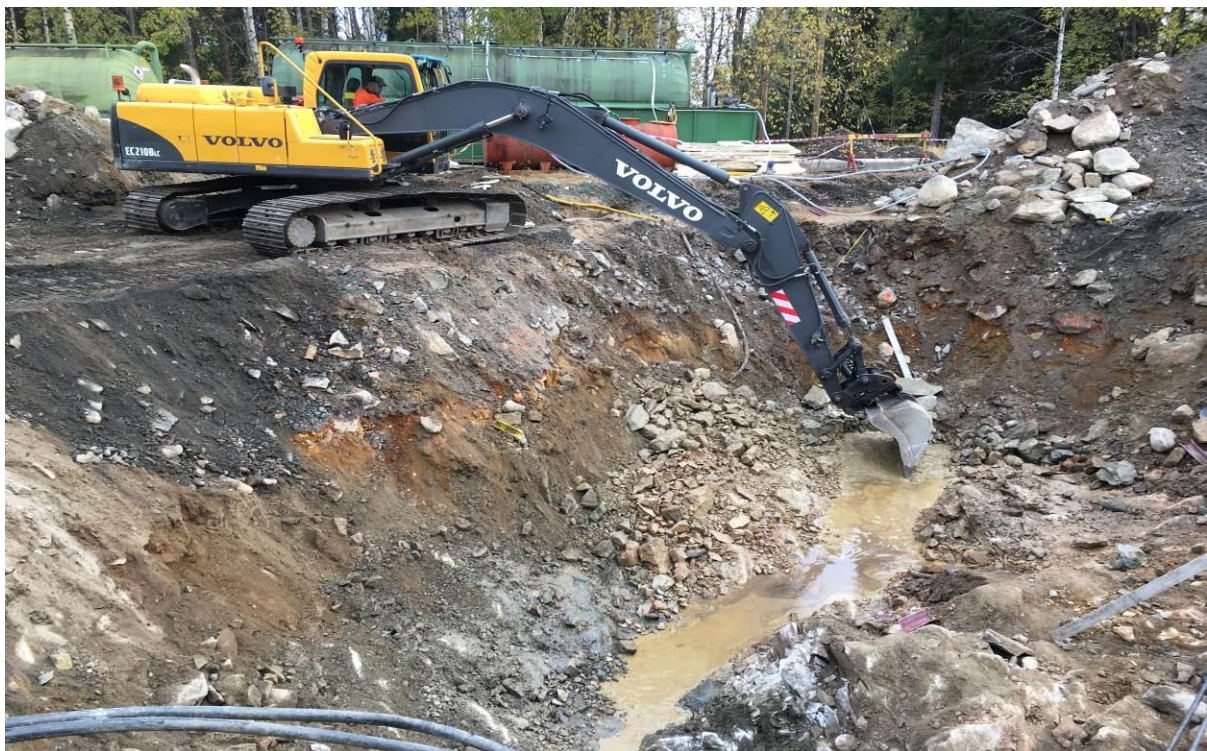
Kuva 8. Pohja-alueen rammerointi valmis. Pohjalle saatiin "ojasto" ja pumppaussyvennys kaivolle.

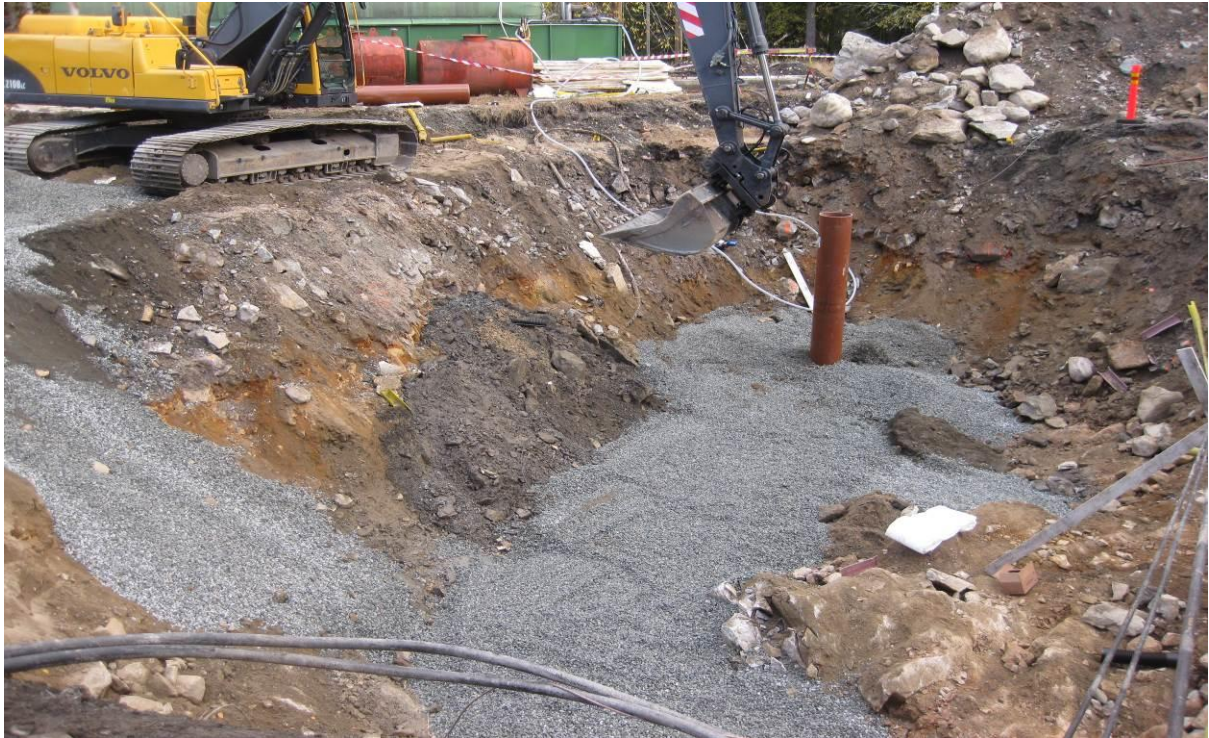
Kuva 9. Kuvassa pumppukaivo asennettuna rammeroituun syvennykseen ja salaojaputket paikallaan 7.10.2016. Putket ja kaivon sakkapesä, sekä tuloyhteet sepelikerroksen sisällä.

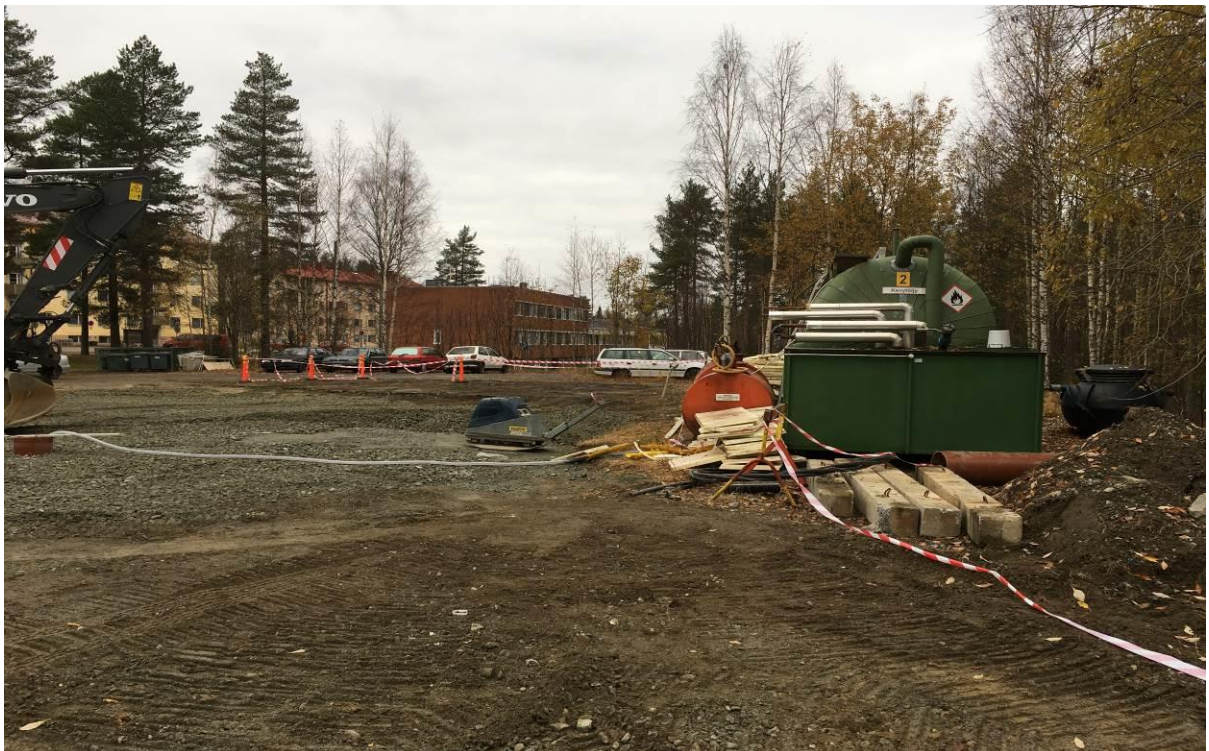
Kuva 10. Kuvassa kaivantoalue täytetty ja tiivistetty. Pumppaus kaivosta välisäiliönä toimineeseen öljysäiliöön (vihreä 25 000 litran säiliö) ja siitä edelleen öljynerottimen kautta maaperään.

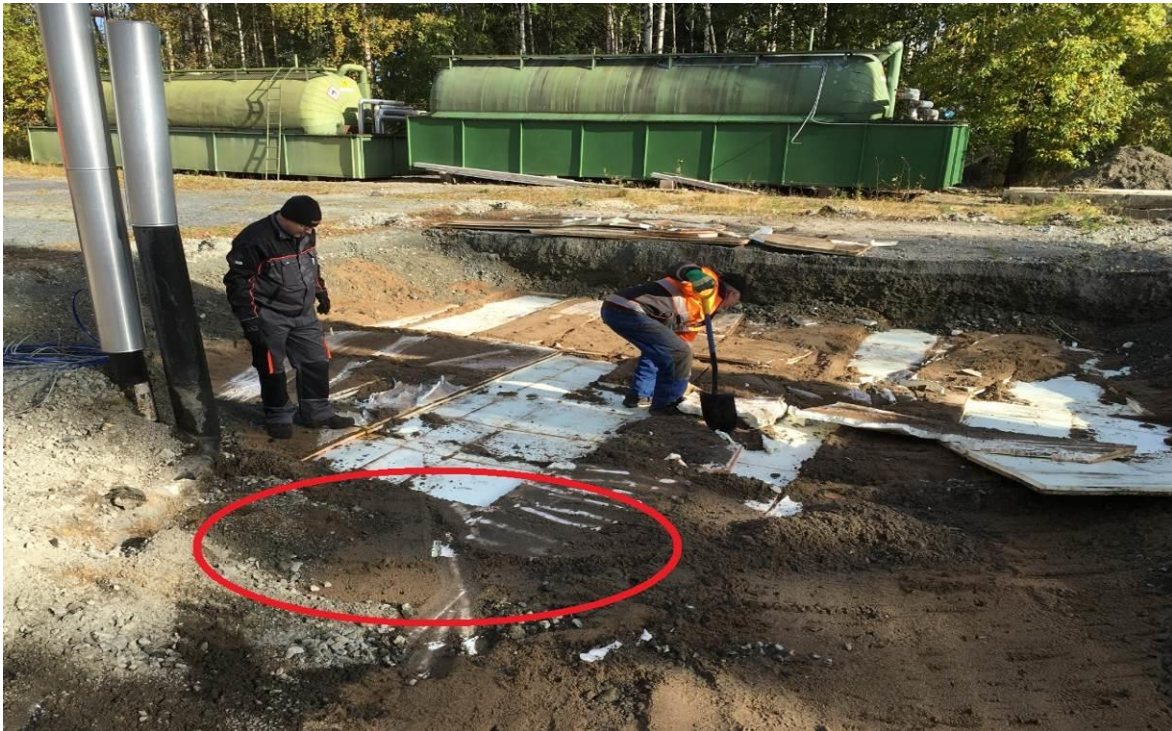
Kuva 1. Vahinkoalue 20.9.16. Öljyvuoalue punaisen ympyrän kohdalla kuvassa. Kuvassa näkyvien eristelevyjen päällä ja väleissä todettiin vapaata öljyä.

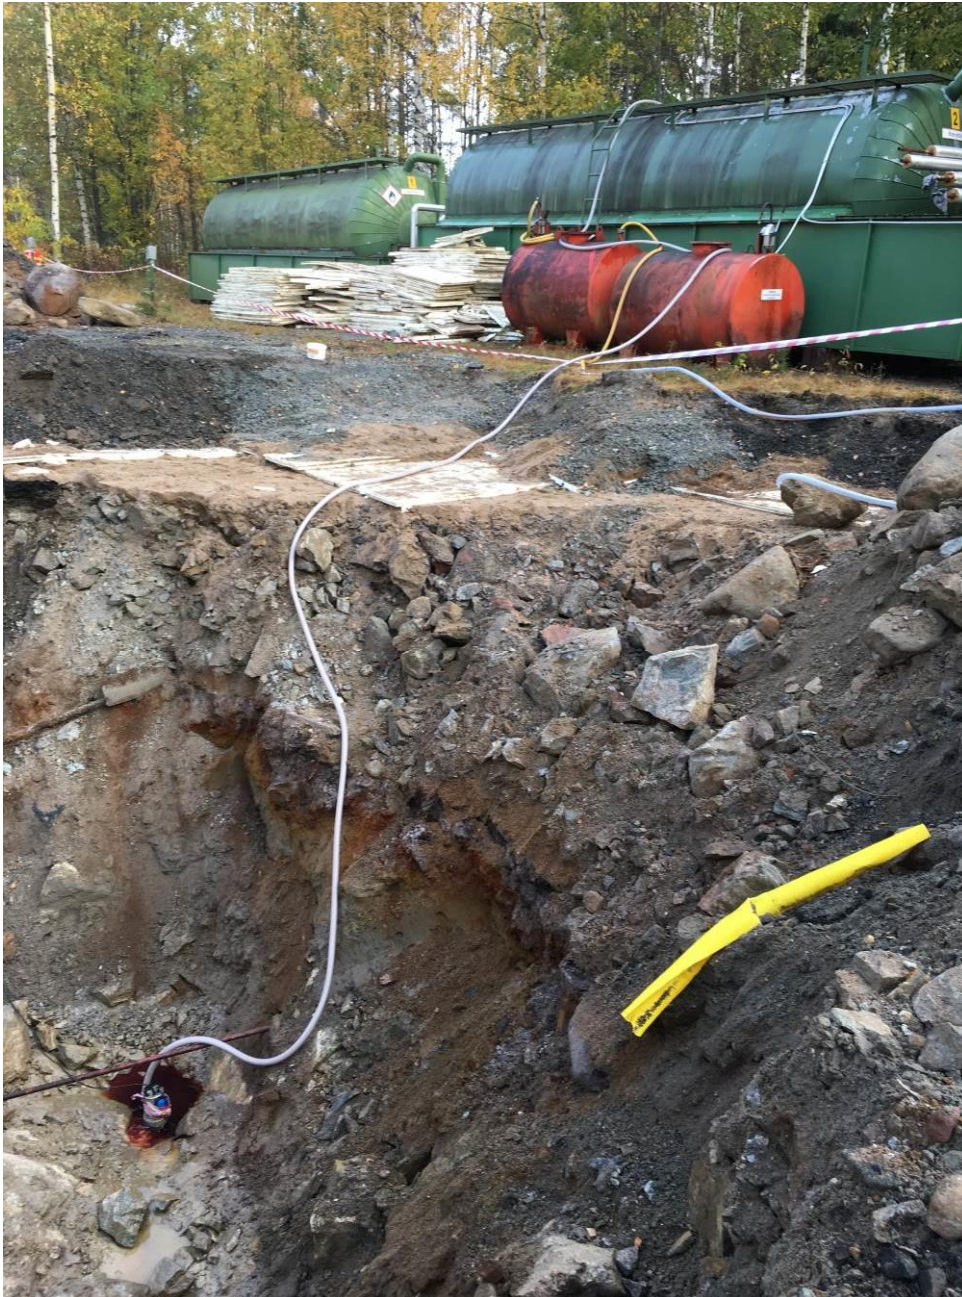
*Kuva 2. Öljyn pumppausta kallionkoloista säiliöön. Seassa vettä, mutta pumppauksen edetessä loppuvaiheessa suhteellisen puhdasta öljyä, kuten kuvan tilanteessa näkyy.*

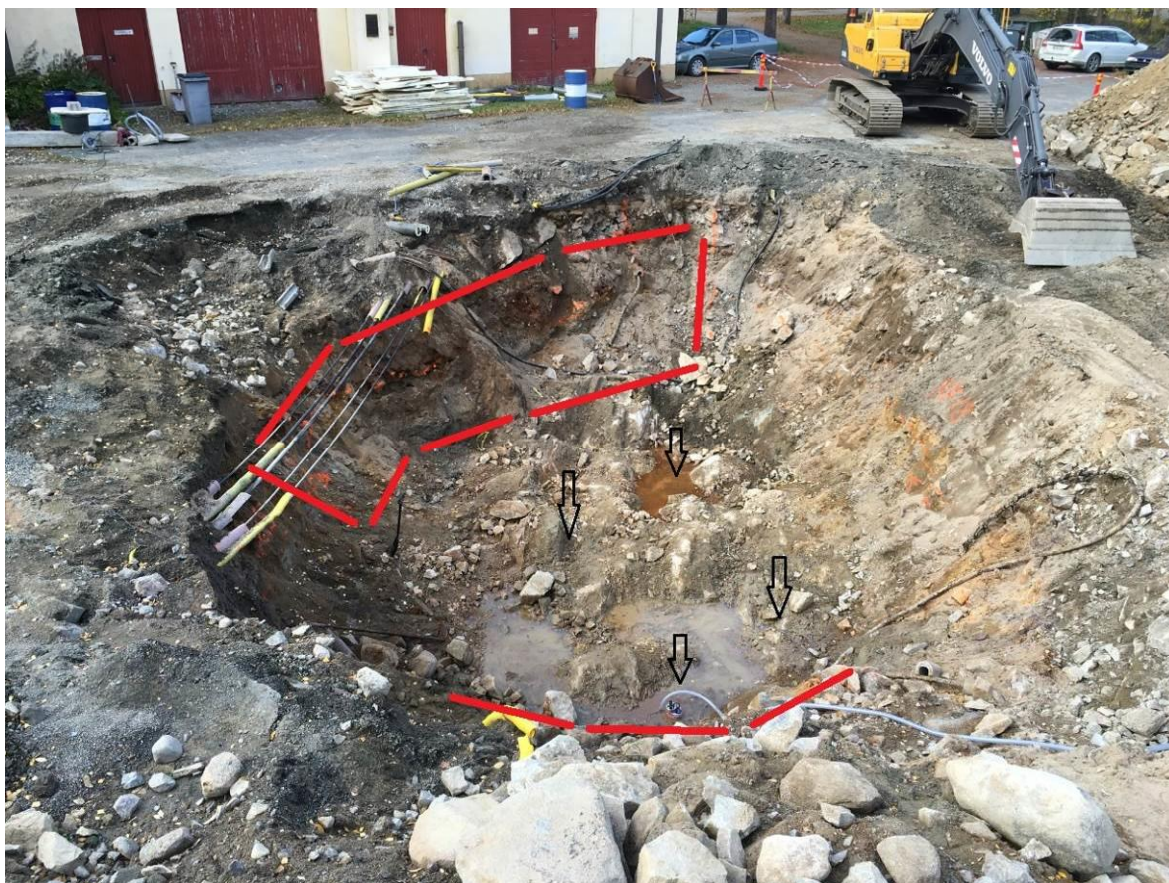
- Näytteet otettiin kokoomanäytteinä ja kenttämittaus PetroFlagilla -) öljyhiilivetytulokset olivat välillä 195-1287 mg/kg
- Kunnostusta on jatkettava vielä kahdella kaivantoseinämällä (kuva 4), joista toinen seinämä on vuotoalueella oleva paloasemarakennuksen puoleinen seinämä (öljypitoisuus yli 10 000 mg/kg). Kyseinen alue jätettiin viimeisten joukkoon, että kulkuyhteys on voitu säilyttää. Toinen seinämä on pumppaussyvennyksen luona oleva seinämä (RF16, jossa öljypitoisuus 1287 mg/kg).

Kuva 3. Punaisella rajattu kuvaan kunnostuksen osalta kesken olevat kaivantoseinämät. Pohjalla on kallio, johon maamassojen kaivu päättyi. Mustien nuolien kohdalla kallionkoloista tihkuu puhtaan näköistä öljyä. Pohjalle kertyy myös vettä.

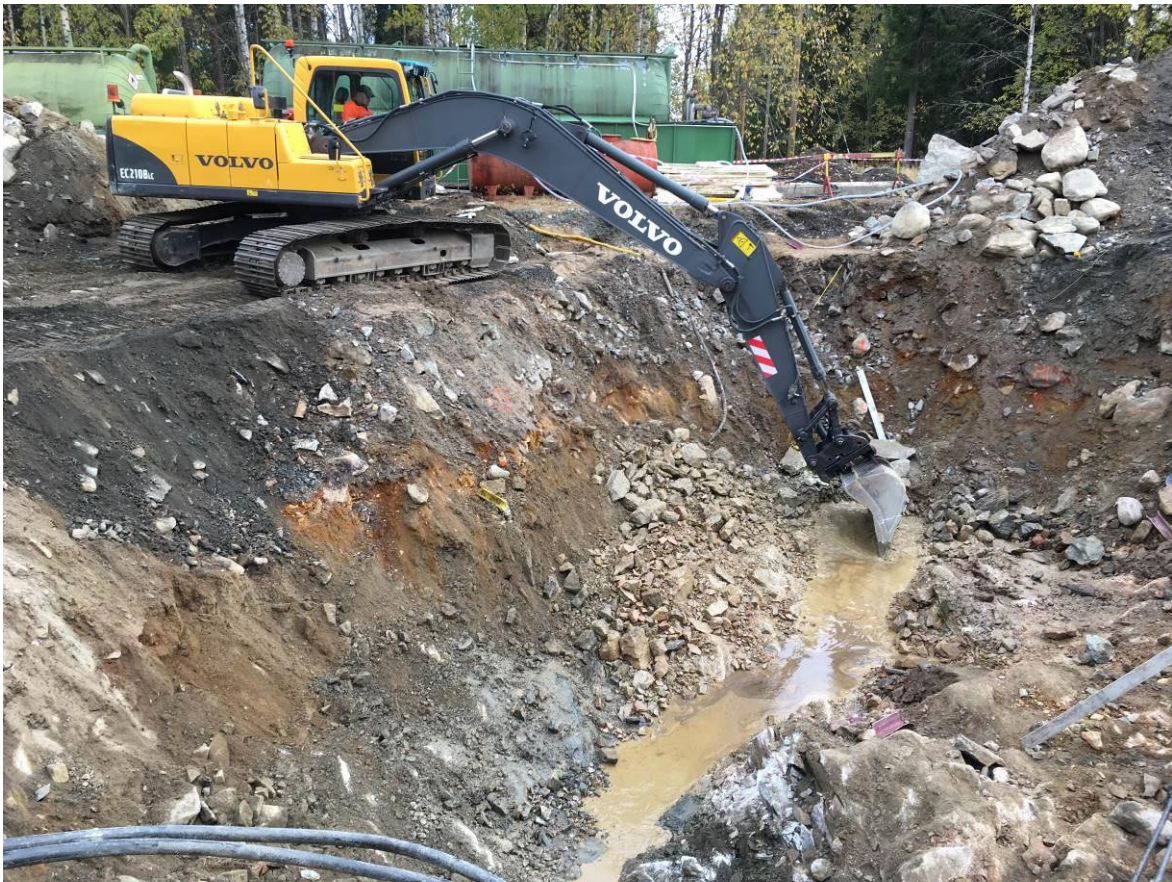
Kuva 4. Pumppauskaivon / siiviläkaivon alueelta irtolouheen ja kivien poisto. Riittävät laskupinnat varmistettu veden virtauksen tehostamiseksi.

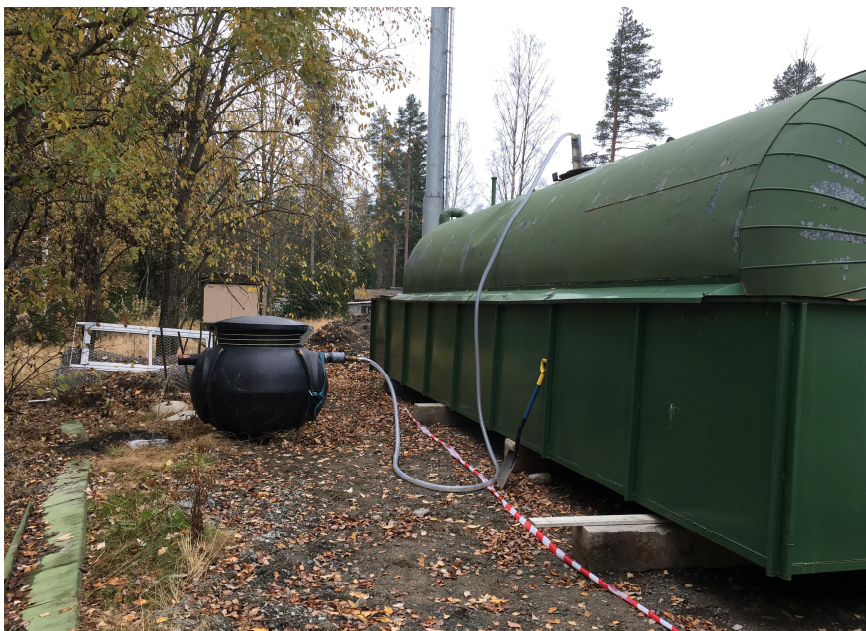
Kuva 5. Veden käsittely ja johtaminen penkkaan / maaperään.
