## **Kajaanin kaupungin ympäristötekniselle lautakunnalle**

**Asia** Oikaisuvaatimus teknisen johtaja Timo Soinisen 14.12.2017 tekemään viranhaltijapäätökseen KAJDno-1664 (Kivitie 6)

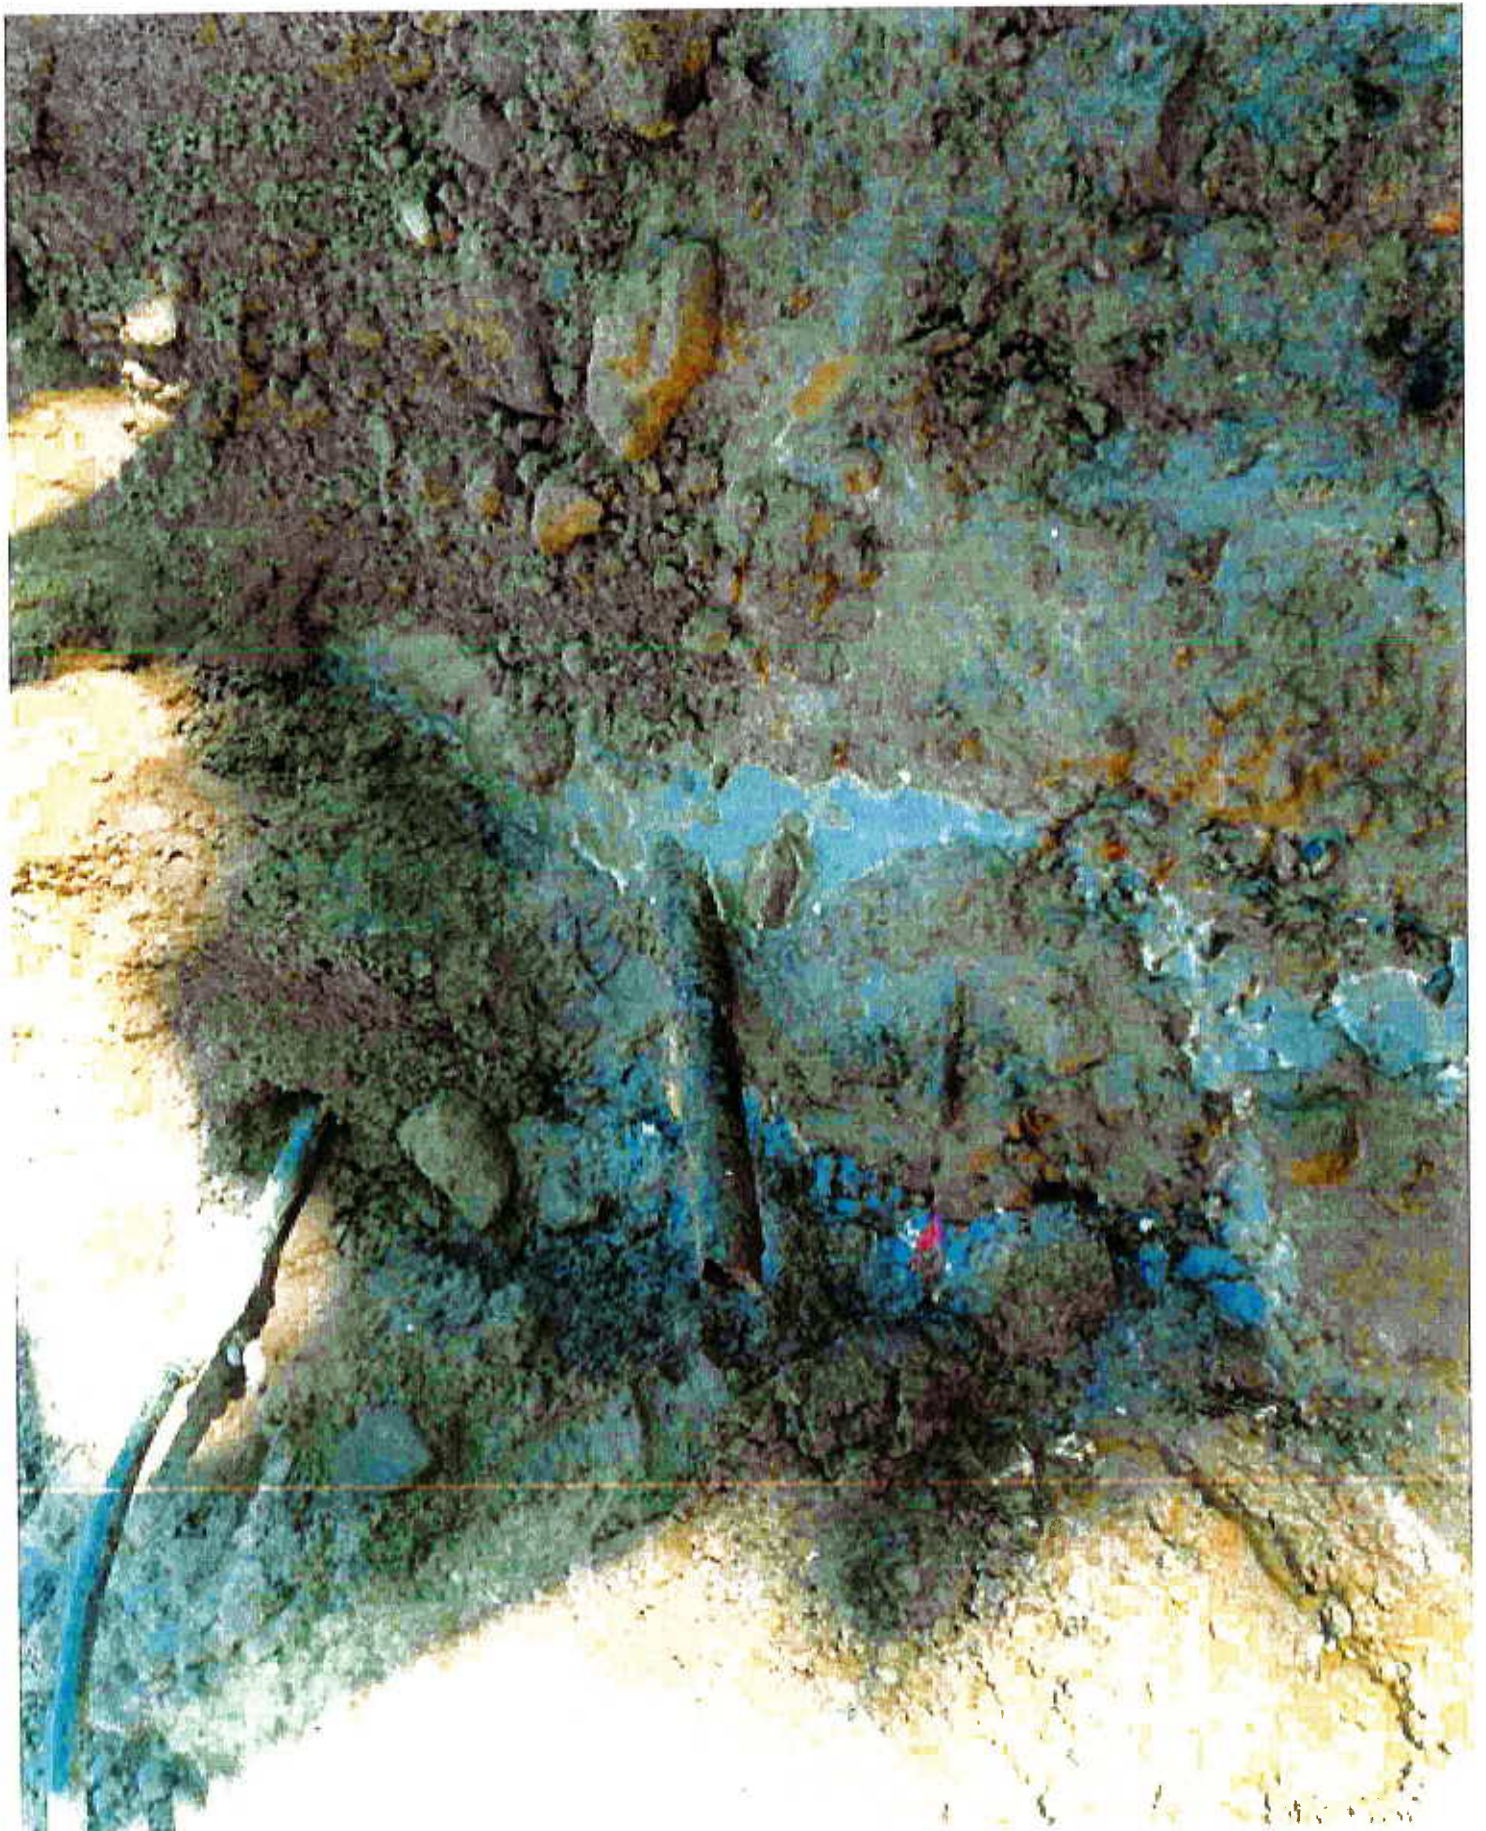
Lüte 1

19.5.2017 kaivettiin auki talon seinusta kadun puolelta ja varmistettiin jälleen salaojan toimivuus. Tässä yhteydessä havaittiin, että vettä tulee runsaasti kadun alta vesijohtolinjan alla olevassa sepelipatjassa. (Liite 1 kuva)

Samoin runsaan veden tulon tiealueelta huomaa selkeästi liitteenä olevasta valokuvasta, sekä Kajakoneen Mika Kormanon antamasta lausunnosta (Liite 1 ja 2), minkä mukaan suurin näkyvä vedenpaine kohdentui talon perusmuuriin. Vesi tuli vesijohtokaivannosta ja sen tulo oli niin runsasta, että hän epäili mahdollista putkirikkoa verkostossa ja soitti Kajaanin Veden päivystysnumeroon. Verkostopäällikkö Markku Piirainen kävi paikalla ja hän epäili kyseen olevan sulamisvesistä, jotka voivat valua hyvinkin kaukaa kalliota myöten.
