SIVIPRE OY

RAKENNUSHISTORIASELVITYS

## KAJAANI, KAUPPAKATU 17–21

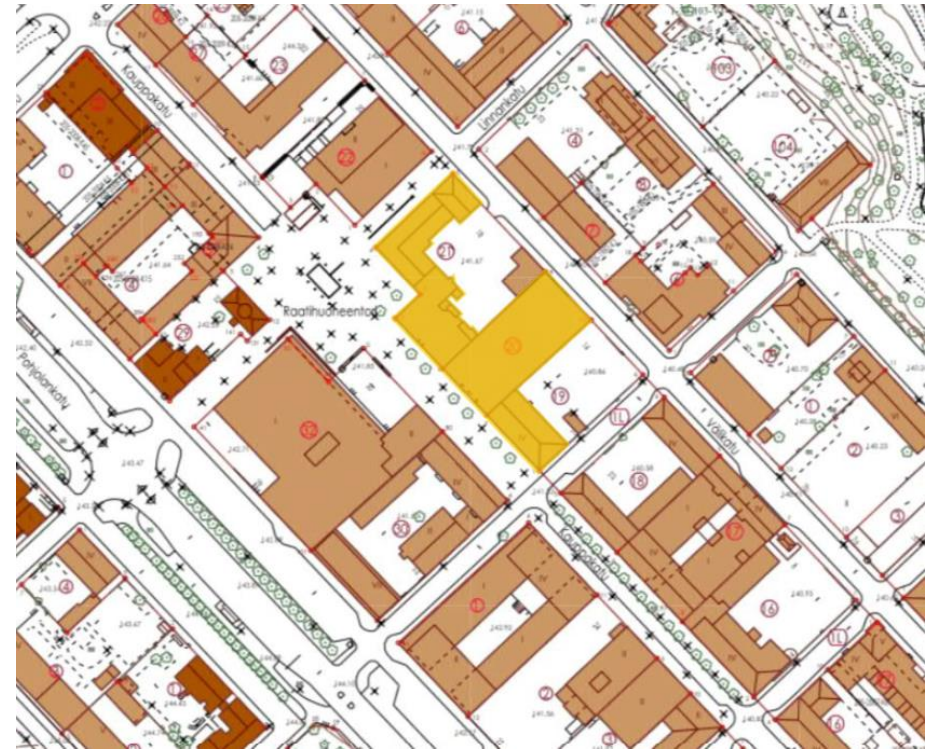
*Voimassa olevan asemakaavan mukaisia kortteleita. Tässä selvityksessä tarkasteltavat rakennukset korttelissa 7 on esitetty keltaisella korostettuina.*

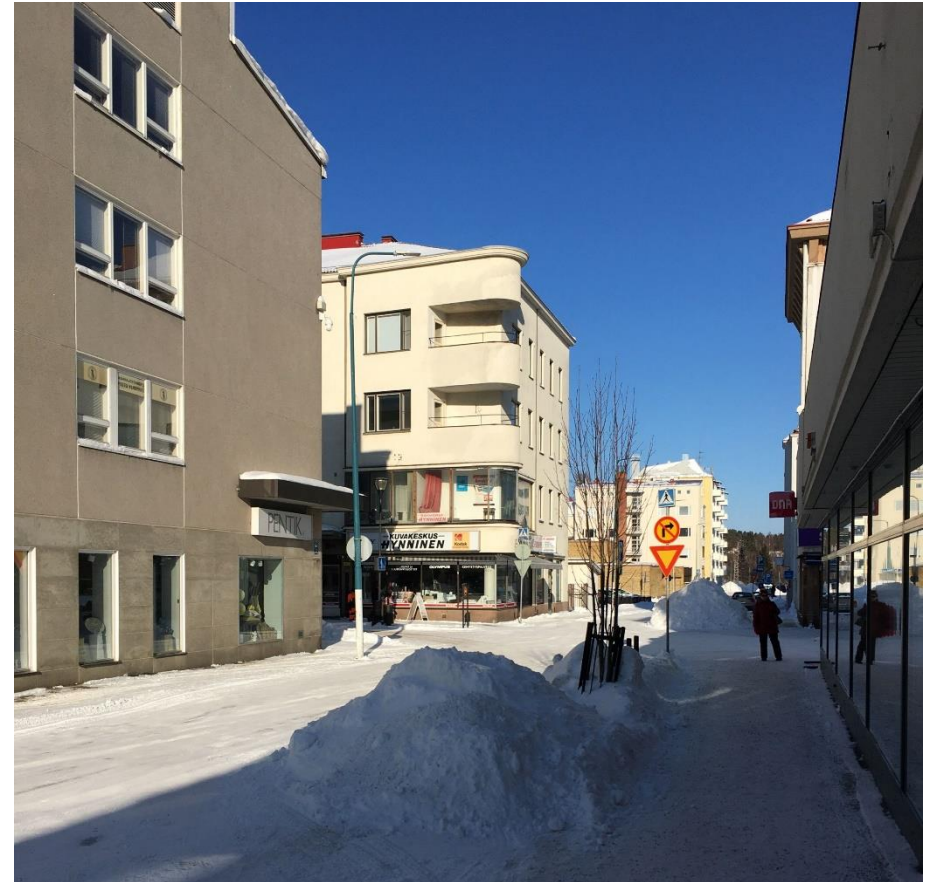
*Näkymä Kirkkokatua koilliseen. Keskellä kiinteistön Kauppakatu 17 funktionalismille ominainen, tunnistettava ja katukuvassa huomion kiinnittävä parveke-elementti.*

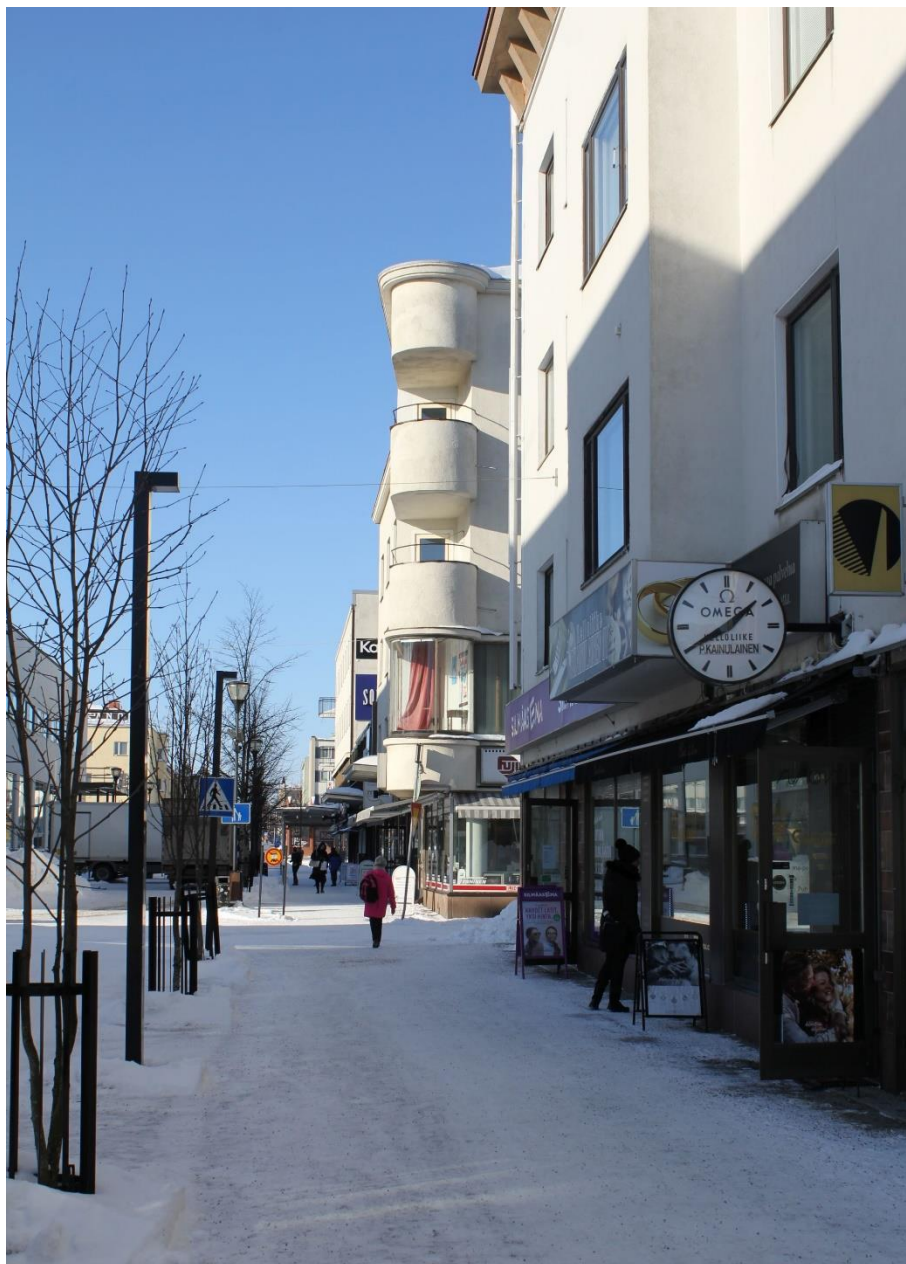
*Oikealla näkymää Kauppakatu luoteeseen. Kiinteistön Kauppakatu 17 funktionalis-  
mille ominaiset parvekkeet ovat keskeinen katukuvaa rytmittävä ja tunnistettavuus-  
den elementti. Parvekelinjan muotokieli ja julkisivupinnasta ulkoneva rakenne ovat  
osa katunäkymää joka suuntaan.*

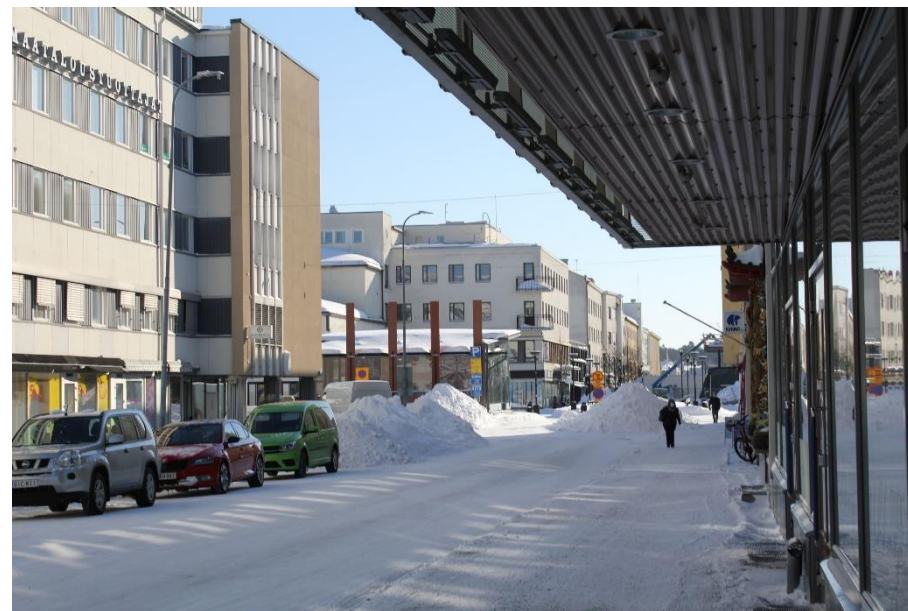
*Näkymä Kauppakatu kaakkoon Raatihuoneenkadun luoteispuolelta kuvattuna. Kes-  
kellä kiinteistö Kauppakatu 21. Kauppakadun rakennuskannassa on säilyneisyyttä  
funktionalismin ajalta, ja vaikka rakennuskanta on sekoittunutta muodostaa Kaup-  
pakadun katunäkymä mittakaavaltaan eheän kokonaisuuden. Rakennukset ovat  
pääasiassa nelikerroksisia.*

*Kerroksellisuus erottuu mm. julkisivumateriaaleissa, värityksessä, kattomuodoissa ja  
aukotuksissa. Osa rakennuksista on modernia tyyliä nauhaikkunoineen.*

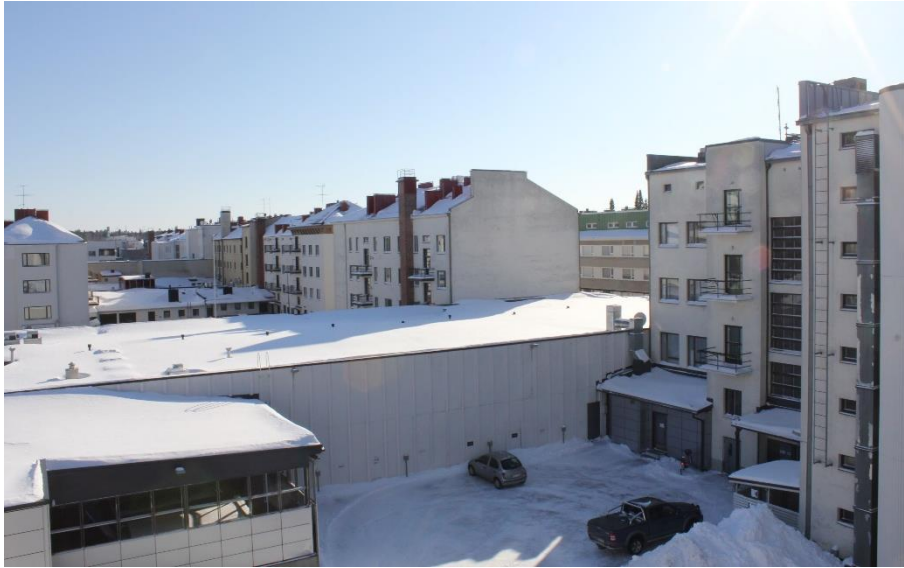
*Kauppakadun koillispuolen kortteleiden sisäpihaa. Rakennukset ovat yksittäisiä poikkeuksia lukuun ottamatta mittasuhteiltaan melko yhtenevät rajaten Kauppakadun katutilaa. Keskellä kiinteistö Kauppakatu 19, joka erottuu tasakattoisena ja koko korttelin mittaisena matalana rakennuksena pysäköintisiipineen..*

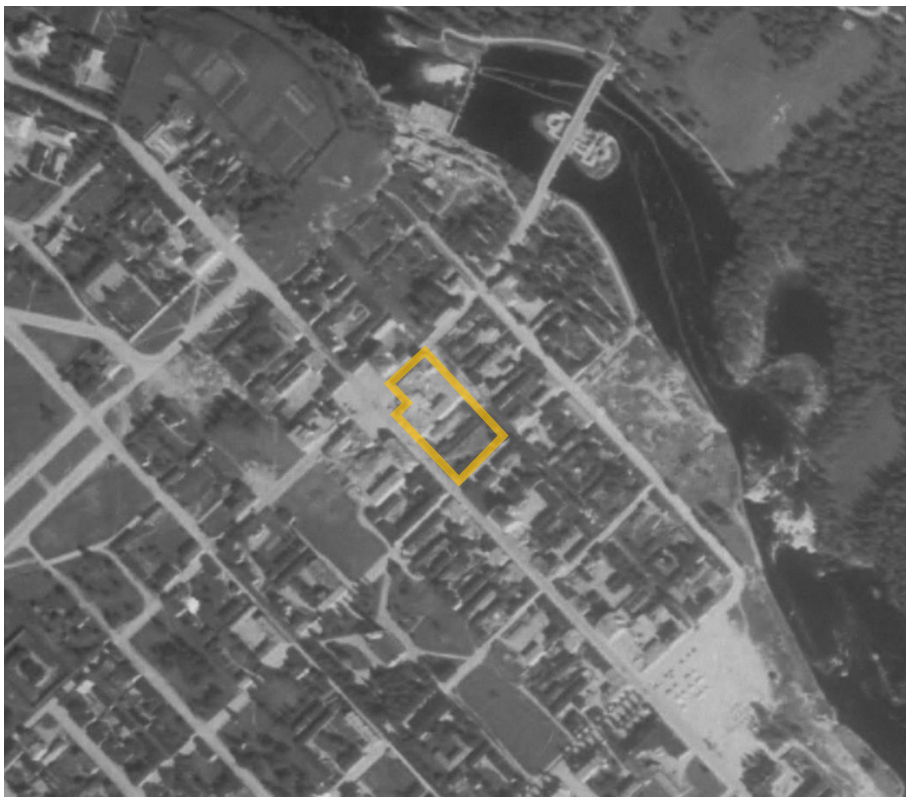
1939

Ilmakuva vuodelta 1939, selvitysalue rajattuna keltaisella. (Kuva Kajaanin kaupunki, Karttapalvelu).

Kajaanin keskustan ruutukaava-alue on jo pitkälle toteutunut nykymuotoonsa kortteleiden ja pääkatujen osalta. Ilmakuvasta erottuu hyvin katuverkon pääakselit, jotka kohtaavat Raatihuoneentorilla. Umpikulmainen tori erottuu kaupunkirakenteesta muodostaen rakennuksilla rajatun kaupunkitilan, ja Raatihuoneentorilla sijaitsee nimen mukaisesti vuonna 1831 perustettu Kajaanin raatihuone. Selvitysalueella ja Kauppatorin varrella on pienimittakaavaista rakennuskantaa. Kiinteistön 21 kohdalla, Raatihuoneentorin itäkulmauksessa erottuu rakentumaton osa. Rakennukset ovat olleet pääasiassa kapearunkoisia puurakenteisia ja rajanneet katualueita muodostaen kortteleiden keskelle suojaisia alueita. Pohjolankatu ei vielä ole rakentunut.

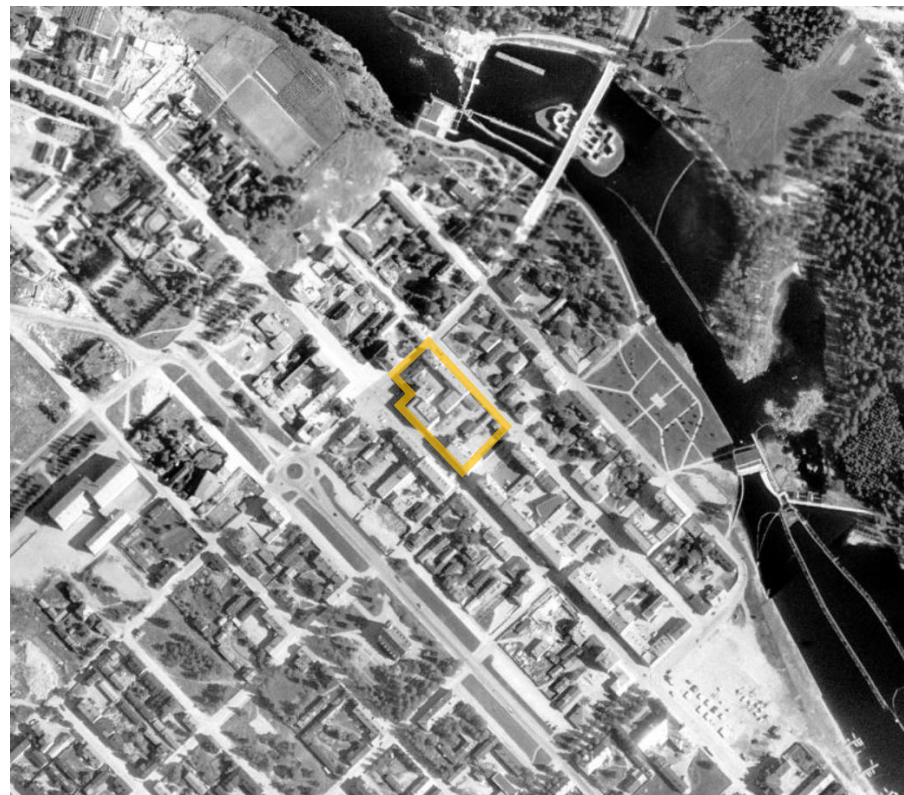
Ilmakuva vuodelta 1956, selvitysalue rajattuna keltaisella. (Kuva Kajaanin kaupunki, Karttapalvelu).

Vuoden 1956 ilmakuvasta on jo nähtävissä keskusta-alueen sodanjälkeisen rakentamisen vaiheita. Kajaanin keskustan liikerakennuksia tuhoutui pommituksissa, ja nousukauden rakentaminen syrjäytti puutalokortteleita. Selvitysalueen rakennukset ovat pitkälti alkuperäisessä muodossaan. Kauppakatu erottuu liikekeskustamaisena muusta ympäristöstä, joka on rakennuksiltaan vielä pienimittakaavaisempaa ja kasvillisuudeltaan runsaampaa. Keskusta-alue on kehittynyt voimakkaasti liikennetyksiltään, niin ajoneuvoliikenteen kuin viherytteyksien osalta. Merkittävimpänä erottuu Kauppakadun lounaispuolelle rakentunut Pohjolankatu, joka vielä vuonna 1939 oli puistoa, jota rytmittivät koillis-lounais-suuntaiset kadut.

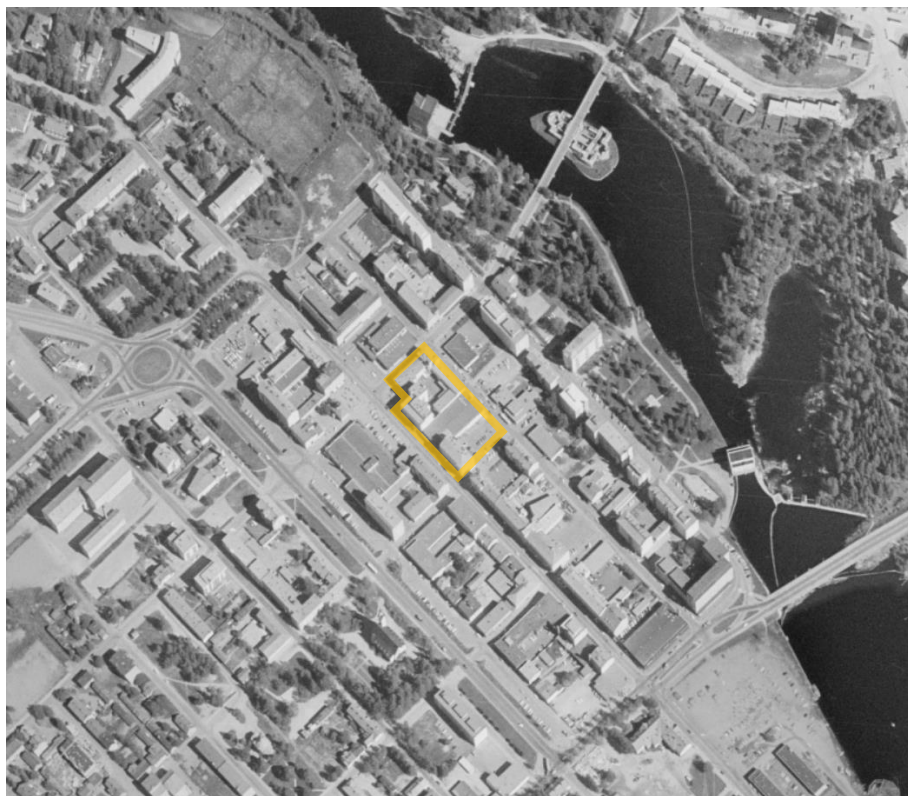
Ilmakuva vuodelta 1974, selvitysalue rajattuna keltaisella. (Kuva Kajaanin kaupunki, Karttapalvelu).

Vuoden 1974 ilmakuva on nähtävissä edelleen liikenneväylien kehittyminen ja autoistumisen vaikutukset. Pohjolankadun luoteispäähän on rakentunut suuri liikenneympyrämäinen liikenteenjakaaja. Merkittävä keskusta-alueen saavutettavuuteen liittyvä muutos on Kajaaninjoen yli rakennettu Puutavarantien silta Lönnrotinkadun jatkeeksi.

*Selvityskohteena olevaan kortteliin on toteutunut kiinteistön 19 matala liikerakennus, jonka tieltä on purettu pienempiä rakennuksia. Myös kiinteistöltä 17 on purettu vuoden 1956 ilmakuvaan erottuva rakennus Välikadun varrelta ja tilalle on tullut pysäköintiä.*

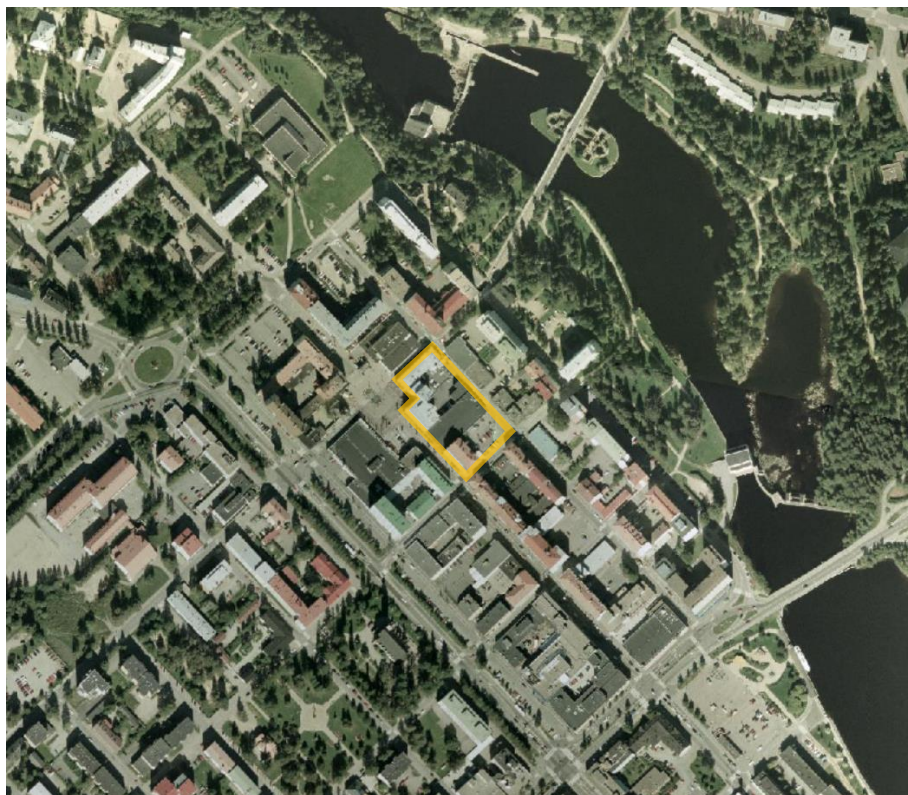
*Ilmakuva vuodelta 2001, selvitysalue rajattuna keltaisella. (Kuva Kajaanin kaupunki, Karttapalvelu).*

*Vuoteen 2001 mennessä Kauppakadun aluetta ympäröivä keskusta-alue on saavuttanut ilmakuviin perusteella pitkälti nykyisen rakenteensa. Kauppakadun kaakkoispään torialue on jäsentynyt 1970-luvun tilanteesta ja ranta-alueiden puistot ovat kehittyneet.*

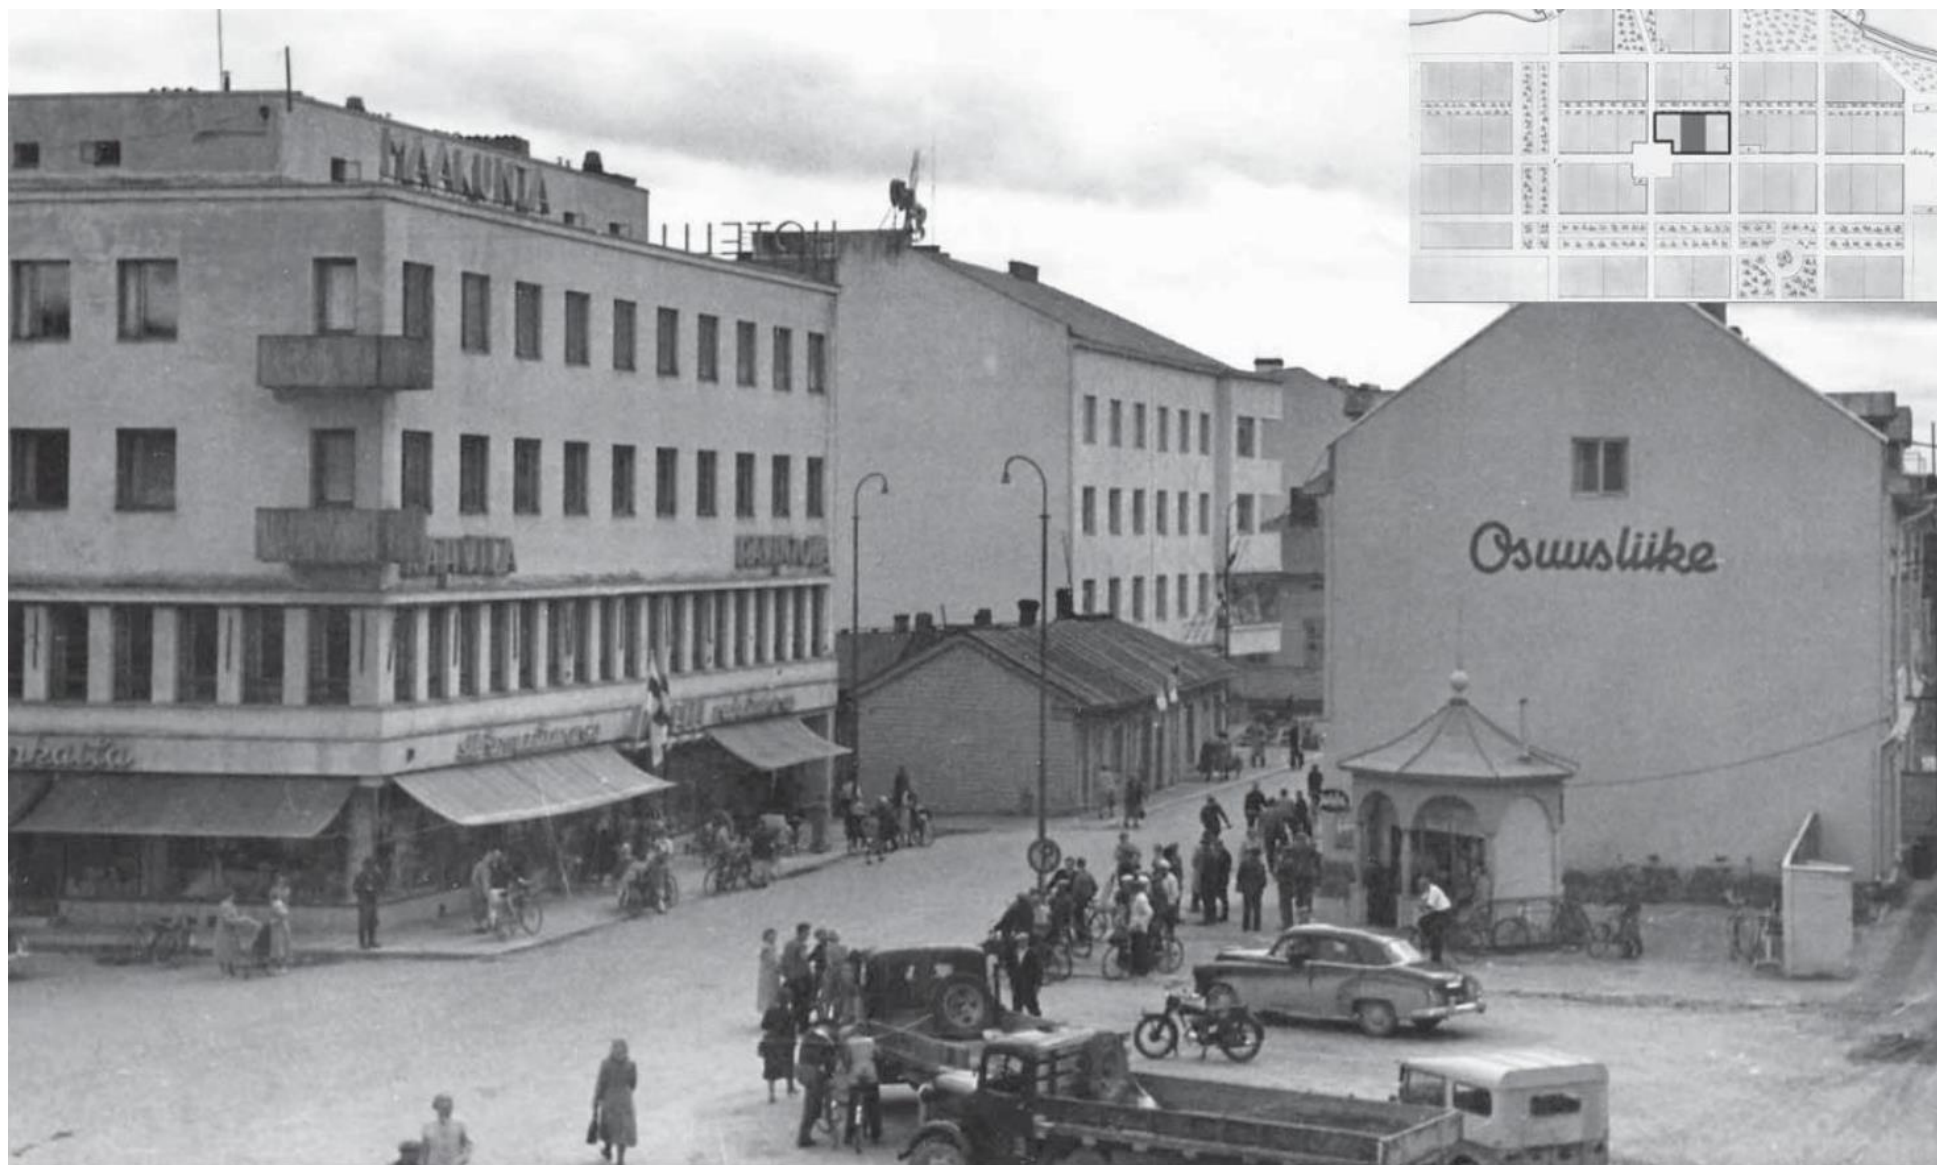
*Kauppakatu vuonna 1952. Uusien kerrostalojen keskellä sijaitsee vielä Rydbergin talo muistona vanhasta puukaupungista. Talon sijainti osoittaa selvästi, kuinka paljon kapeampi Kauppakatu aikoinaan oli. Uudet kerrostalot on rakennettu uuteen katulinjaan. (Kuva Kauppila 2008).*

Uuden kerrostalon valmistuttua entiselle Korhosen tontille vanha Rydbergin talo jäi yksin seisomaan keskelle Kauppakatua. Vuonna 1953 silloiset tontinomistajat sopivat kaupungin kanssa vanhan rakennuksen purkamisesta sillä ehdolla, että kaupunki laittaisi Kauppakadun jalkakäytävineen kuntoon tontin kohdalta. Paikalle rakennettiin seuraavana vuonna uusi matala, yksikerroksinen liikeyrakennus, joka oli käytössä 1960-luvulle saakka.

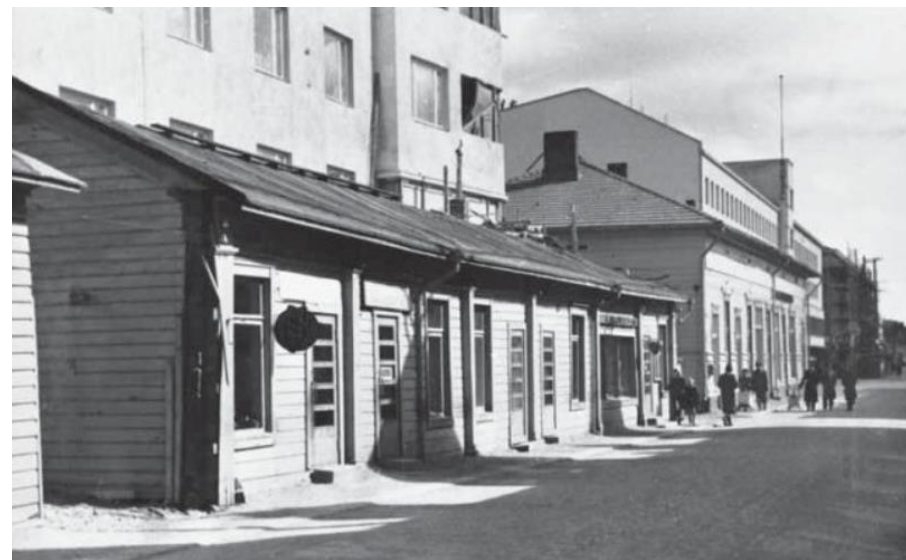
*Korhosen talo osoitteessa Kauppakatu 17 keväällä 1951. Kirkkokadun puoleinen siipi on jo purettu pois uuden asuin-liikeyrakennuksen tieltä. Uusi nelikerroksinen rakennus on rakennettu uuteen katulinjaan vanhan puutalon taakse. (Kuva Kauppila 2008).*

Arkkitehti Eino Pitkäsen suunnittelema nelikerroksinen asuin-liikeyrakennus Talo Oy Korhonen valmistui vuonna 1950. Kauppakatua rakennettaessa katu levennettiin. Uusi rakennus rakennettiin uuteen katulinjaan siten, että pääosa vanhasta puutalosta purettiin vasta kun kerrostalo oli lähes valmis.<sup>18</sup>

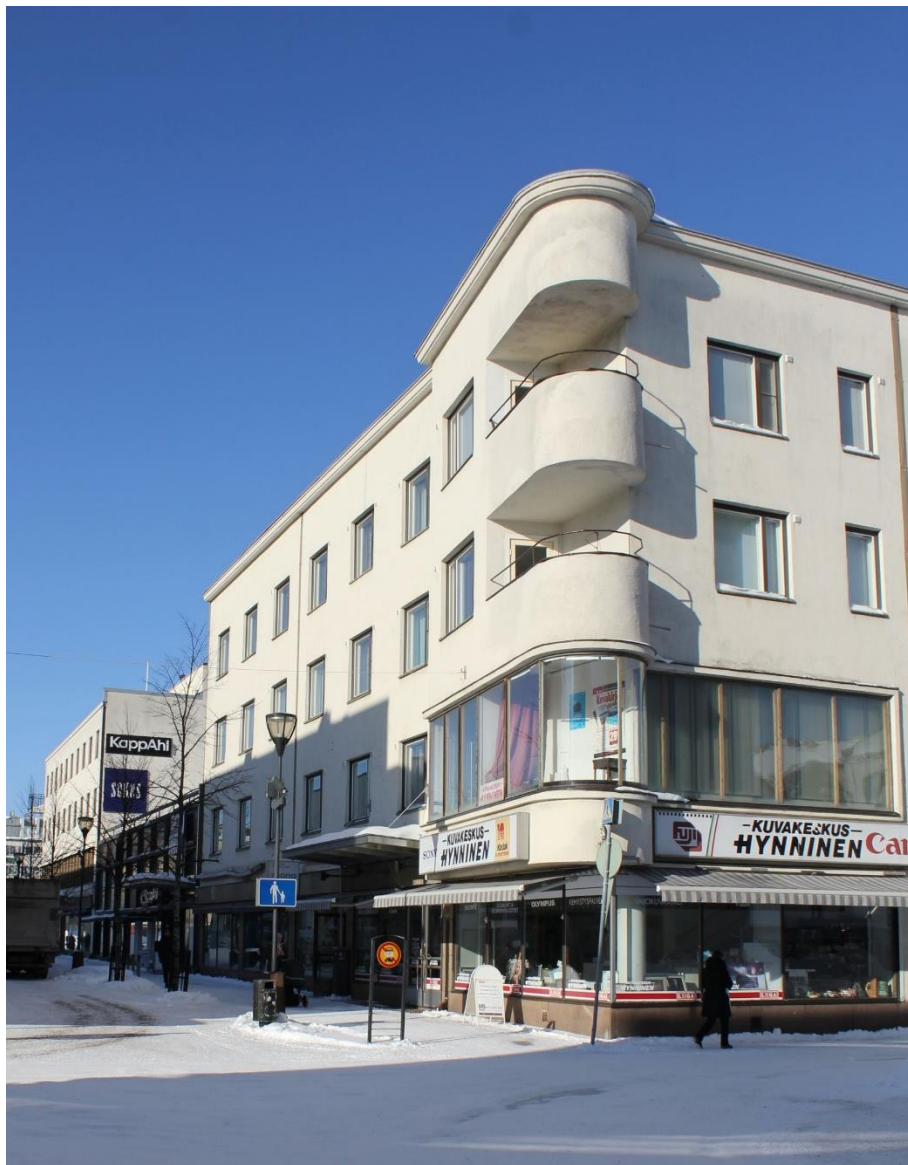
*Yllä rakennuksen julkisivu Kirkkokadun suuntaan ja Välikadun suuntaan. Julkisivumateriaalina on rappaus, joka on funktionalismin tyyli-suunnalle ominaisesti vaaleaksi maalattu. Kontrastia vaaleaan julkisivuun tuo punatiilinen hormi.*

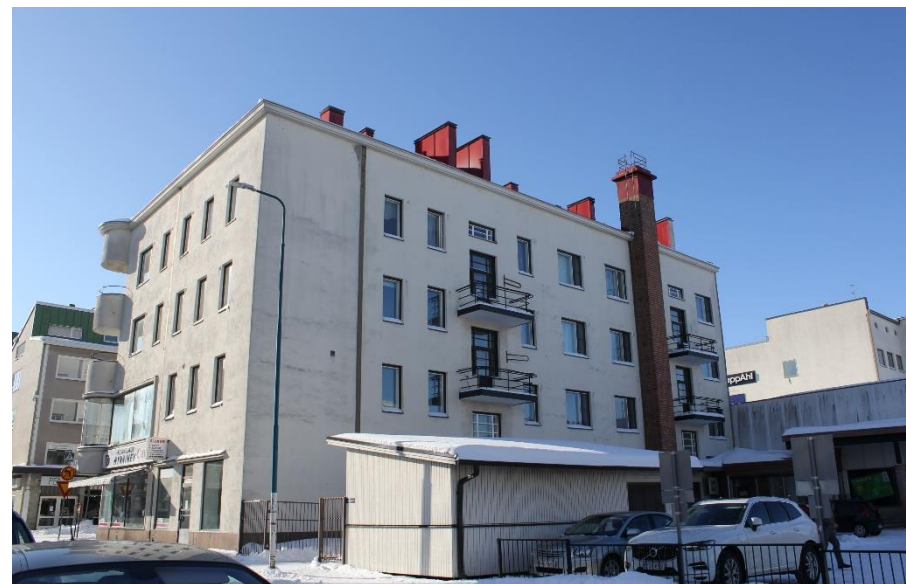
*Aukotukset ja rakennusosat muodostavat selkeän, linjakkaan ja huolitellun yleisilmeen.*

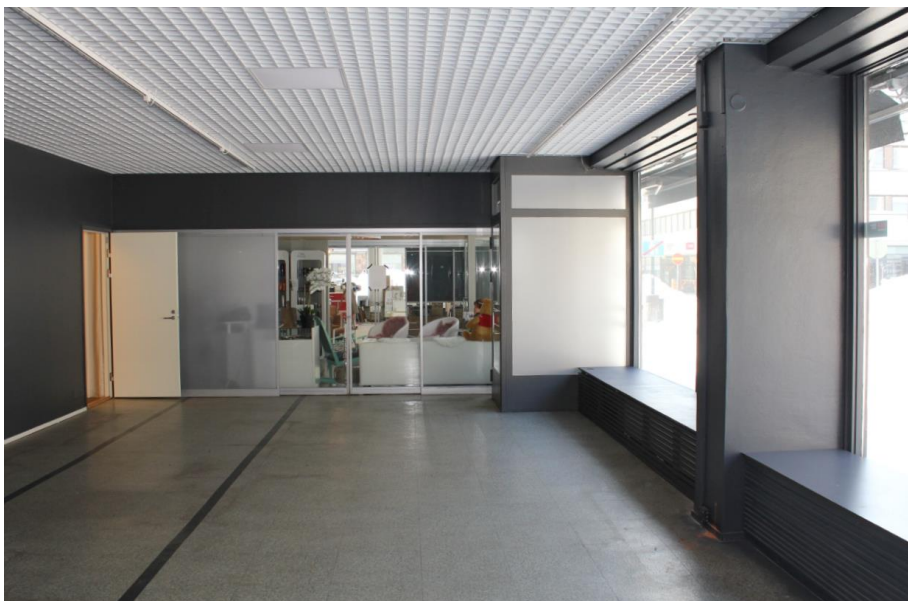
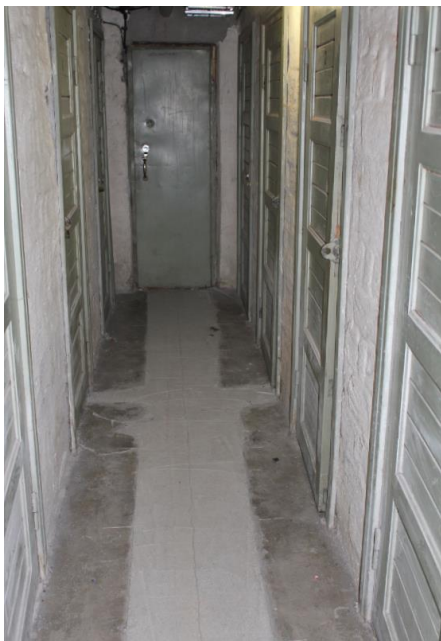
*Pohjaratkaisu on asuin- liikerakennukselle tyypillinen ja nykytilassaan jäsentyneisyydeltään pääpiirteissään entisen mukainen. Liiketilat varaavat ensimmäisen kerroksen, ja Kirkkokadun kulmauksessa myös osan toisesta- ja kellari kerroksesta.*

*Kellarikerros on käytävämäinen, ensimmäisen kerroksen liiketilat avoimia. Kellarissa sijaitsee varasto- ja aputiloja sekä yliset peseytymistilat.*

*Kulku asuntoihin tapahtuu sisäpihan porrashuoneiden kautta. A-portaan ylimmän kerroksen asunnosta avautuu parvekenäkymä Kauppakadulle.*

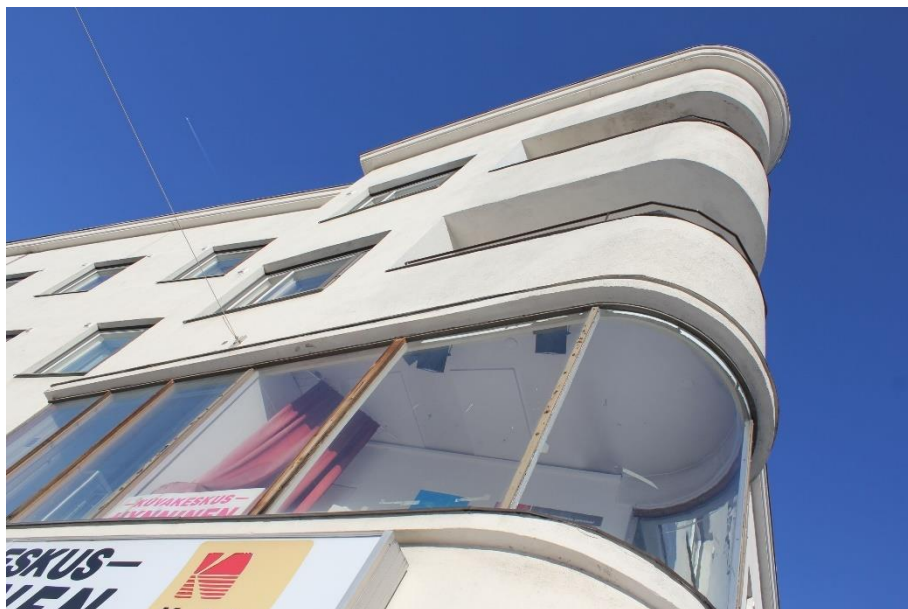
*Julkisivun rakennusosista keskeisen elementin muodostavat parvekkeet, jotka ovat sisäpihan suuntaan avokaitteellisia ja katujulkisivun suuntaan umpikaiteisia.*

*Sisäpihan parvekkeet sijaitsevat porrashuoneiden kohdalla, jolloin niillä on selkeä funktio.*

*Tummat metallikaiteet sekä ovien ja ikkunoiden tummat yksityiskohdat ovat kontrastina vaalealle, rapatulle julkisivulle.*

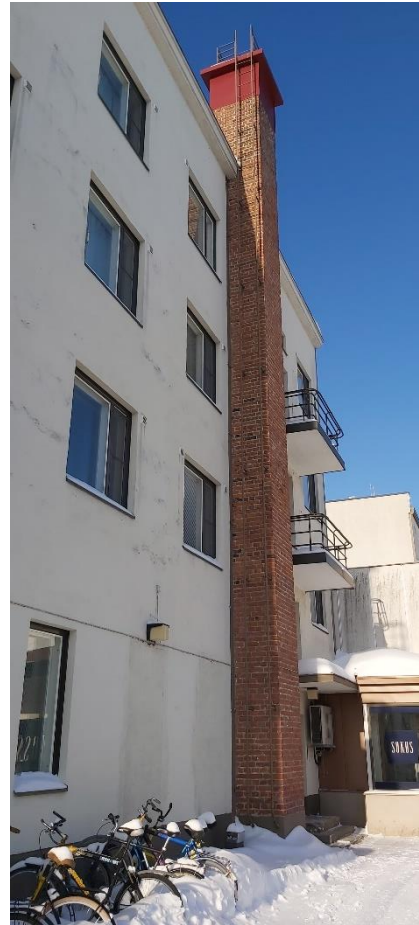
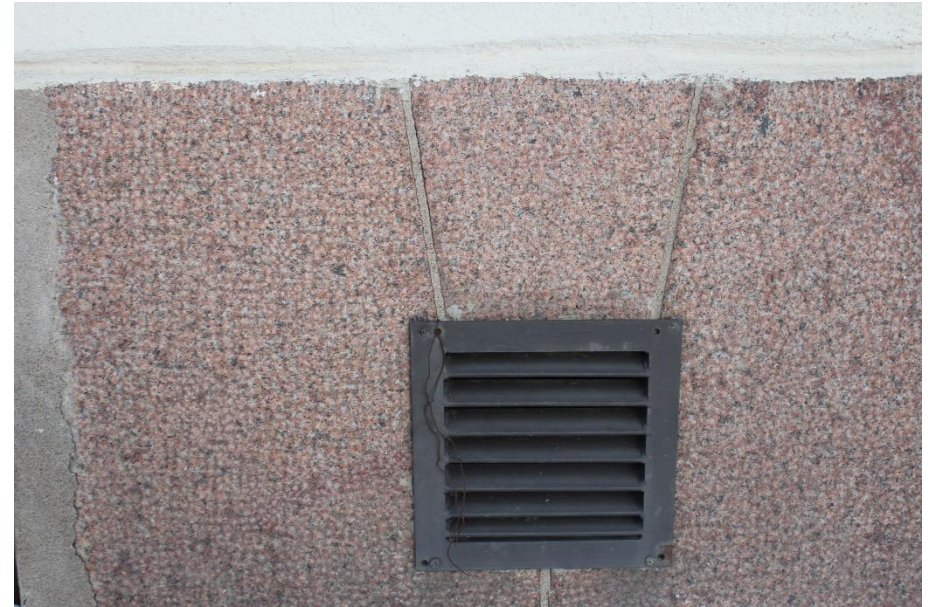
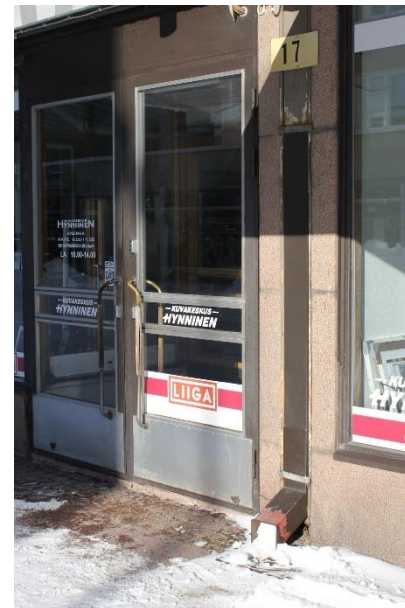
*Julkisivuissa yhtenä yksityiskohtana ovat upotetut syöksytorvet sekä funktionalismin perusajatuksen mukaan tarkoituksellisesti sijoitetut tuuletusaukot.*

*Punatiilinen hormi on julkisivujen näkyvä rakennusosa ja samalla yksityiskohta palotikkaineen.*

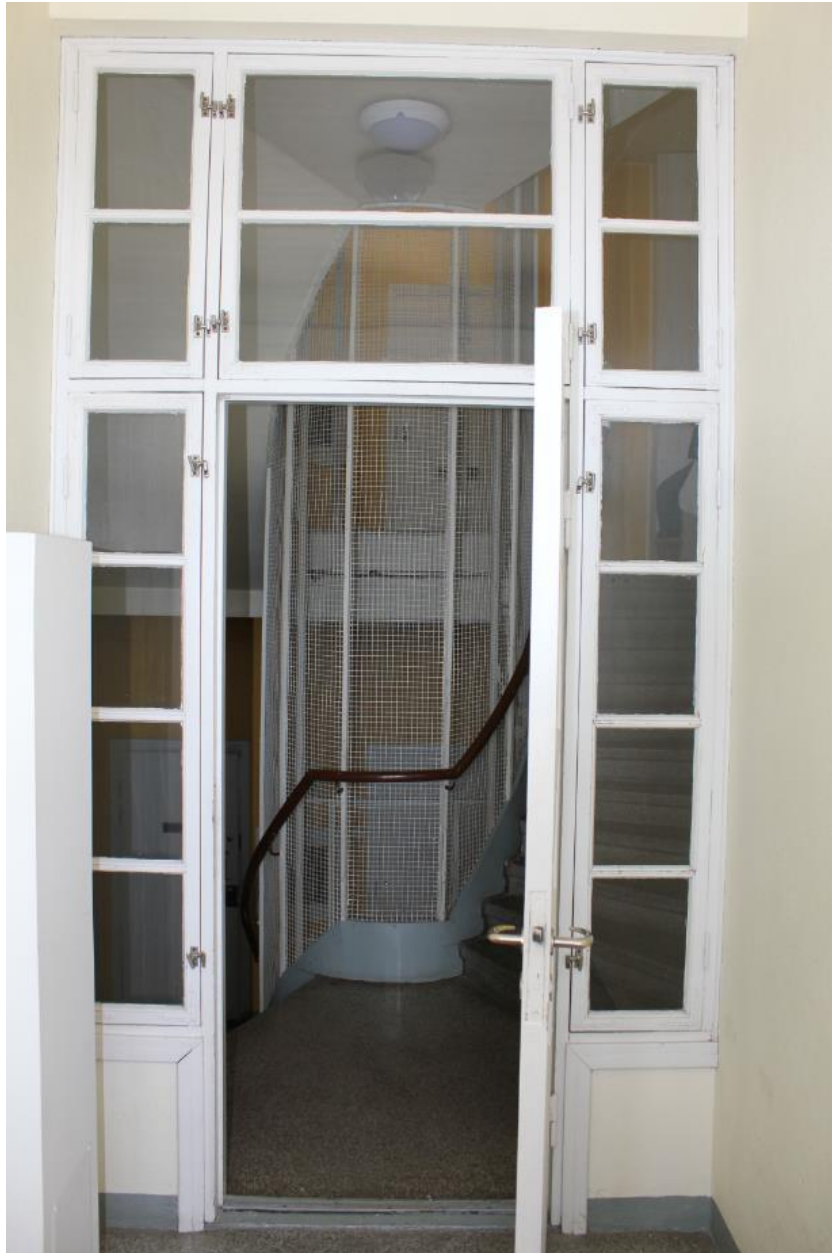
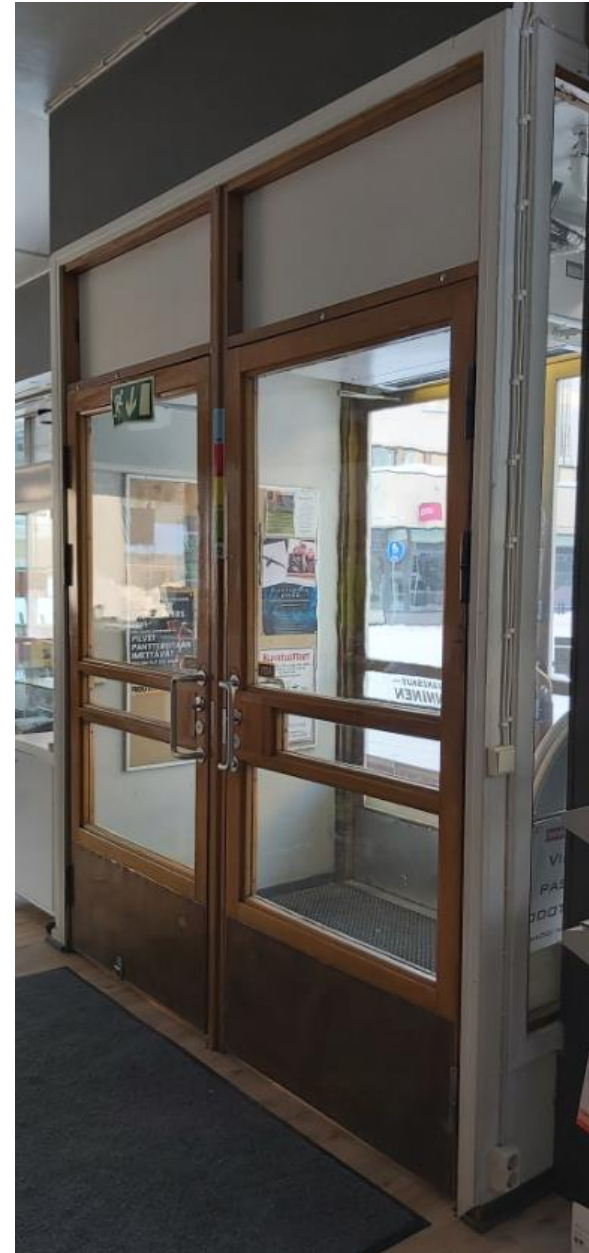
*Vasemmalla A-portaan väliovi kerrosten väliselle tuuletusikkunalle. Taustalla porrashuoneen hissikuilu, joka on portaan myötäisesti kaareva.*

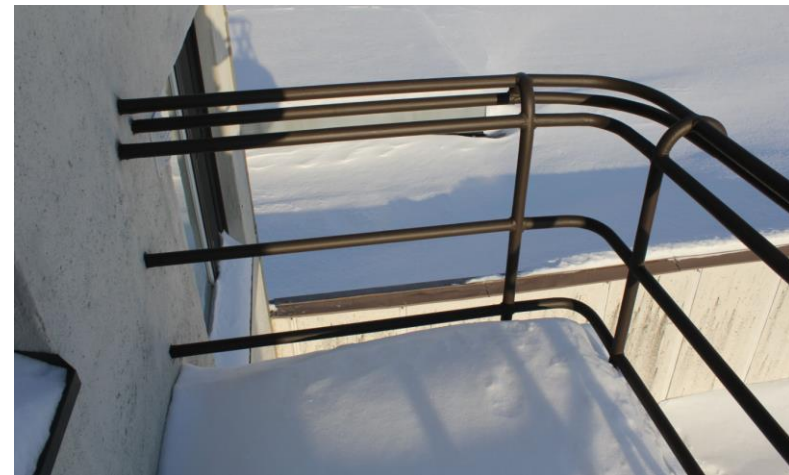
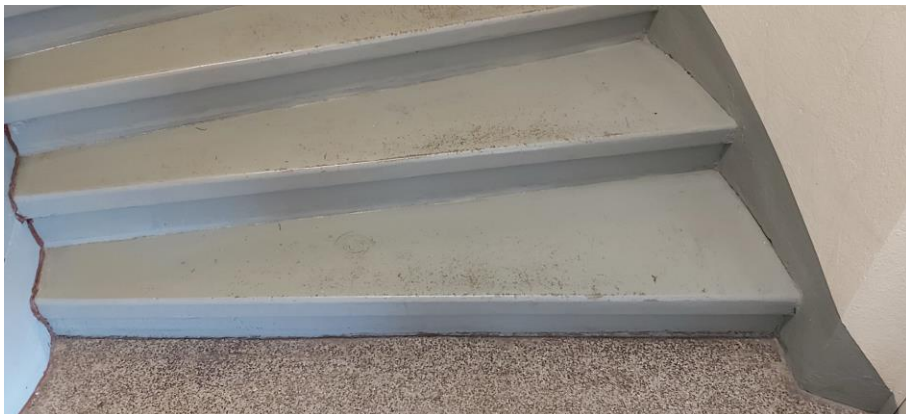
*Porrashuoneissa ja muissa rakennuksen yleisissä ja yhteisissä tiloissa pintamateriaalit ja värimaailma toistuvat siten, että rakennuksen sisätilat muodostavat harmonisen kokonaisuuden.*

*Sisätilat vastaavat tyylliltään ja materiaaleiltaan rakennuksen ulkomuotoa ja julkisivuja ollen rakentamisajankohdalleen tyypillisiä.*

*Yksityiskohtana porrashuoneissa, asunnoissa ja liiketiloissa erottuvat patterit. Osa pattereista on vaihdettu nykyaikaisemmaksi.*

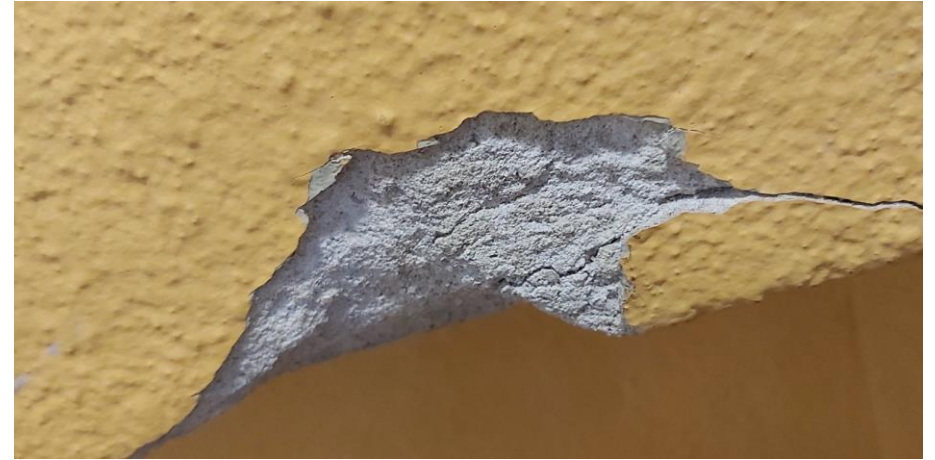
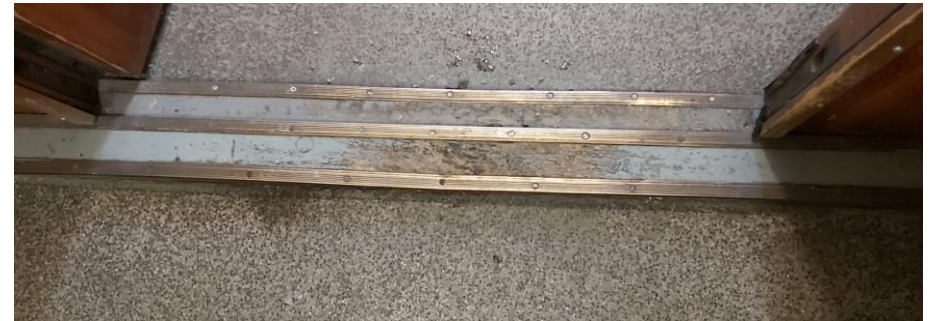
*Vasemmalla porrashuoneiden kaiteiden yksityiskohtia sekä portaan materiaali. Yläreunassa porrashuoneen maalipintaa. Lohjonneista maalipinnoista on nähtävissä aikaisempaa värimaailmaa, joka on taittanut niin seinäpinnoissa kuin yksityiskohdissa vaaleaan vihreään.*

*Oviaukkojen kynnykset ovat maalattua puuta metallisin yksityiskohdin. Maalin sävy toistaa sisätilojen värimaailmaa.*

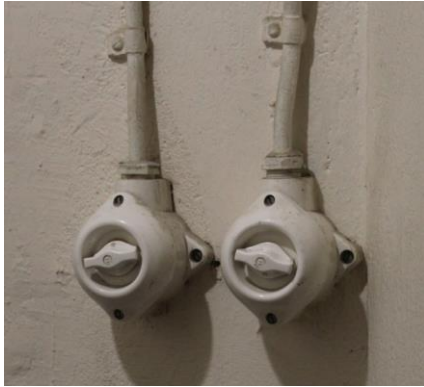
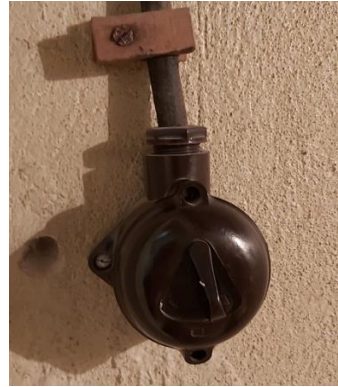
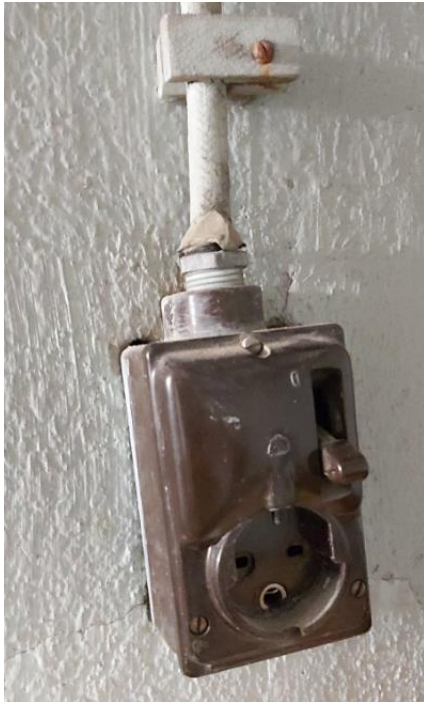
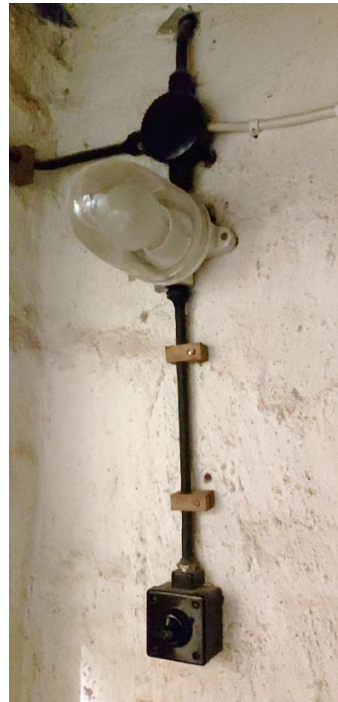
*Esimerkkejä rakennuksessa esiintyvistä erilaisista valokatkaisijoista, pistorasioista ja sähköjohdoista pidikkeineen.*

*Oikealla yksityiskohtia nykytilanteen talotekniikasta.*

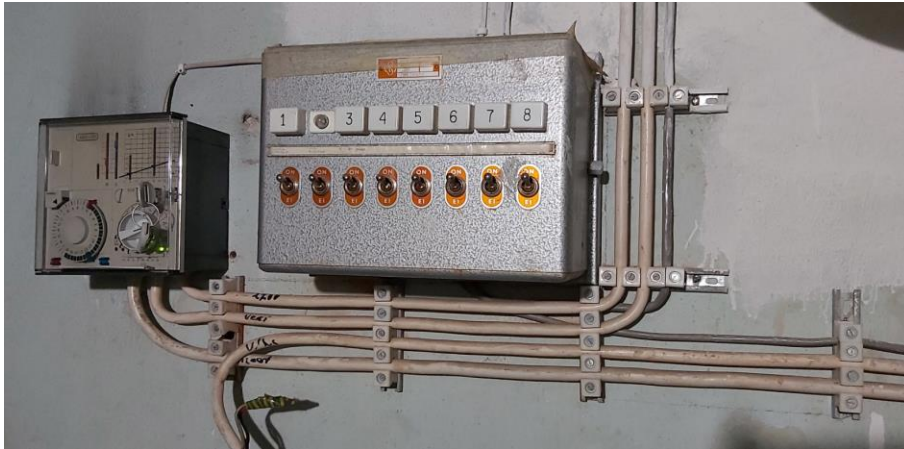
*Rakennuksen talotekniikkaa on nykyaikaistettu, mutta nähtävissä on vielä alkuperäisiä teknisiä laitteita ja ratkaisuja.*

*Porrashuoneissa on näkyvillä sammutusletkut.*

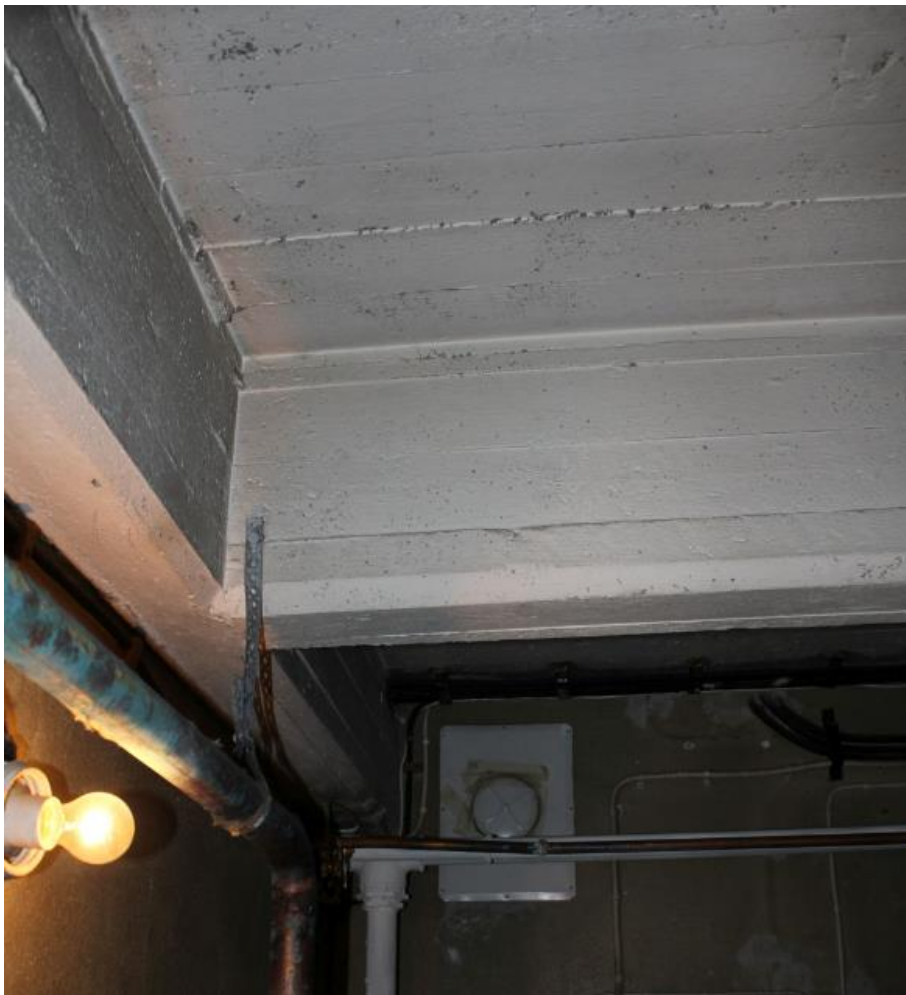
*Kellarikerroksessa on näkyvillä paikalla valettuja rakenteita, joissa erottuu muottilautojen kuvio.*

*Ullakolla on näkyvissä puurakenteiset kattotuolit sekä yläpohja- ja ulkoseinärakennetta.*

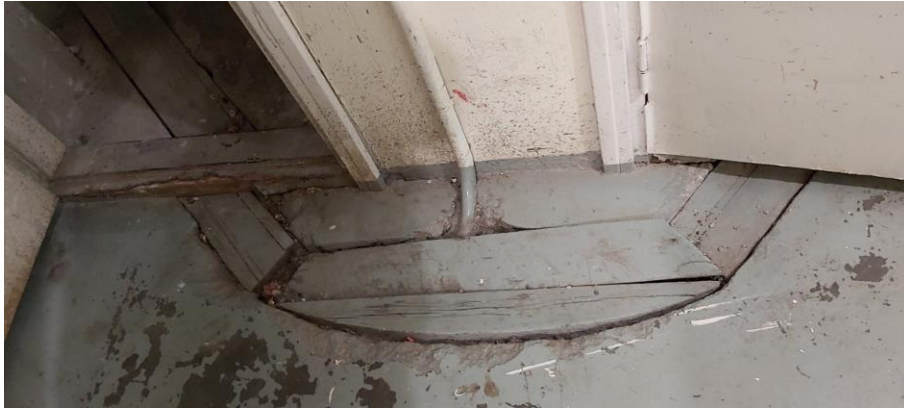
*Kellarikerroksen lattiassa on nähtävissä rakenteita, joita on muokattu taloteknisiä ratkaisuja varten.*

*Porrashuoneissa askelmien vahvuus on funktionensa mukaisesti mitoitettu. Ohut rakenne tuo ilmavuutta porrashuoneisiin.*

*Oikealla ullakotiloissa näkyvissä olevia puisia kattorakenteita.*

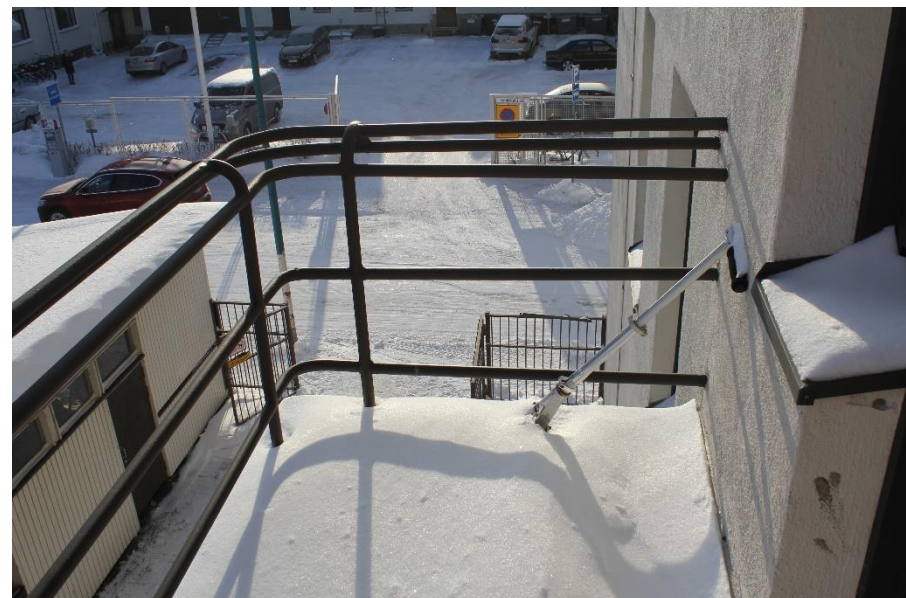
*Pihajulkisivun puolella olevissa rappukäytävän parvekkeissa on metallikaide. Parvekkeen kiinnityksiä on vahvistettu rakennuksen myöhäisemmissä korjausvaiheissa. (Kuva oikealla ylhäällä)*

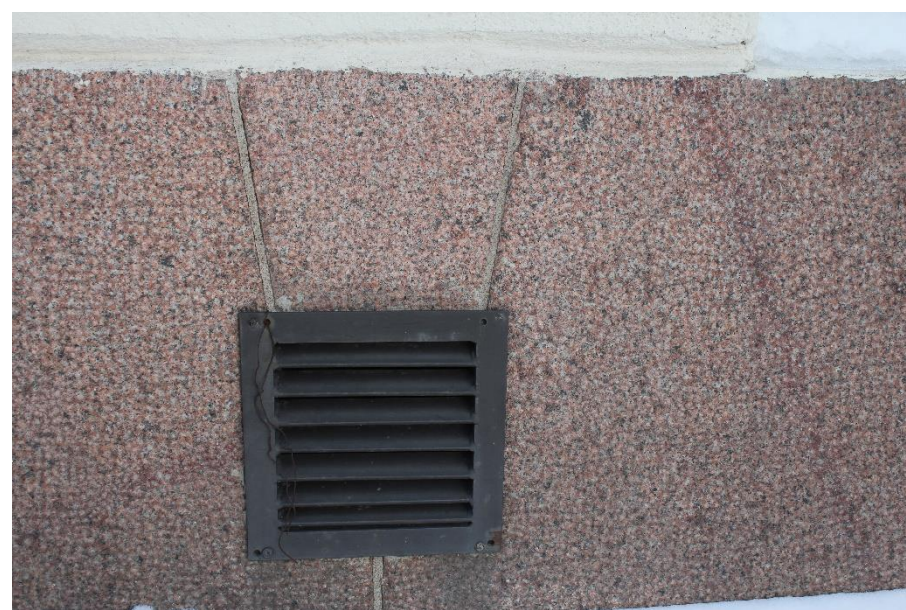
*Rakennuksen sokkelissa on paikoitellen punaista graniittia. Sokkelissa olevien tuuletusaukkojen ritilät on uudistettu ajan myötä. (Kuva oikealla alhaalla)*
