SIVIPRE OY

RAKENNUSHISTORIASELVITYS

## KAJAANI, KAUPPAKATU 17–21

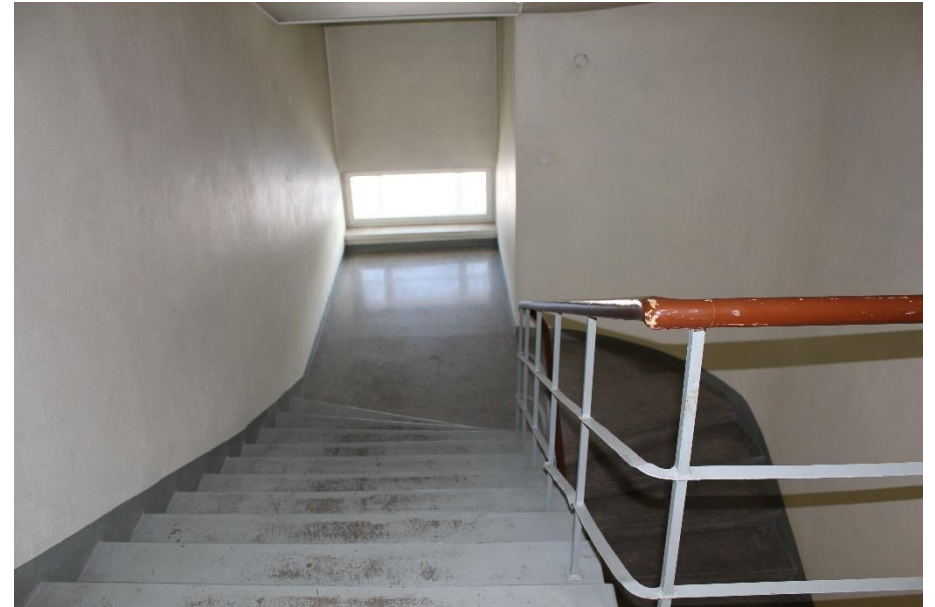
*Kirkkokadun puoleinen porrashuone on säilynyt alkuperäisenä, vaikkakin tilan pintamateriaaleja on vuosien aikana uusittu. (Kuva vasemmalla ylhäällä)*

*Portaiden askelmissa on edelleen alkuperäinen mosaiikkibetonipinta, mutta osissa portaita sen päälle on laitettu vaaleanharmaa maalikerros. (Kuva vasemmalla alhaalla)*

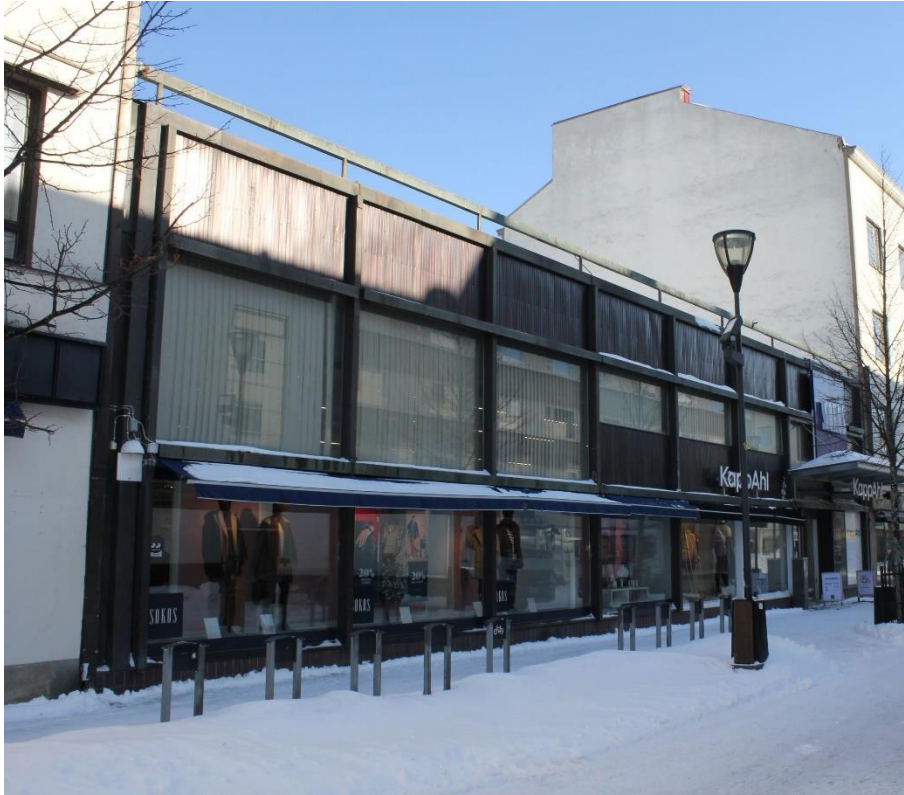
Rakennuksen julkisivu Kauppakadun suuntaan. Rakennuksen massa on horisontaalinen muodostuen nauhamaisista ikkunaelementeistä. Julkisivumateriaaleina hallitsevat teräs ja lasi.

Rakennuksen pääsisäänkäynti Kauppakadulta on katettu ajalle tyyppillisellä ja rakennuksen julkisivumateriaaleihin sopivalla katoksella. Sokkelissa ruskea klinkkerilaatta.

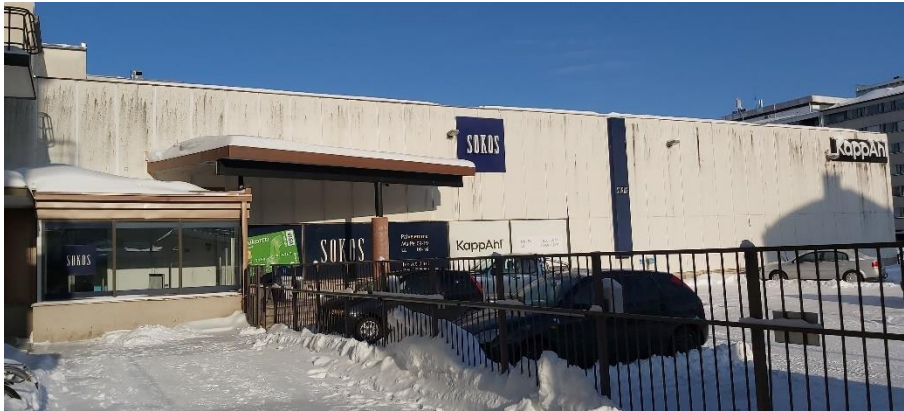
Rakennuksen julkisivu kiinteistön 17 ja Kirkkokadun suuntaan. Julkisivua hallitsee yhtenäinen, pystysaumainen teräslevybetonilevy pinta, jota elävöittää sisäänkäynnin tyylielty katos sekä nauhaikkuna.

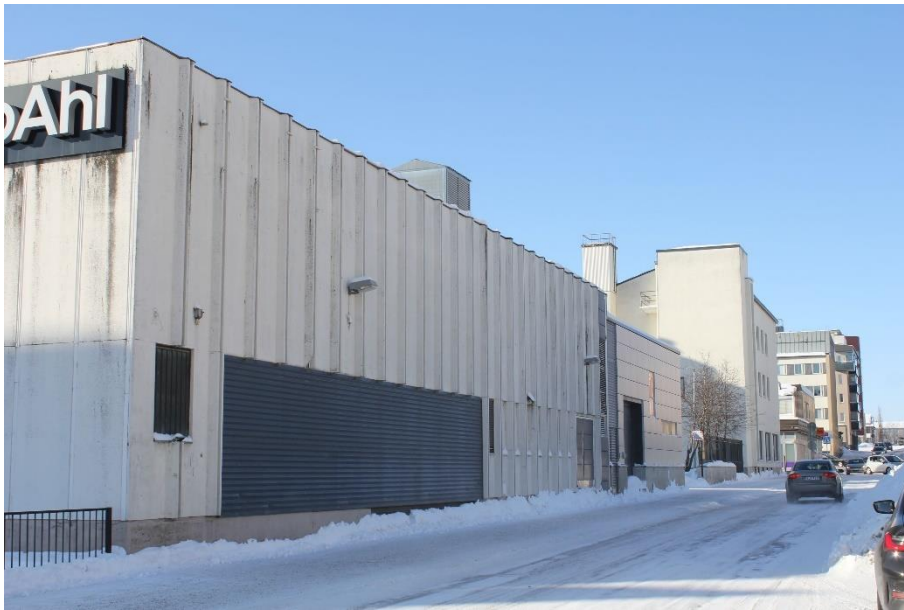
Rakennuksen julkisivu Välikadulle. Julkisivua nykyasussaan hallitsee pystysaumainen teräslevybetonilevyistä muodostuva pinta, johon tuo kontrastia väritykseltään tumma aaltolevy pinta. Materiaalikontrastia aiheutuu myös myöhemmin rakennetusta liikennöinnille tarkoitetusta laajennuksesta.

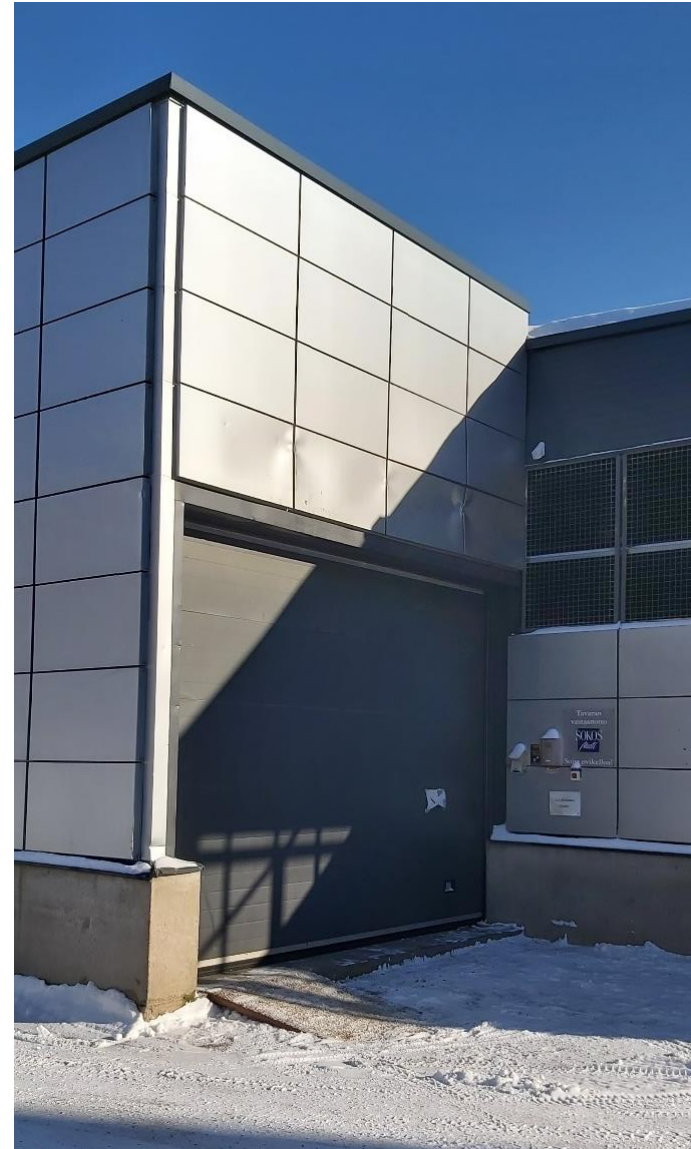
Rakennuksen julkisivua myöhemmässä laajennuksessa kiinteistön 21 suuntaan. Materiaali ja väritys poikkeaa rakennuksen alkuperäisestä ilmeestä muodostaen selkeästi erottuvan osan.

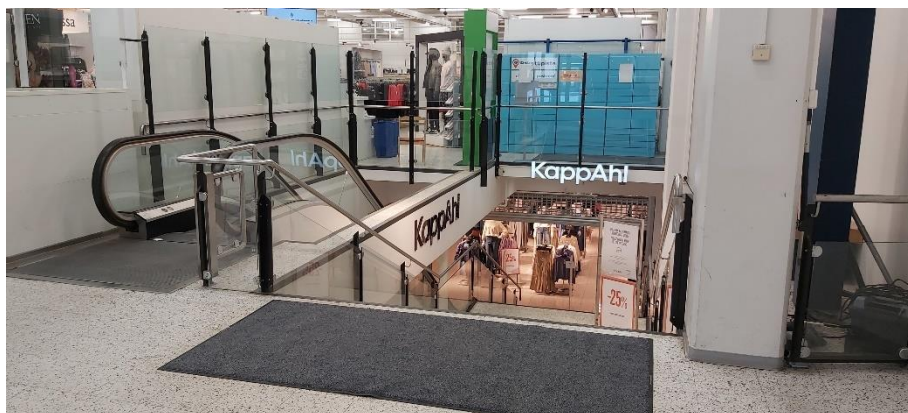
Rakennuksen pääsisäänkäynti avautuu aulatilaan, jossa on liukuportaat ja avoin porrastila kellarikerrokseen. Sisätiloissa ei ole kuin joitakin kiinteitä, kevytrakenteisia ja kattoon ulottuvia väliseiniä rakennuksen takaosassa.

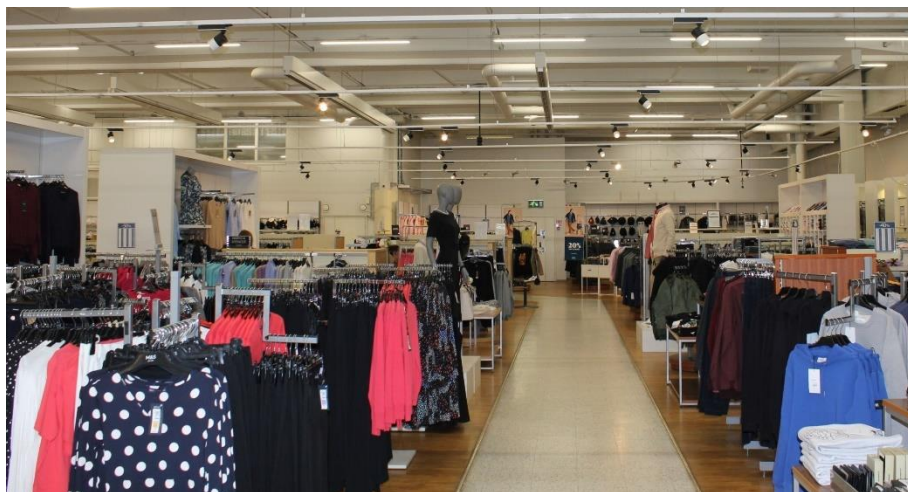
Sisätilojen tilajaot ovat toteutettu pääasiassa sermeillä ja myymälän hyllyillä. Tilanjakajina toimivat myös lattian materiaalivaihtelut, jotka ohjaavat liikettä sisätiloissa.

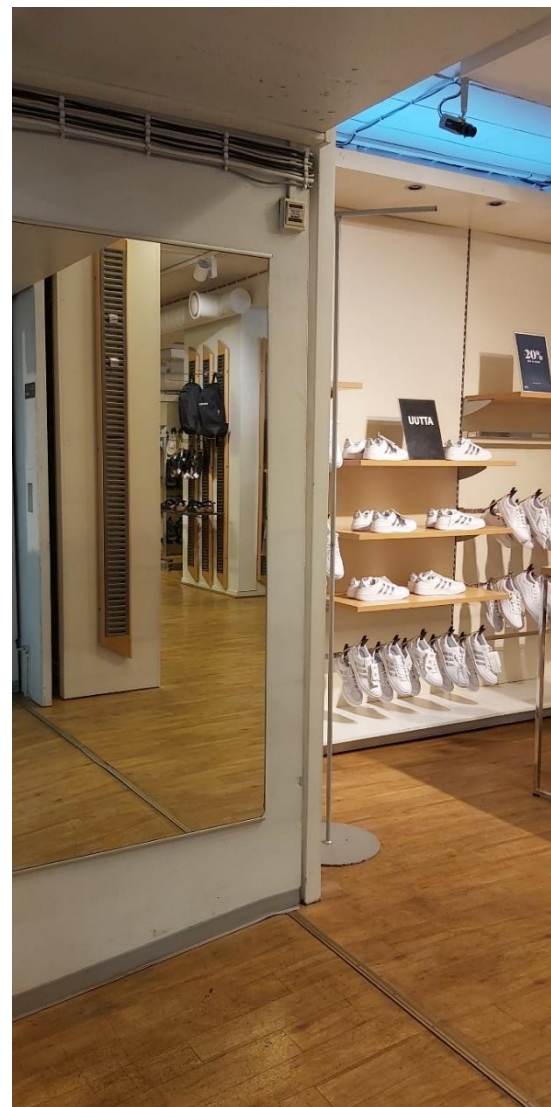
Osa myymälätiloista sijaitsee kiinteistössä 21. Rakennusten väliseinään on toteutettu aukko, josta viitteitä sisätiloissa on eroavaisuudessa lattiapinnan korkoasemassa. Kiinteistön 21 lattiapinta on korkeammalla kuin kiinteistön 19, josta on aiheutunut luiskamaisen kulkuväylä.

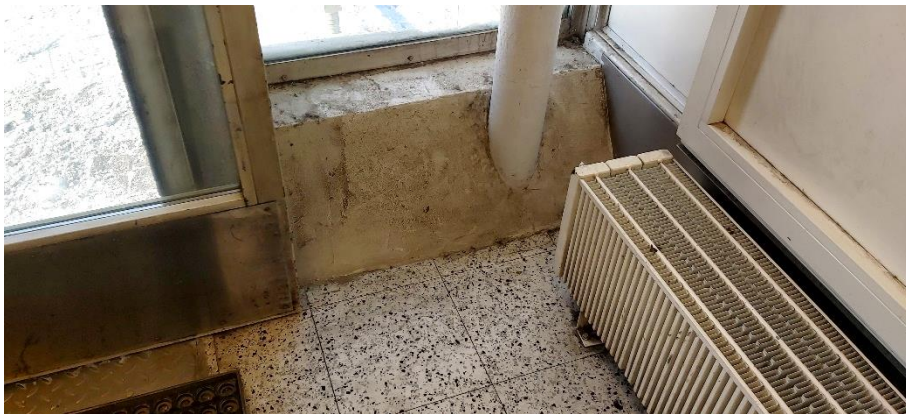
*Rakennus on toteutettu pilari-palkkijärjestelmänä. Rakenteet ovat pitkälti näkyvillä rakennuksen sisätiloissa. Myös talotekniikka on nähtävissä, mikä on varsin tyypillistä vastaavissa rakennuksissa.*

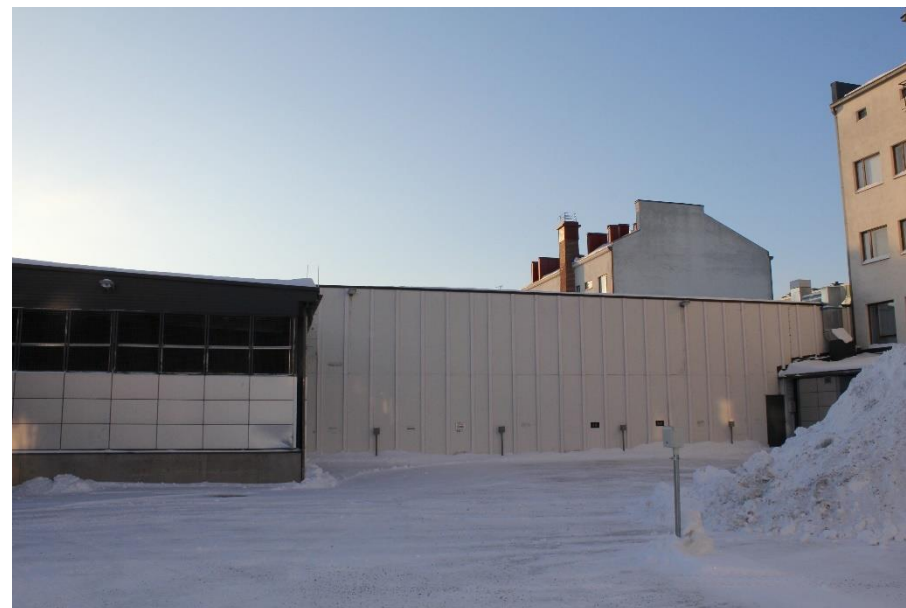
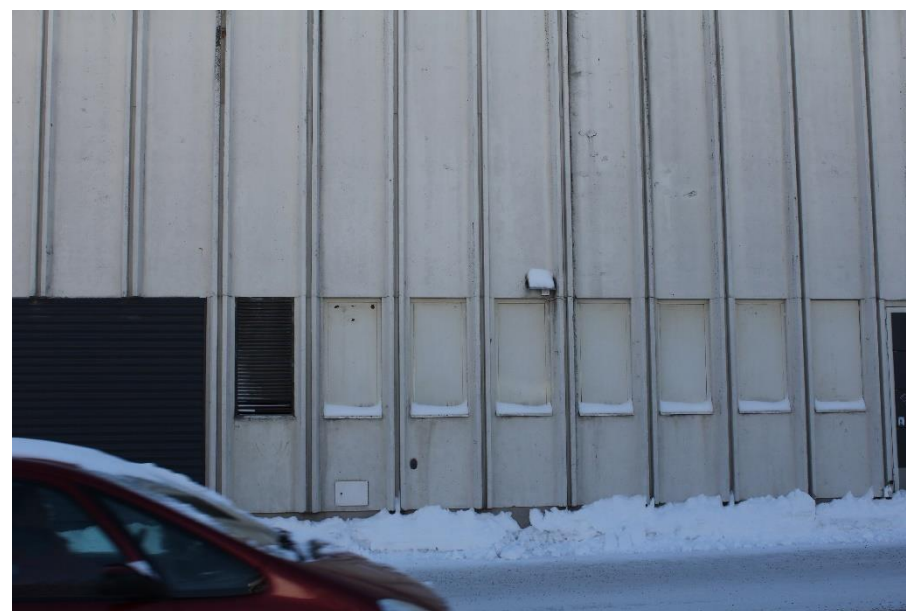
*Sisäpihan puoleinen, luoteinen julkisivu on pysynyt ennallaan umpinaisena seinämänä. Julkisivuun kiinni on tosin rakennettu uusi lastaus- ja jätekatos, joka peittää alkuperäistä julkisivua. (Kuva oikealla ylhäällä)*

*Välikadun puolella on nähtävissä alkuperäisiä julkisivudetaljeita betonielementeissä. (Kuva oikealla alhaalla)*

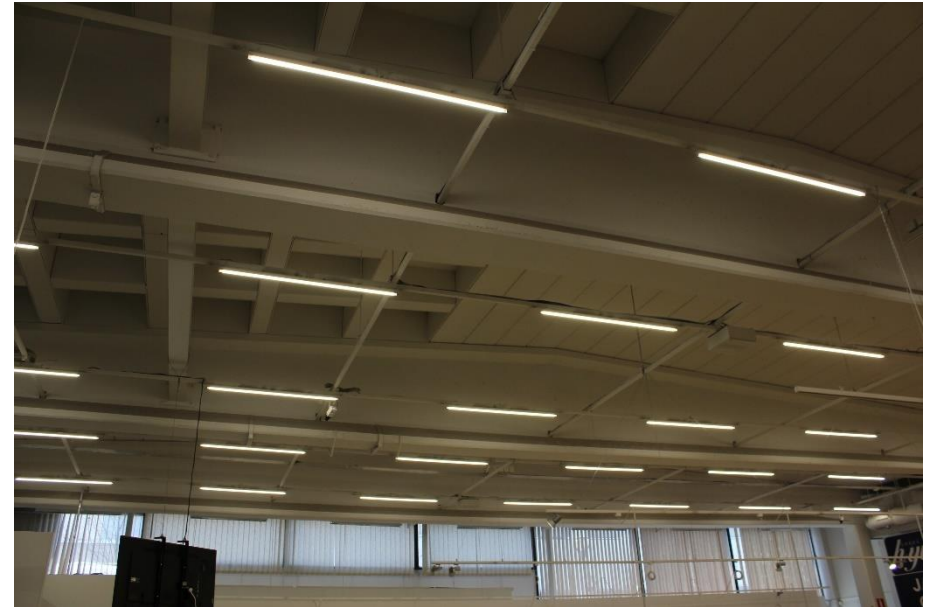
*Ensimmäisen kerroksen avara myyntitila on säilynyt tilana pitkälti alkuperäisenä, mukaan lukien tilan sisäkattorakenteet.*

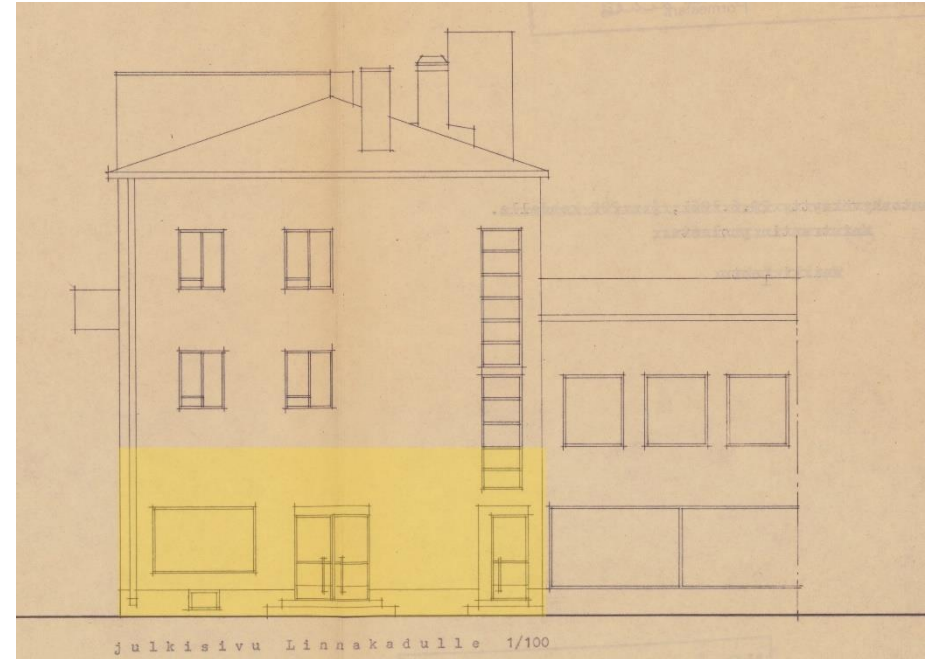
*Linnakadun julkisivun sisäänkäyntiä on muokattu ja aukotusta laajennettu. (Kuva ylhäällä)*

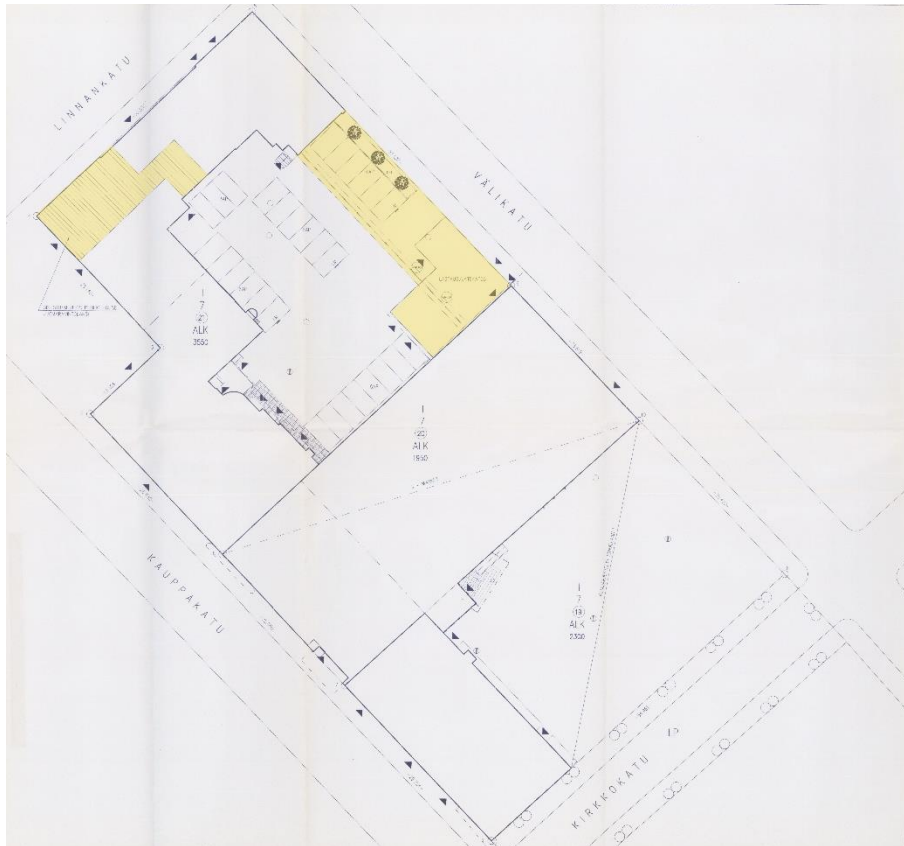
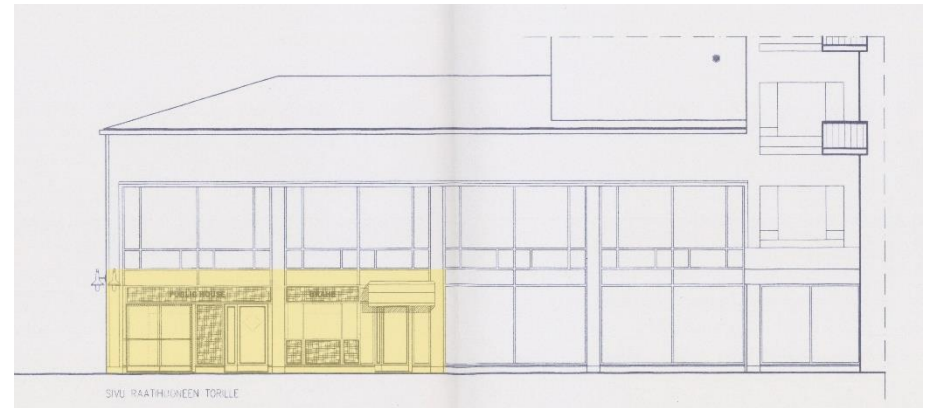
*Välikadun varrella julkisivussa on tapahtunut suuri muutos, kun sen varrelta on purettu rakennus. Raatihuoneen torille on tehty ravintolalle uudet sisäänkäynnit. Huoltopihan puolella on rakennuksen uusi lastaus- ja jätekatos sekä sisäänkäyntiosa. (Kuvat ylhäällä)*

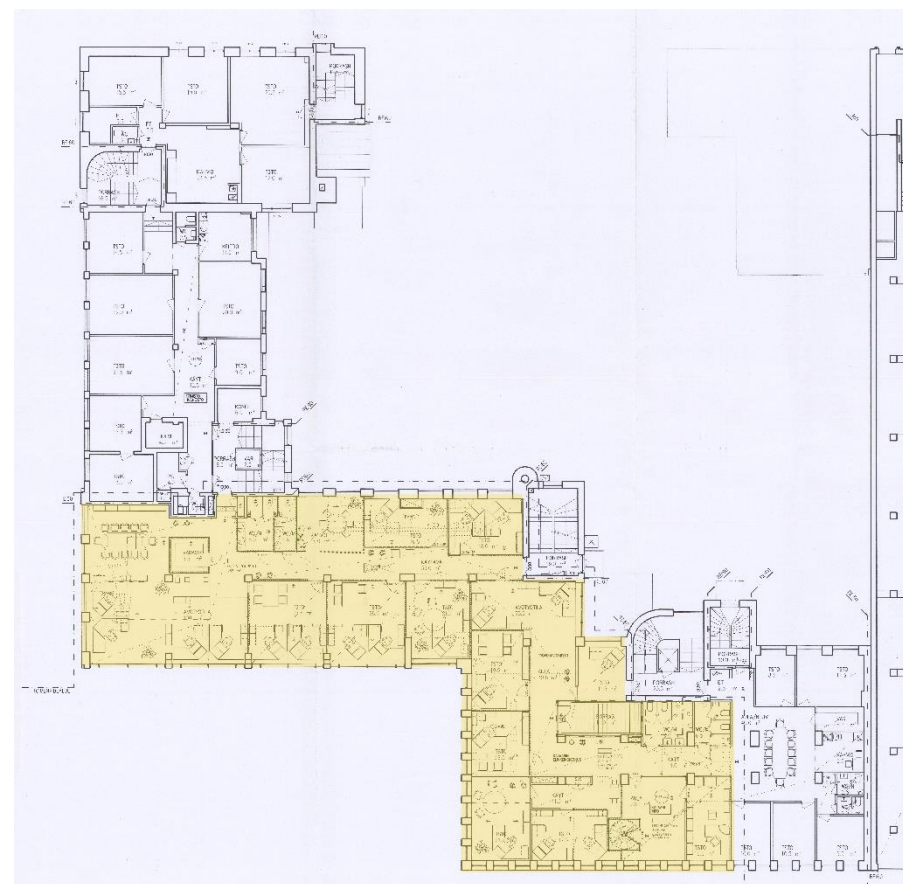
*Iltaravintola Marilynin tiloihin on rakennettu uusia toimistotiloja. (Kuva yllä)*

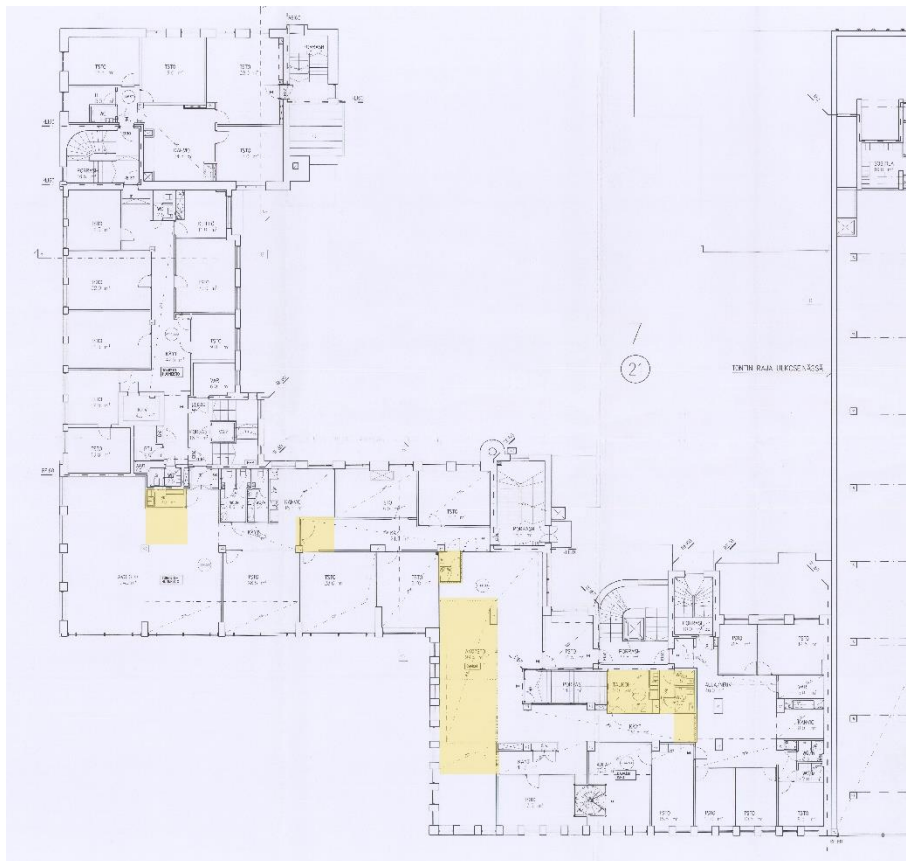
*Toisen kerroksen toimistotiloissa on tehty tilamuutoksia, jotka on merkitty kuvaan keltaisella. (Kuva vasemmalla)*

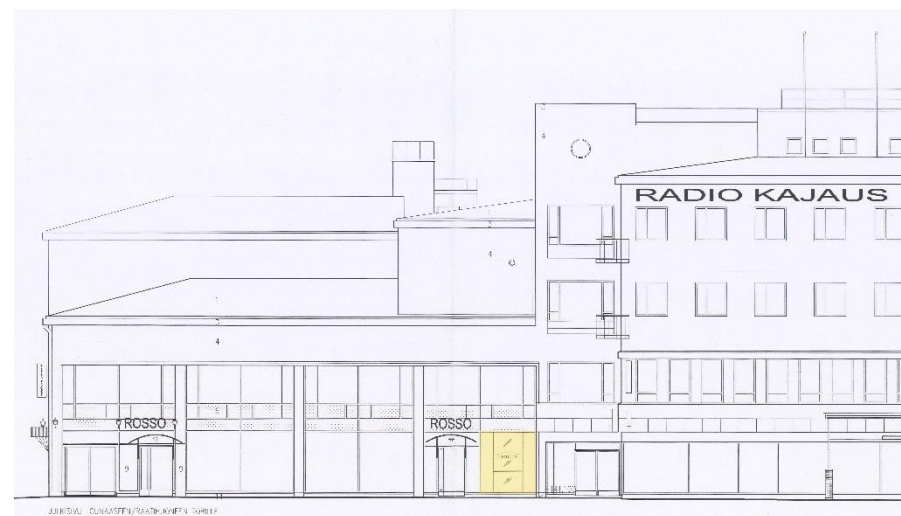
*Raatihuoneen torille avautuu vuonna 2007 tehty Rosson ulosmyyntipiste. (Kuva yllä)*

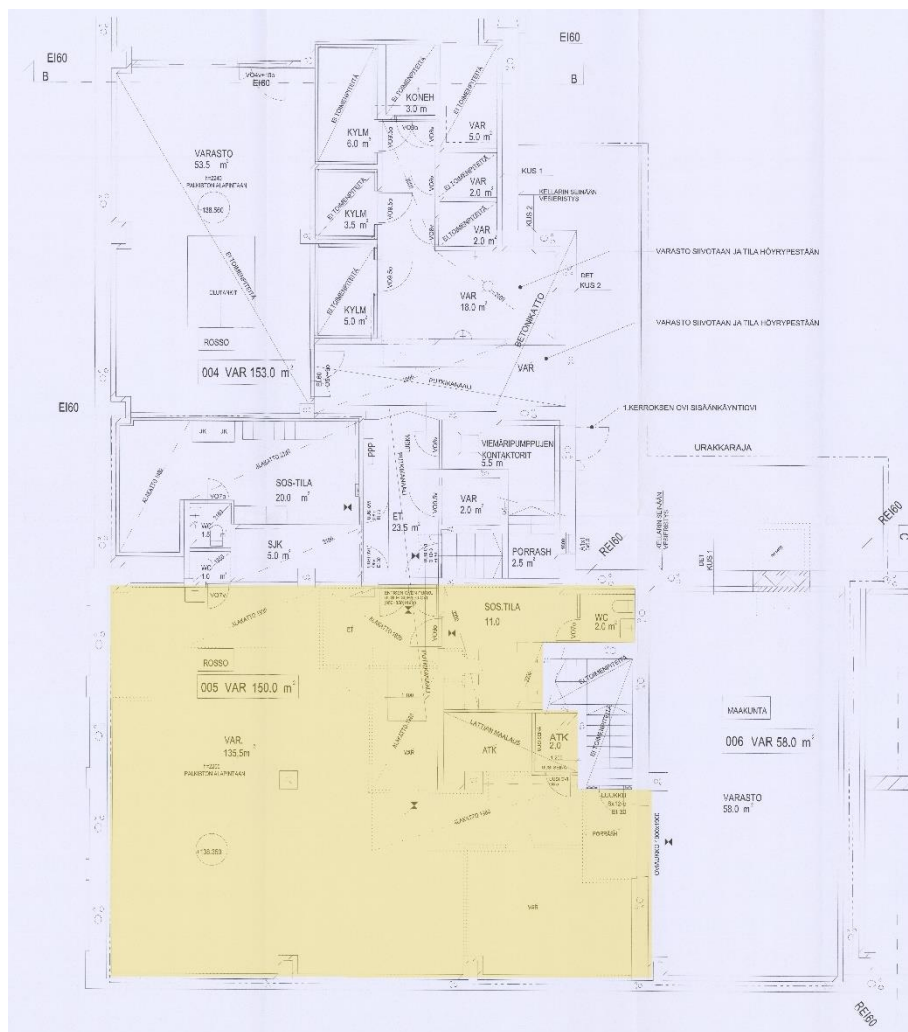
*Kellarikerroksen pohjapiirustukseen on merkitty muutosalue keltaisella.*

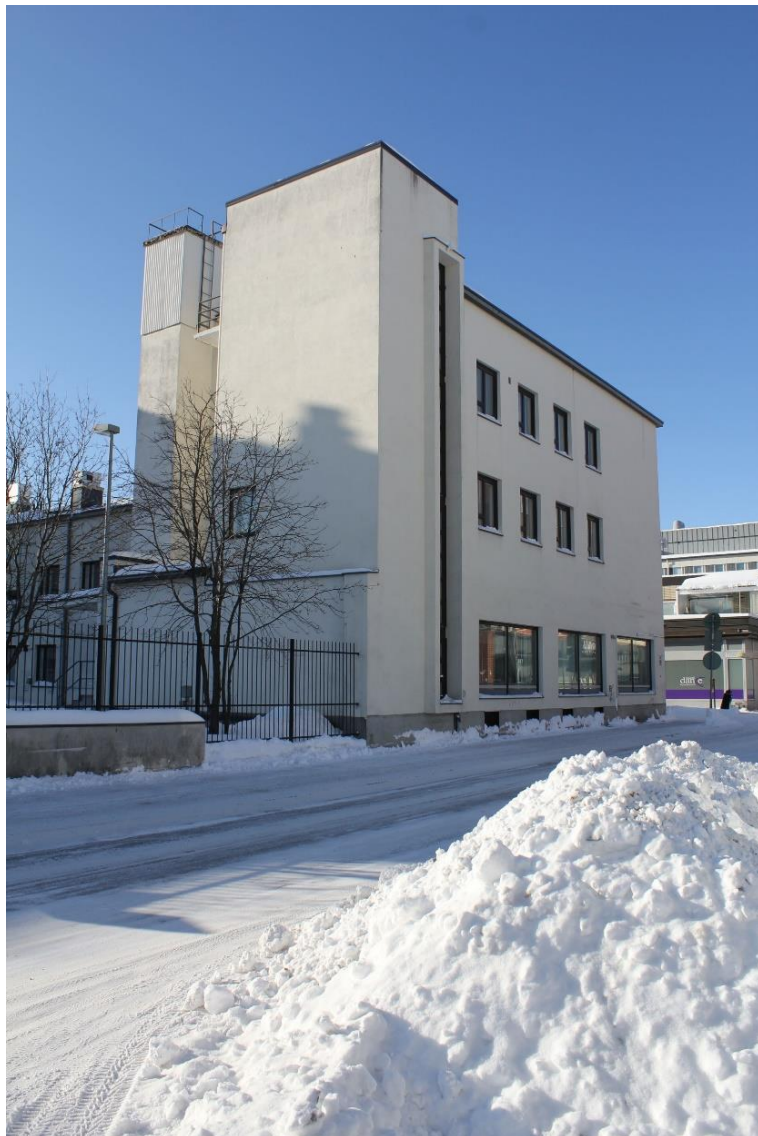
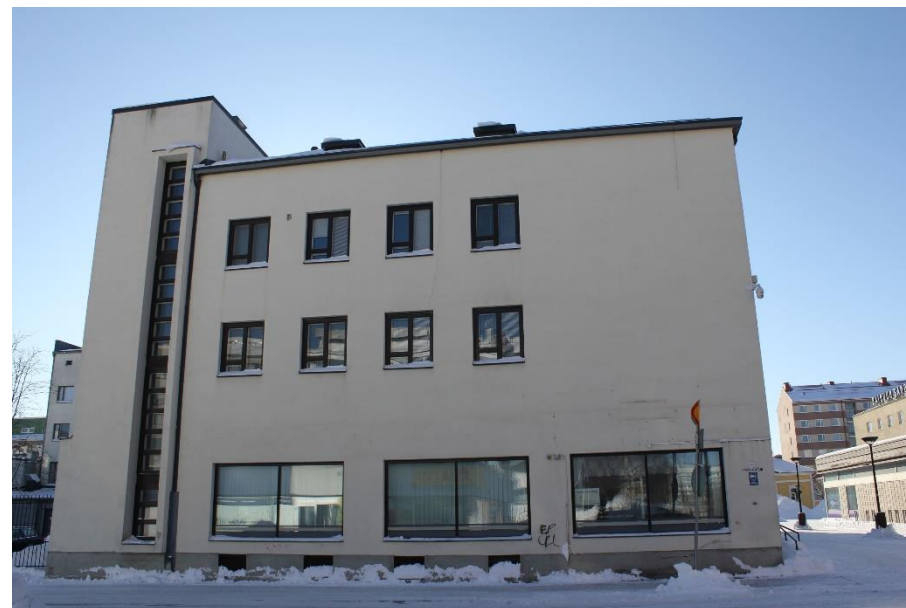
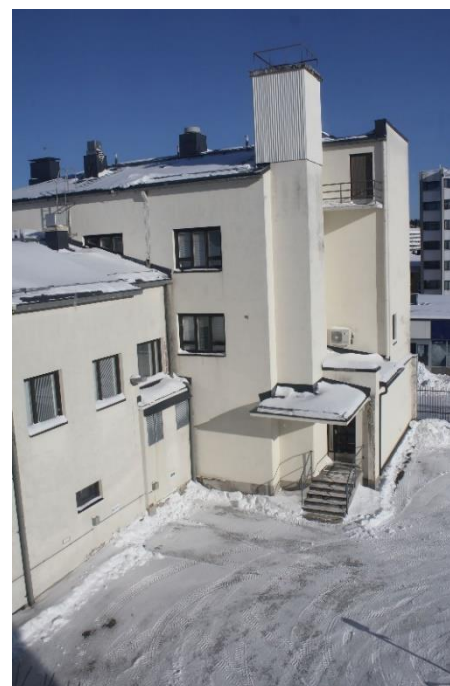
*Kiinteistön III-kerroksisen osan päätyjulkisivu sisäpihan suuntaan, sisäpihan julkisivu sekä rakennuksen julkisivu Välikadulle. Korttelia rajaa rauta-aita.*

*Julkisivumateriaalina on funktionalismin tyyliunalle ominainen vaaleaksi maalattu rappaus.*

*Ikkuna-aukotukset ja rakennusosat muodostavat funktionalismille tyypillisen selkeän ja linjakkaan yleisilmeen.*

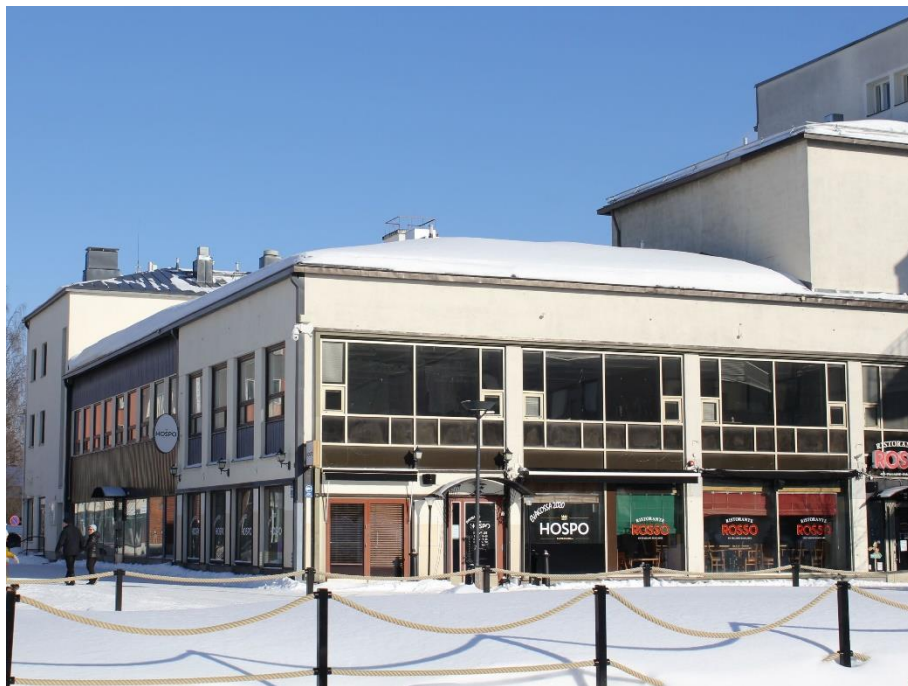
*Kiinteistön II-kerroksisen osan julkisivua Raatihuoneentorin ja kävelykaduksi muutetun Linnakadun suuntaan.*

*Oikealla kuvassa myös kiinteistön III-kerroksisen osan Linnakadun puoleinen julkisivu ja sisäänkäynti.*

*Julkisivumateriaaleissa toistuu vaaleaksi maalattu rappaus, johon tuovat kontrastia lasipinnat sekä tummat metallipinnat. Julkisivuja ja ikkunapintoja on rytmitetty erilaisilla pysty- ja vaakaelementeillä.*

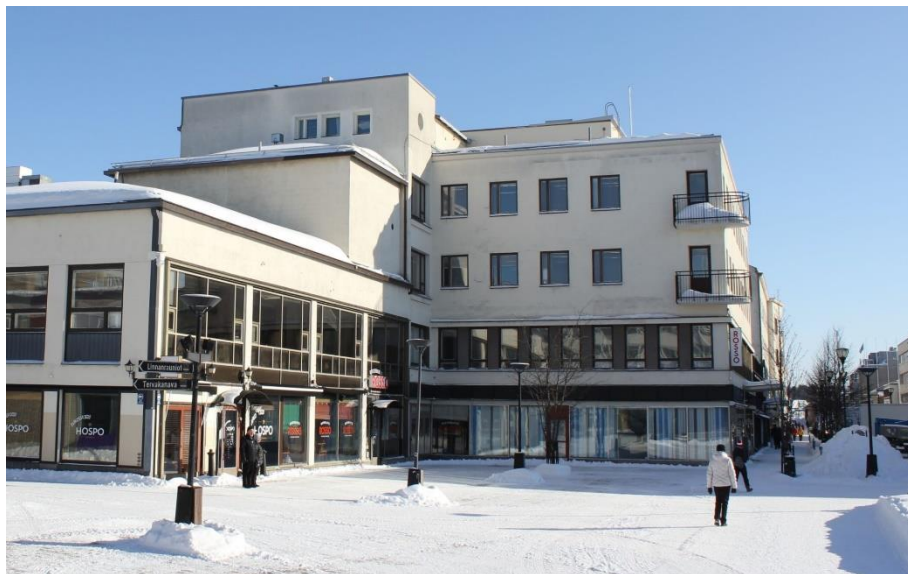
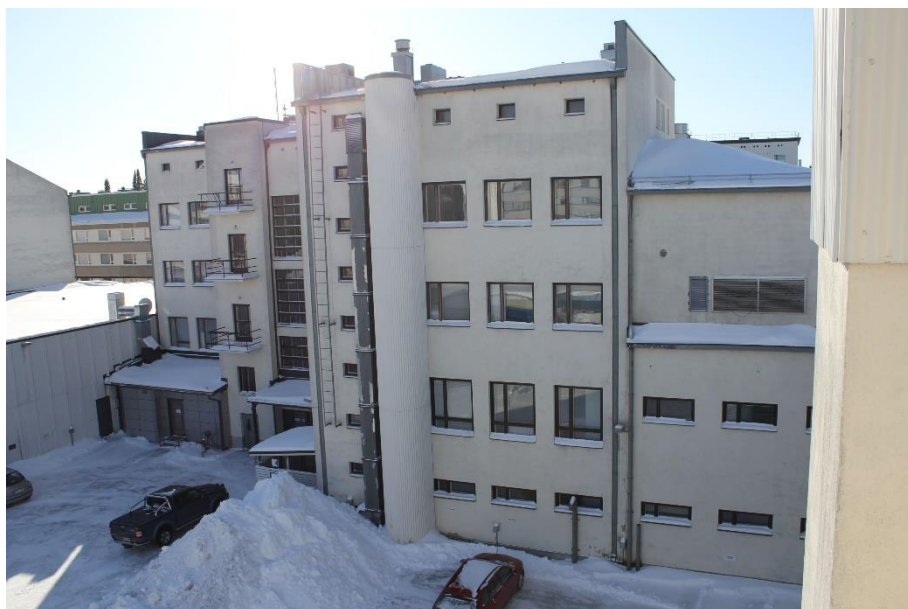
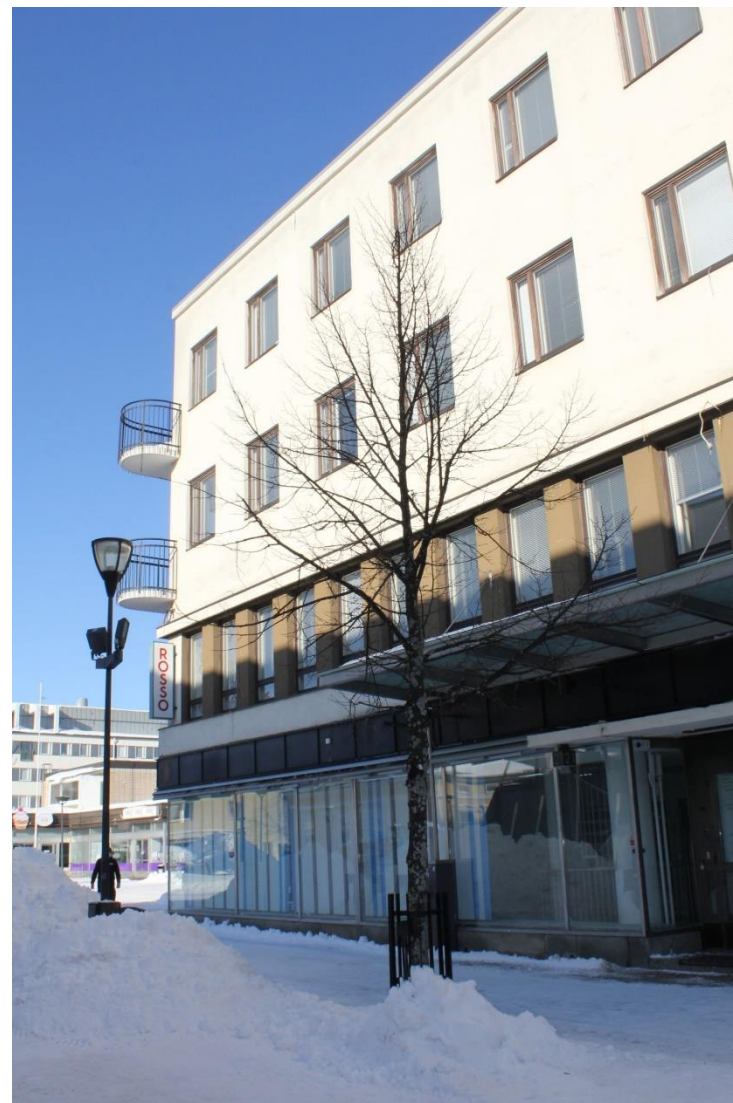
*Vasemmalla rakennuksen IV-kerroksisen osan julkisivu Raatihuoneentorin suuntaan sekä sisäpihan suuntaan.*

*Oikealla rakennuksen IV-kerroksisen osan julkisivua Kauppakadun suuntaan. Julkisivumateriaalina on pääasiassa vaaleaksi maalattu rappaus.*

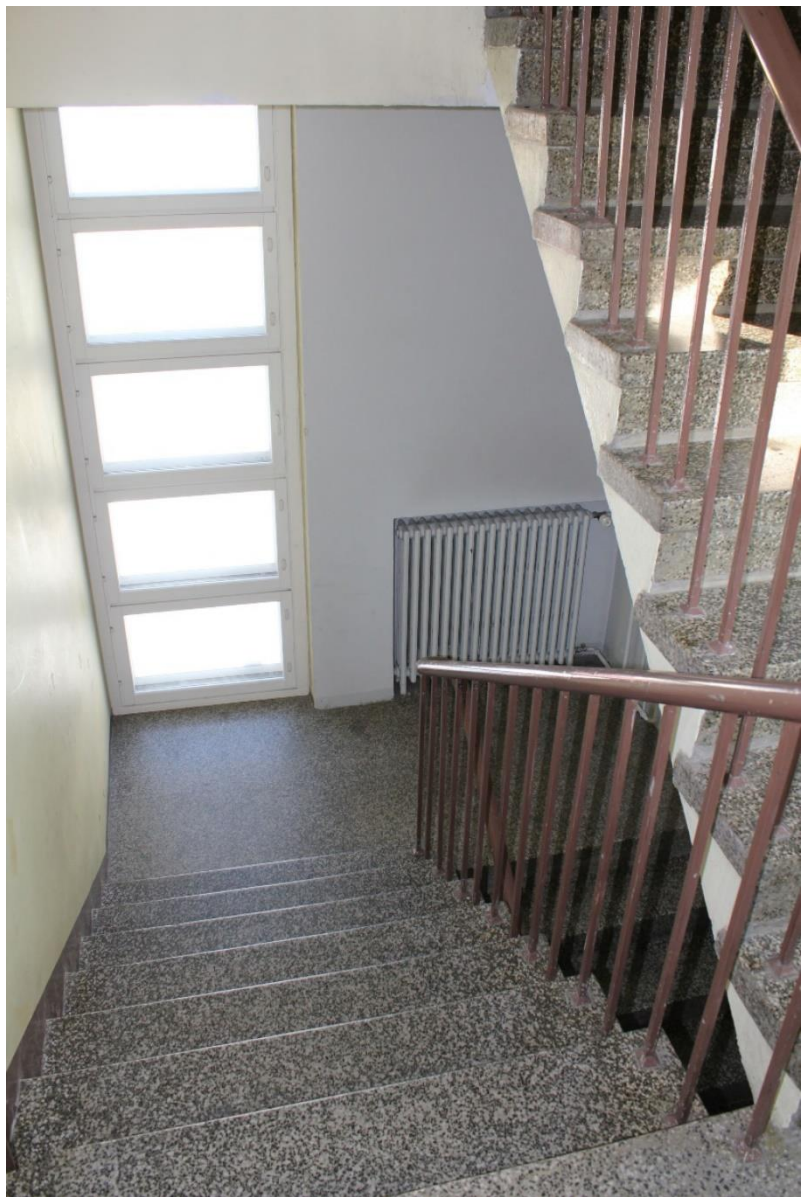
*Sisäänkäynnit johtavat porrashuoneisiin, joita kautta on kulku rakennuksen eri kerroksiin. Toisessa porrashuoneessa on funktionalismille tyypillinen kaareva seinärakenne.*

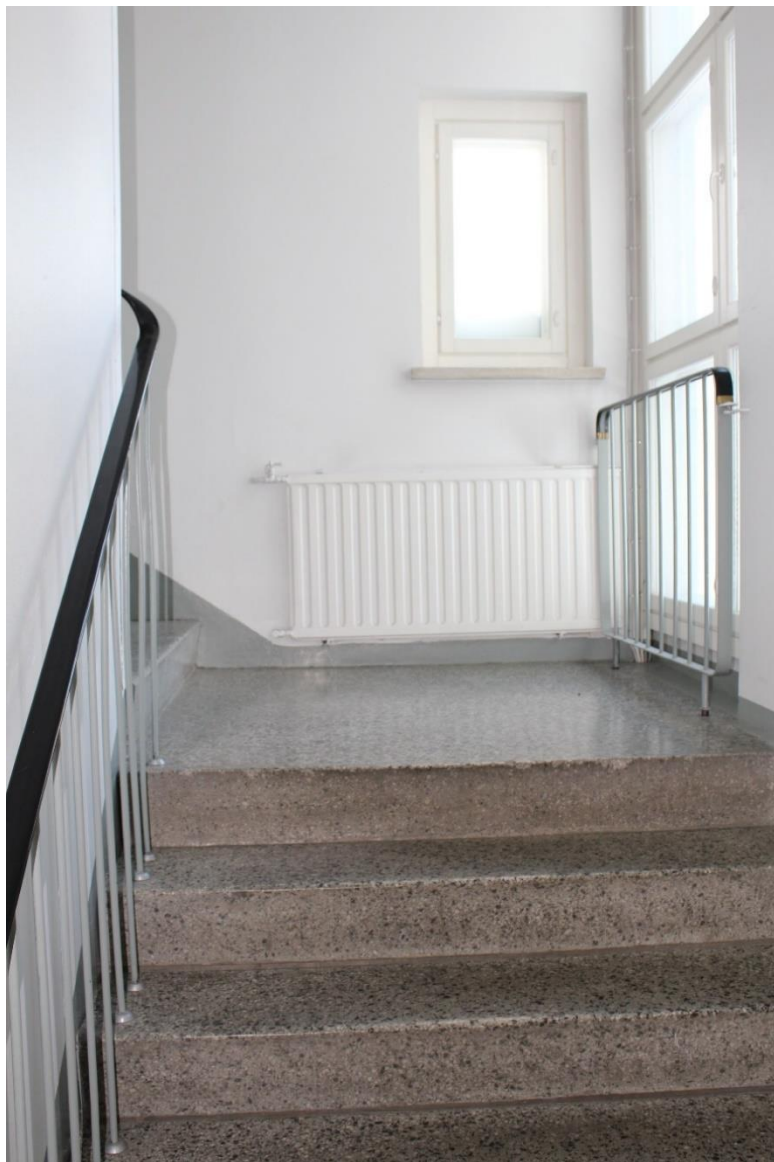
*Rakennuksen tässä osassa on yksi porrashuone, josta on käynti eri kerroksiin.*

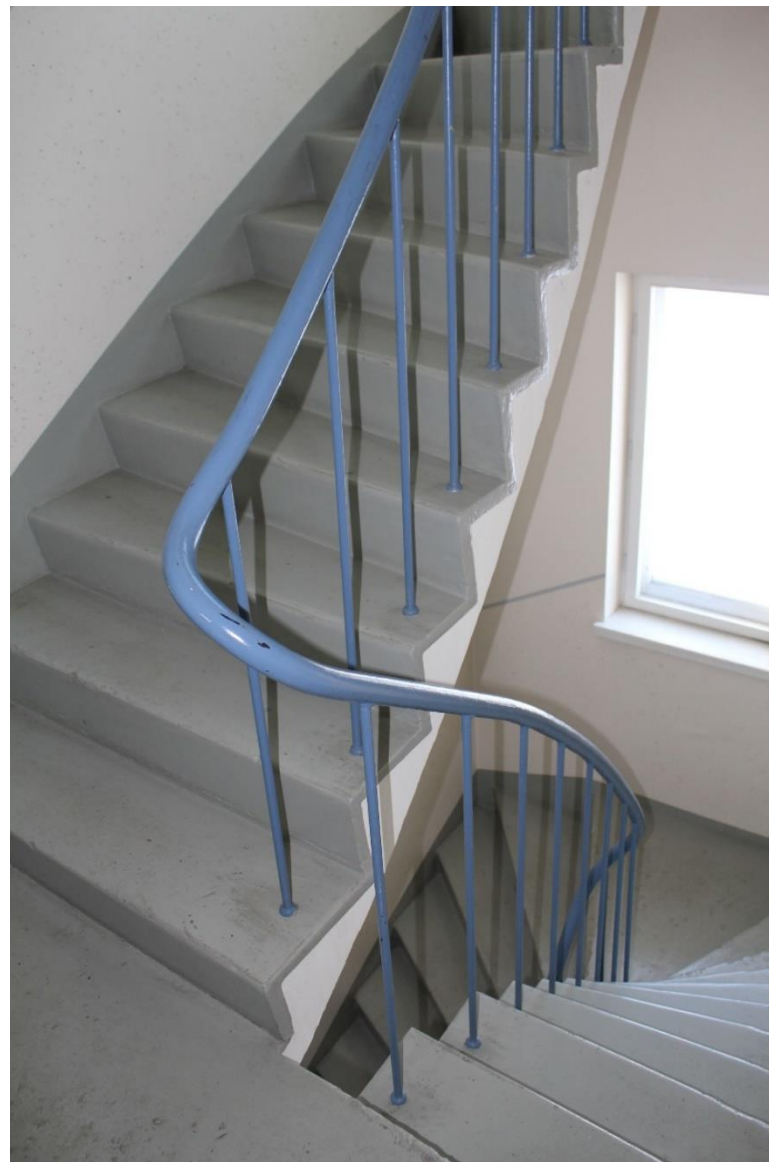
*Rakennuksen nelikerroksisessä osassa on useita porrashuoneita. Kuvassa porrashuone sisäpihan puolella.*

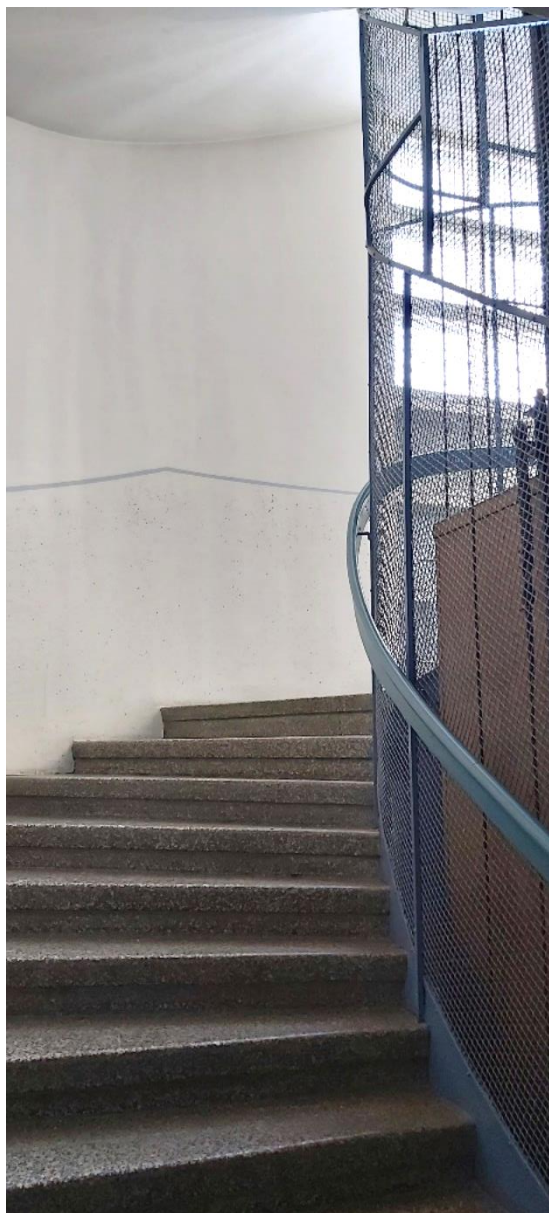
*Kuvassa sisäpihan puoleinen kaarevaseinäinen porrashuone, jonka yhteydessä on myös hissi.*

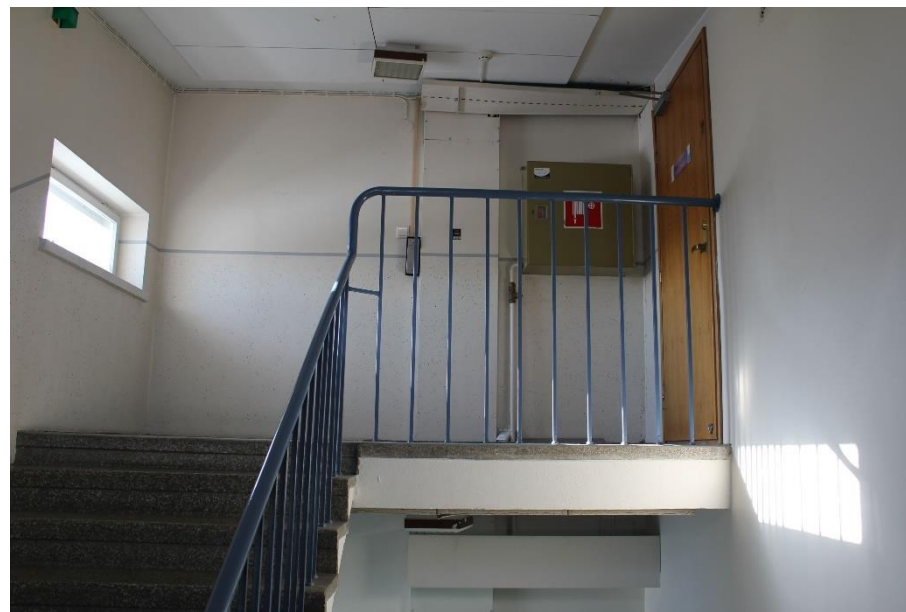
*Porrashuoneiden kautta on käynti rakennusten eri tiloihin. Kuvassa käynti ullakkotiloihin. Useiden tilamuutosten yhteydessä kulkuyhteydet ovat muuttuneet alkuperäisestä pohjaratkaisusta.*

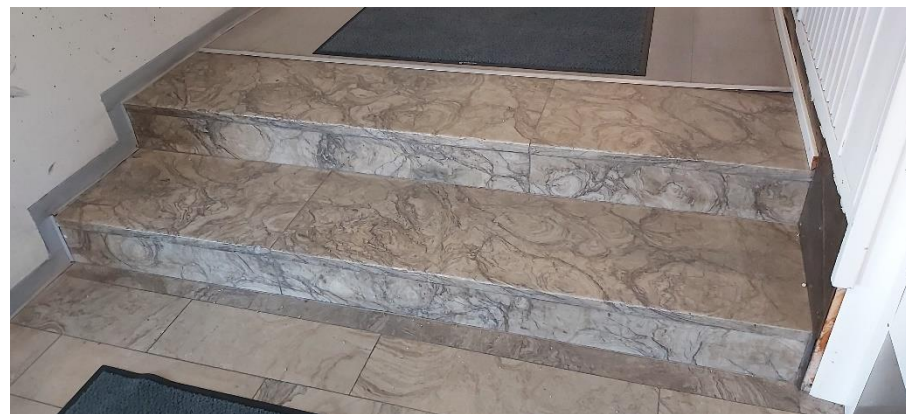
*Kauppakadun puoleisen pääsisäänkäynnin yhteydessä on muutama askelma, jonka jälkeen avautuu käytävämainen aula rakennuksen sisätiloihin.*

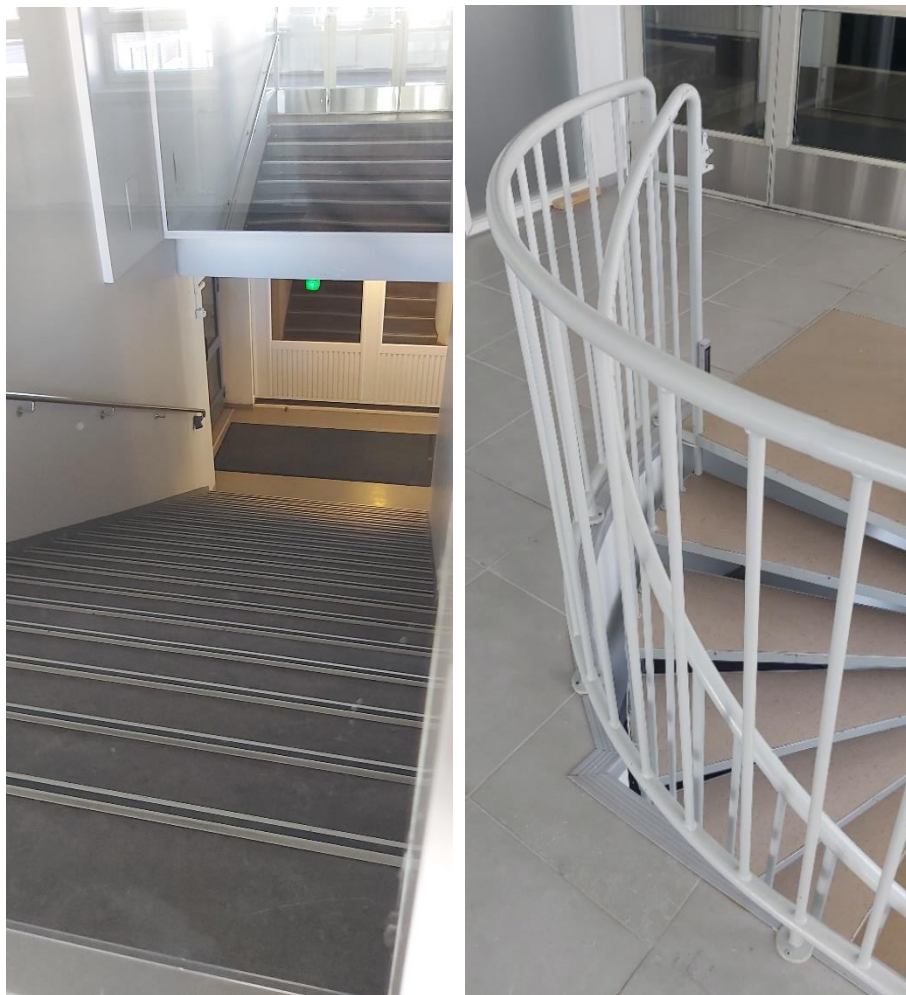
*Vasemmalla pääsisäänkäynniltä johtava käytävä, jota kautta on sisäporras 2. kerroksen liiketilaan.*

*Yllä oikealla 1. kerroksen Kauppakadun puoleisen liiketilan sisäinen kierreporras kellarikerroksen varastotiloihin. am liiketilan sisäinen porras*

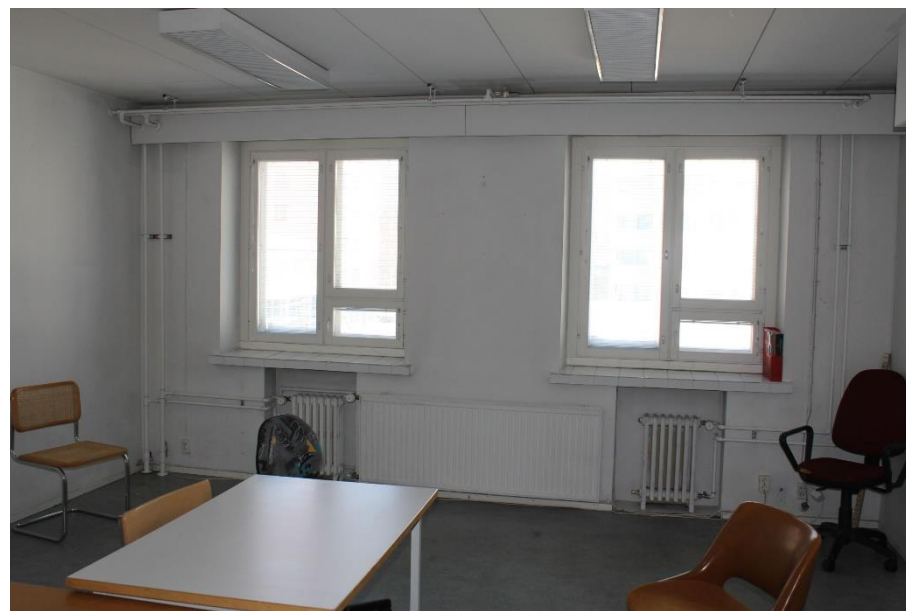
*Toimistotilaa rakennuksen 2. kerroksessa.*
