SIVIPRE OY

RAKENNUSHISTORIASELVITYS

## KAJAANI, KAUPPAKATU 17–21

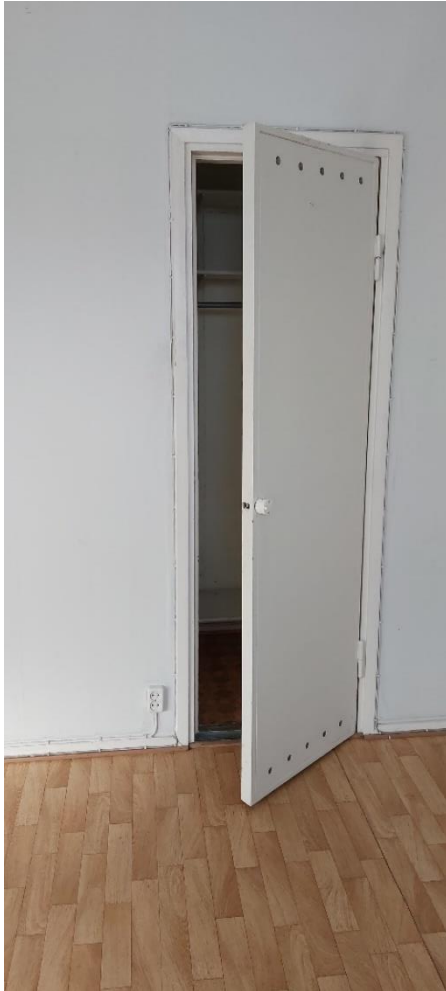
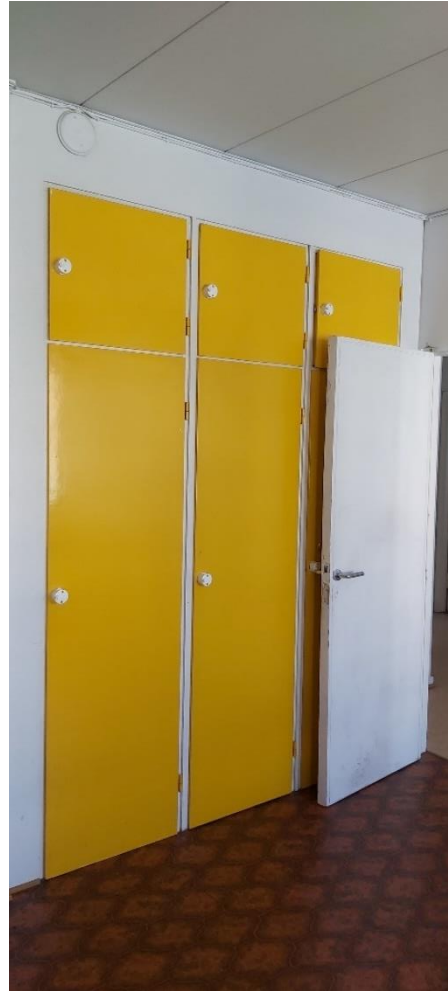
*Vasemmalla esimerkki rakennuksen asuinhuoneiston tilaratkaisuista, joihin liittyy rakentamisajalle tyypilliset kiinteät komerohuoneet.*

*Yllä oikealla esimerkki asuinhuoneistojen pintamateriaaleista ja värimaailmasta. Asunnoissa on tyypillisesti kiinteät komerot.*

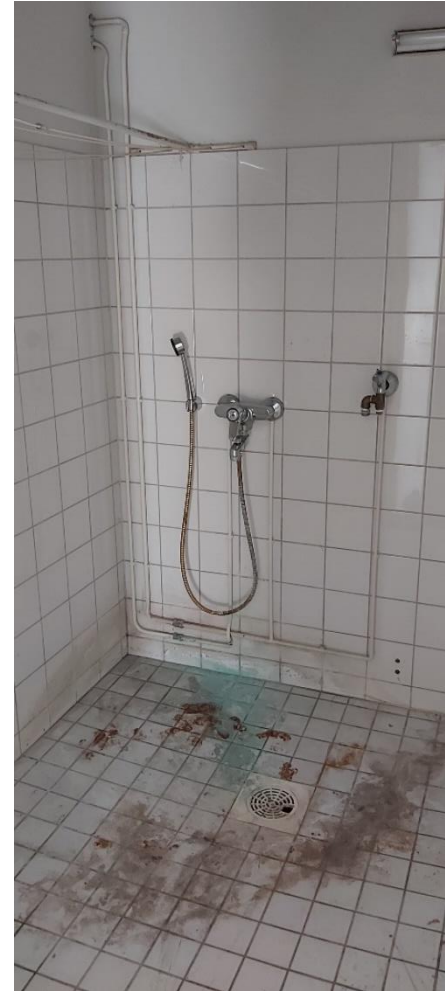
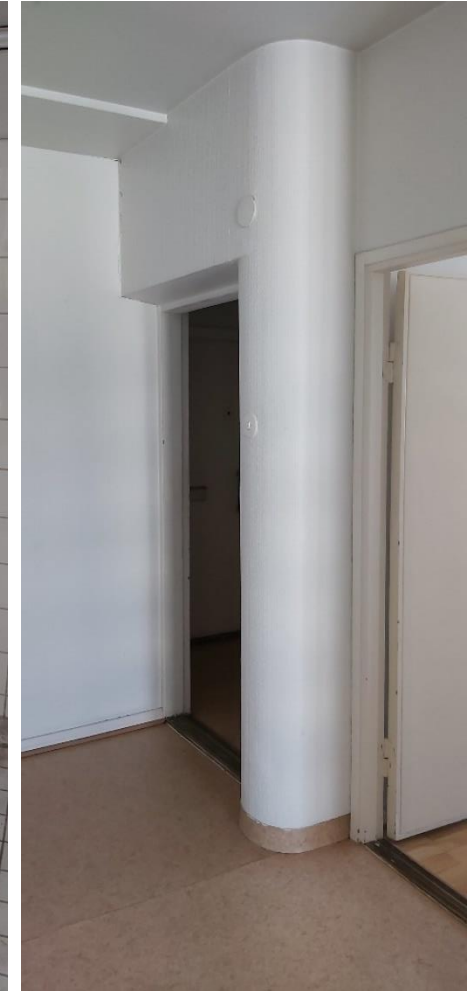
*Yllä vasemmalla esimerkki asuinhuoneiston pesutiloista, joita on jonkin verran nykyaikaistettu.*

*Oikealla esimerkki tilaratkaisuista, joissa toiminnot on sijoitettu omiin huoneisiinsa. Kuvassa myös näkyvillä funktionalismin kaarevaa muotokieltä.*

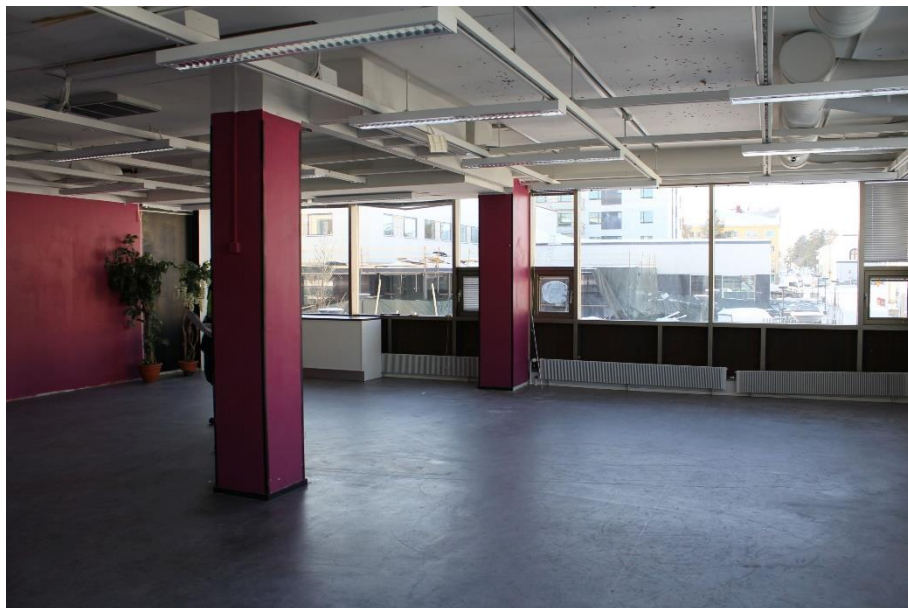
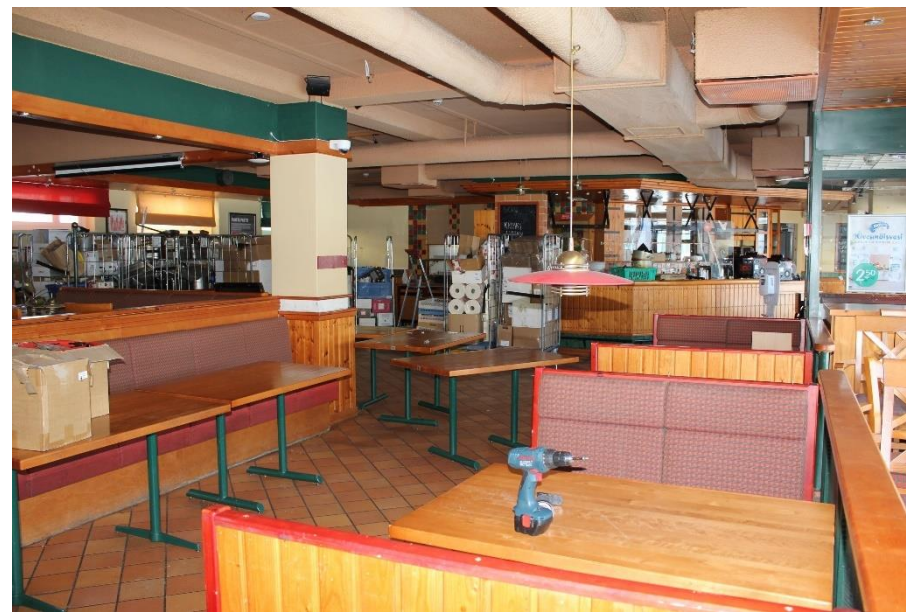
*Yllä Raatihuoneenkadun puoleinen liiketila 1. kerroksessa (Rosso). Vasemmalla ylhäällä Raatihuoneenkadun puoleinen liiketila 2. kerroksessa. Vasemmalla alhaalla Linnakadun puoleinen liiketila 1. kerroksessa.*

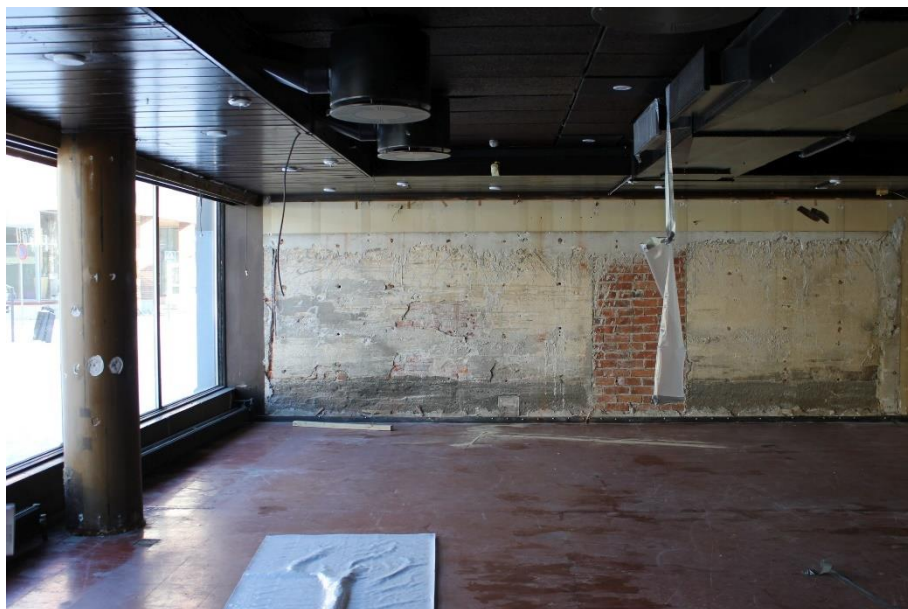
*Alla 1. kerroksen liiketilaa, jonka kautta on yhteys molempiin 1. kerroksen liiketiloihin.*

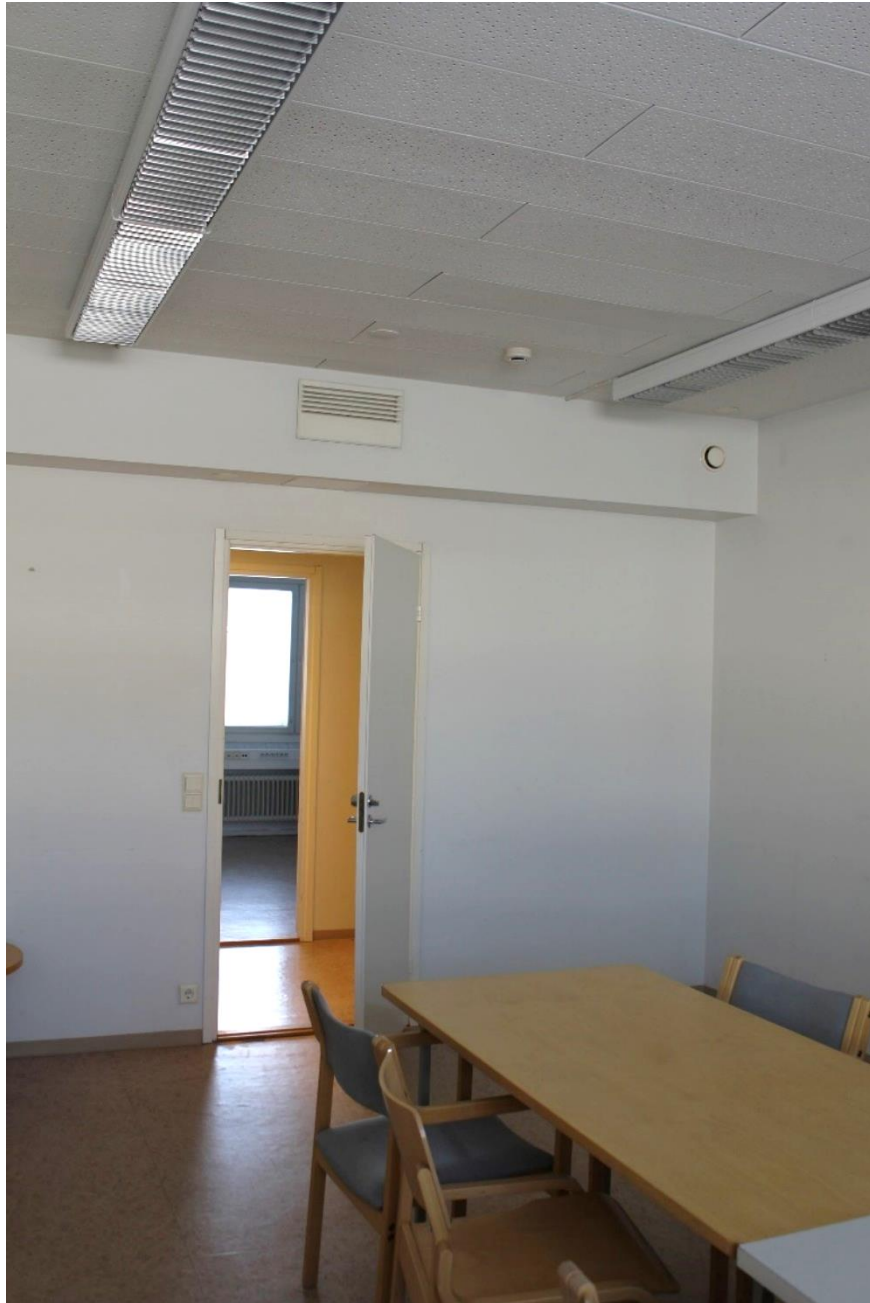
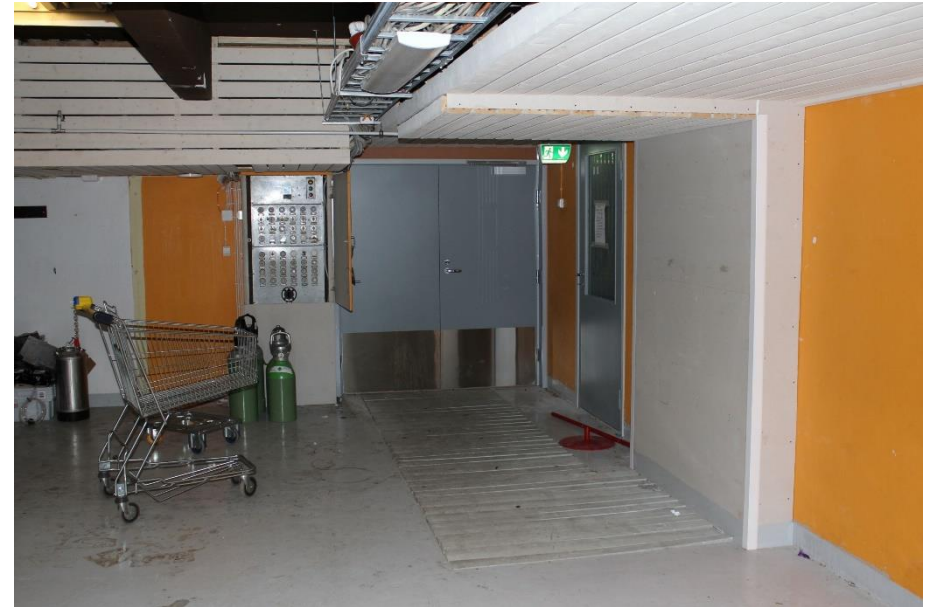
*Oikealla Linnakadun puoleista toimistotilaa rakennuksen 2. kerroksessa. Pintamateriaalit ja valaistus ovat tyyppillistä toimistoympäristöä.*

*Yllä kaksikerroksisen osan kellaritilaa, jossa sijaitsee mm. varastotiloja ja talotekniikkaa. Kellaritiloissa on betonilattia ja seinäpinnat ovat pääasiassa maalattua betonia.*

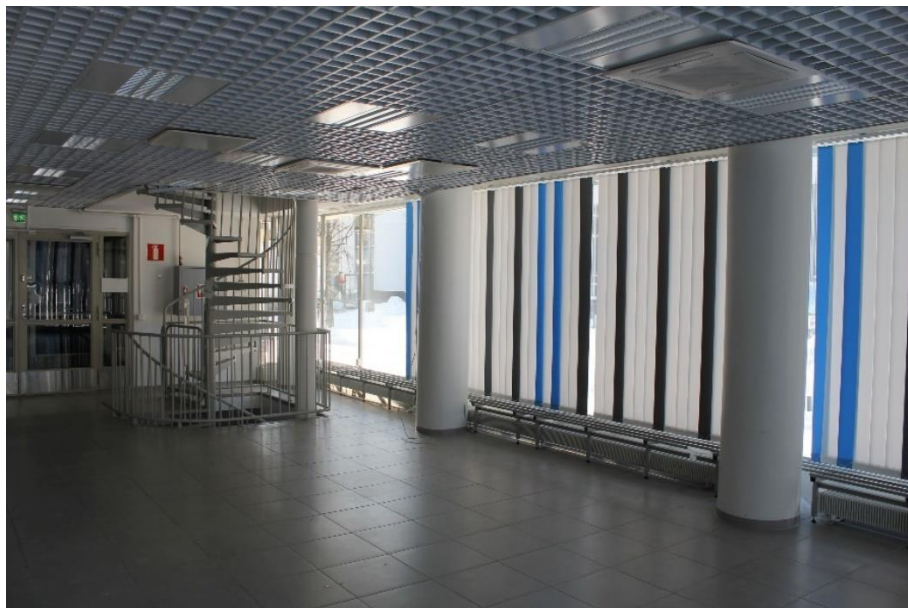
*Yllä ensimmäisen kerroksen liiketilaa Kauppakadun puolella. Kierreportaiden kautta pääsee kolmeen kerrokseen toteutetun liikehuoneiston tiloihin.*

*Oikealla toiseen kerrokseen sijoittuvia liiketiloja.*

*Liiketiloja on nykyaikaistettu, ja niiden pintamateriaalit ja värit ovat toteutusajan kohtana toimistoympäristössä tyypillisesti käytettyjä.*

*Toimistotilojen tilaratkaisut muodostavat sekä avointa että suljettua huonemaista toimistotilaa.*

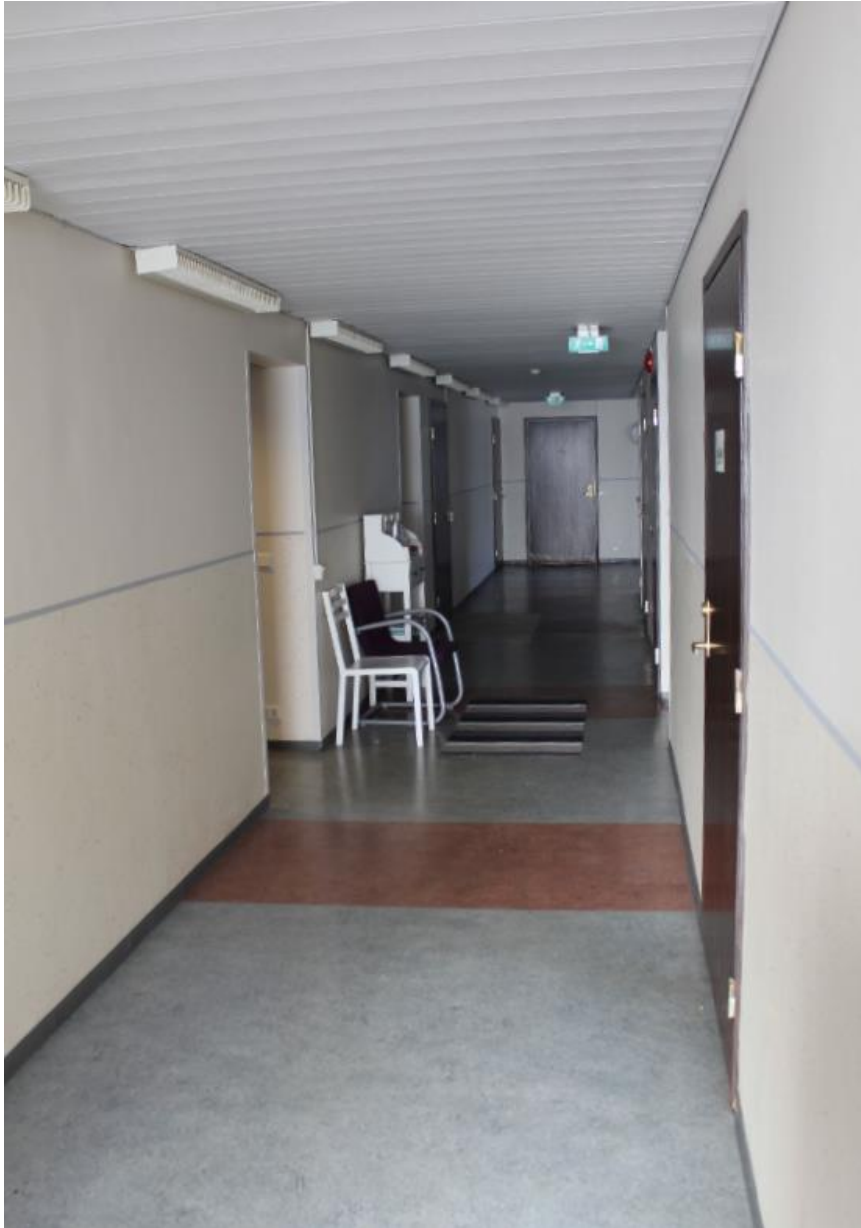
*Kolmannen kerroksen majoituskäytössä ollut liiketila.*

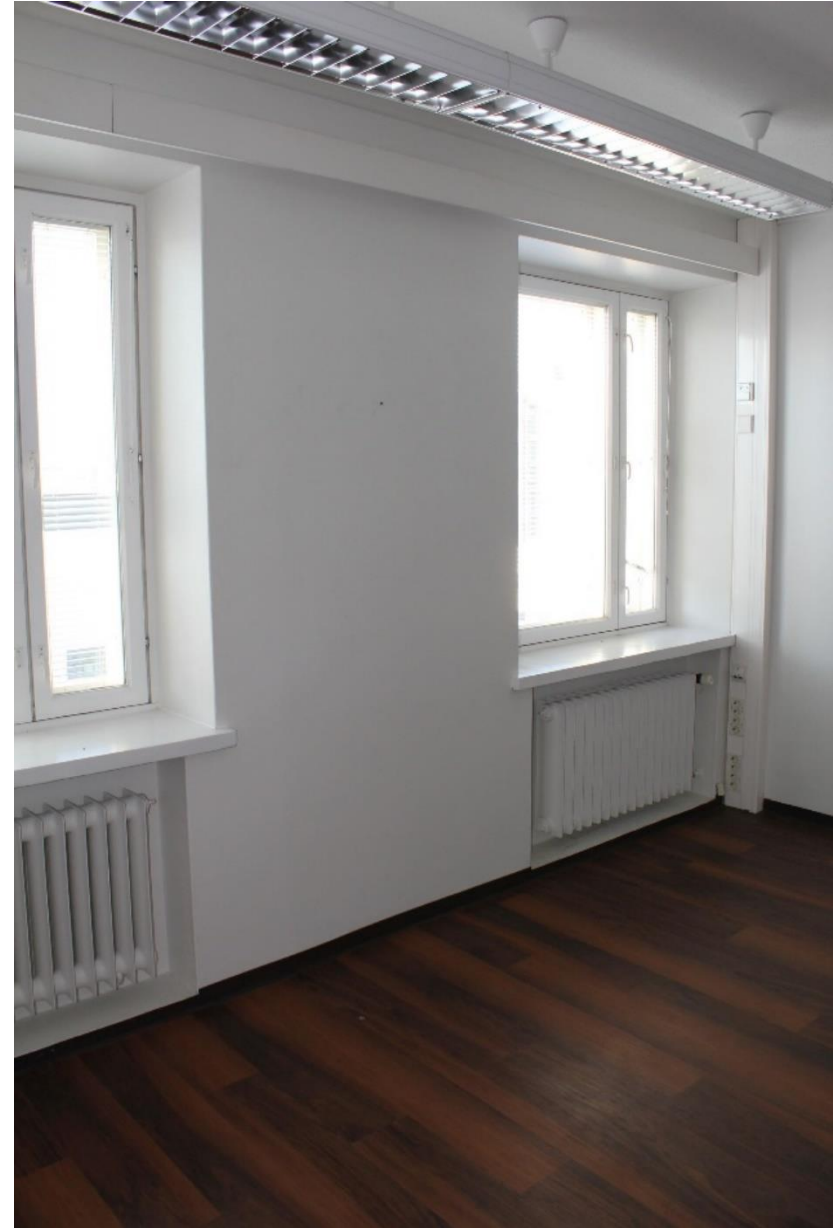
*Neljännän kerroksen toimisto- ja liiketila. Materiaalit ja värimaailma vaihtelevat tilakohtaisesti voimakkaastikin.*

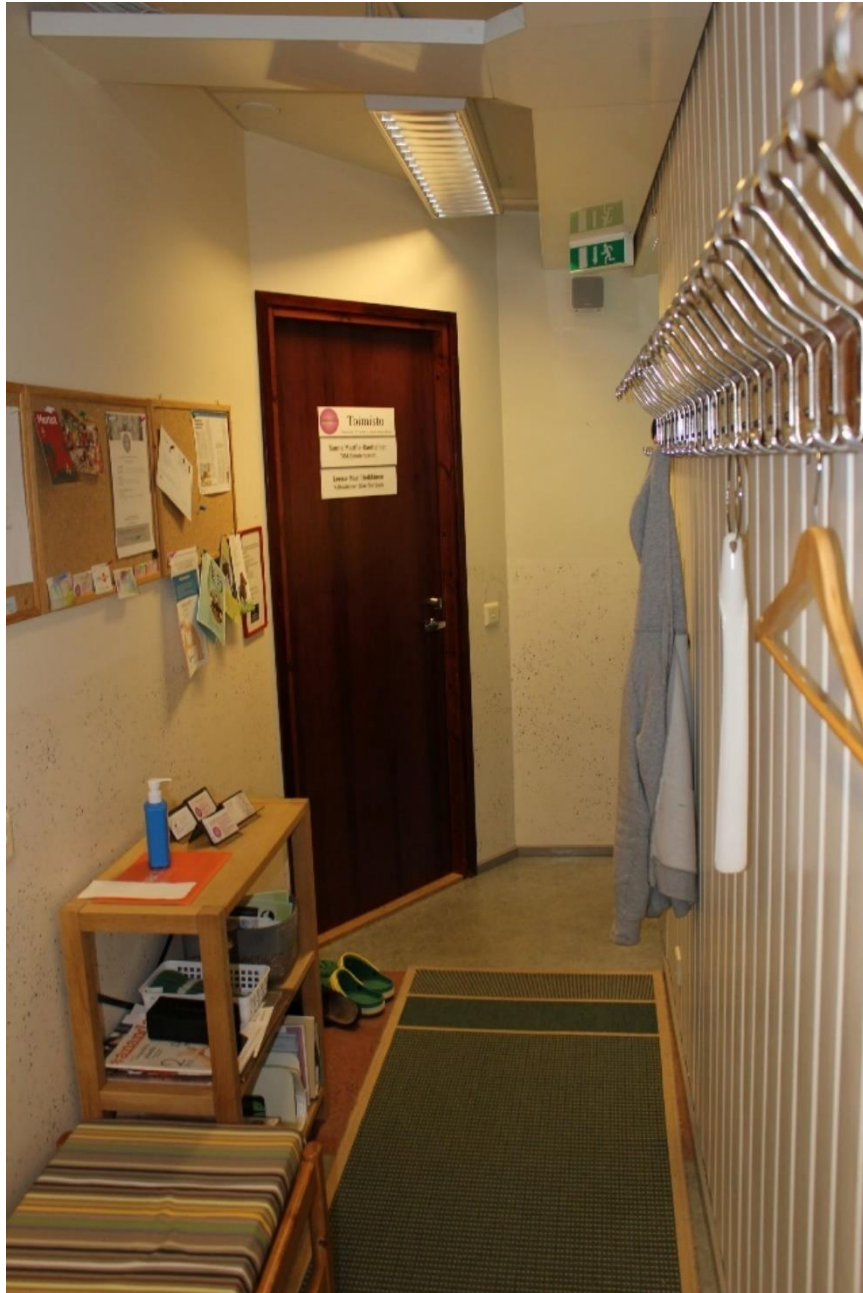
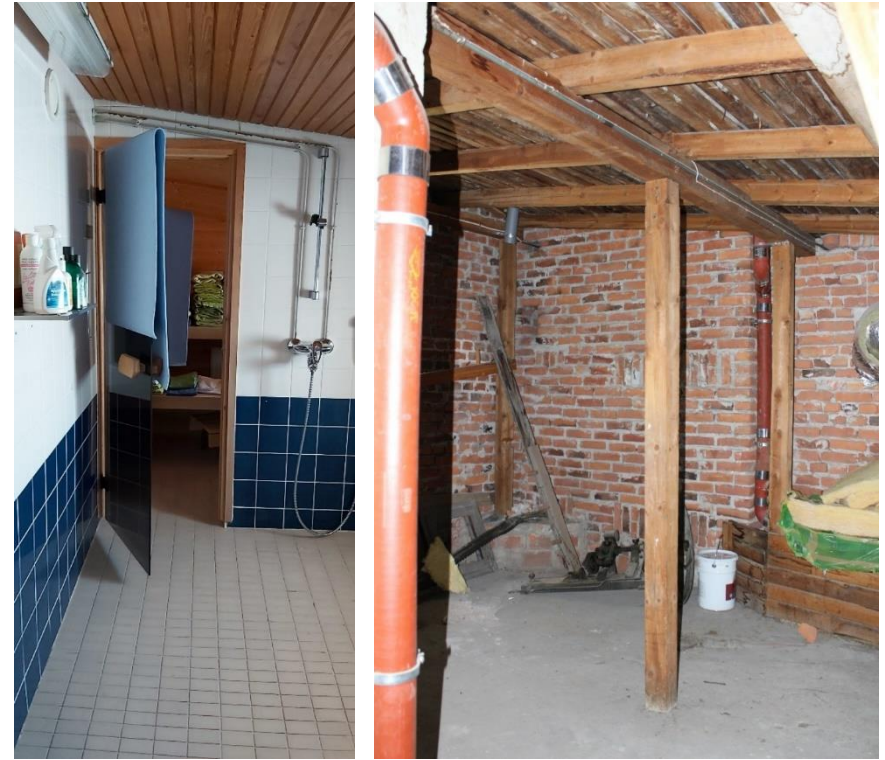
*Oikealla ullakkokerrokseen toteutettua liiketilaa.*

*Yläpuolella vasemmalla ullakkokerroksen liike- ja toimitilojen yhteydessä olevat pesutilat.*

*Yläpuolella oikealla ullakkokerrokseen varastotiloja, joista on nähtävissä rakentamismateriaaleja. Varastotiloja ei ole erityisesti jäsennely.*

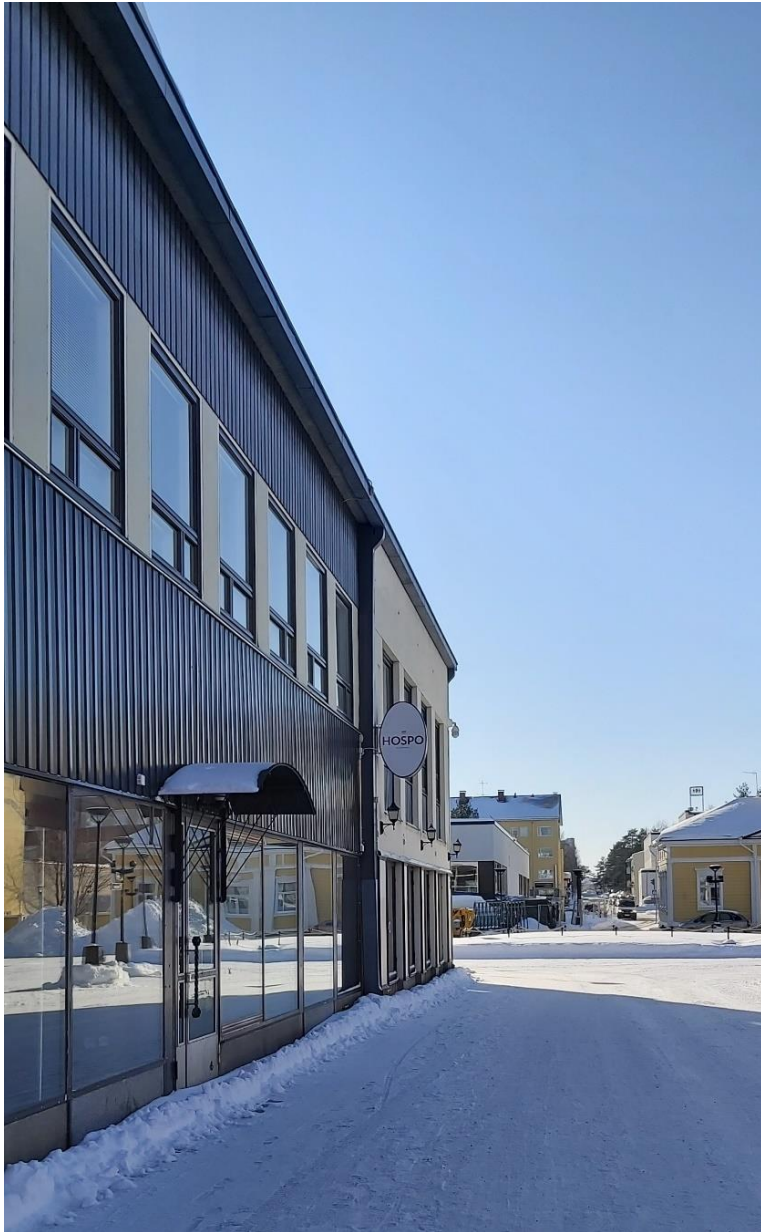
*Kiinteistön II-kerroksisen osan nauhamaiset ikkunat ja suorakulmaisesta tyylistä poikkeava sisäänkäynnin katos.*

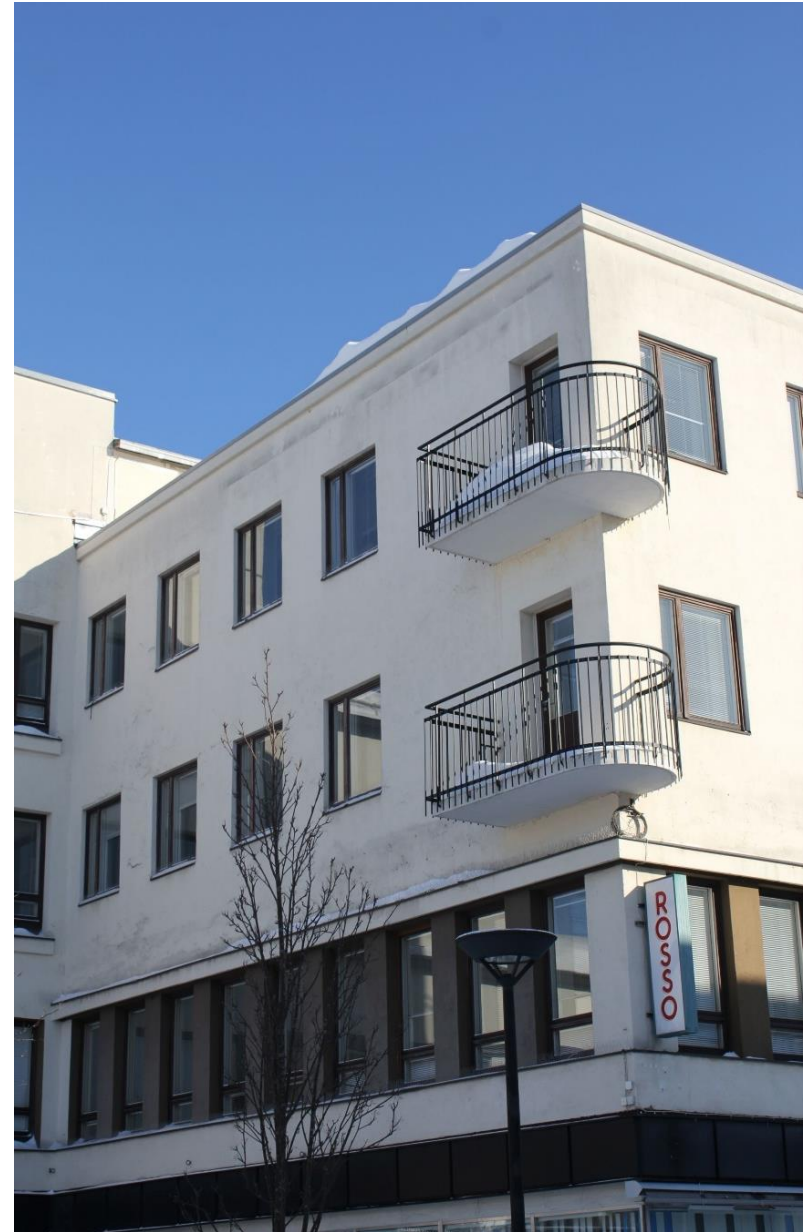
*Kiinteistön IV-kerroksisen osan funktionalismin muotokielen mukaiset parvekkeet Raatihuoneentorin ja Kauppakadun kulmauksessa.*

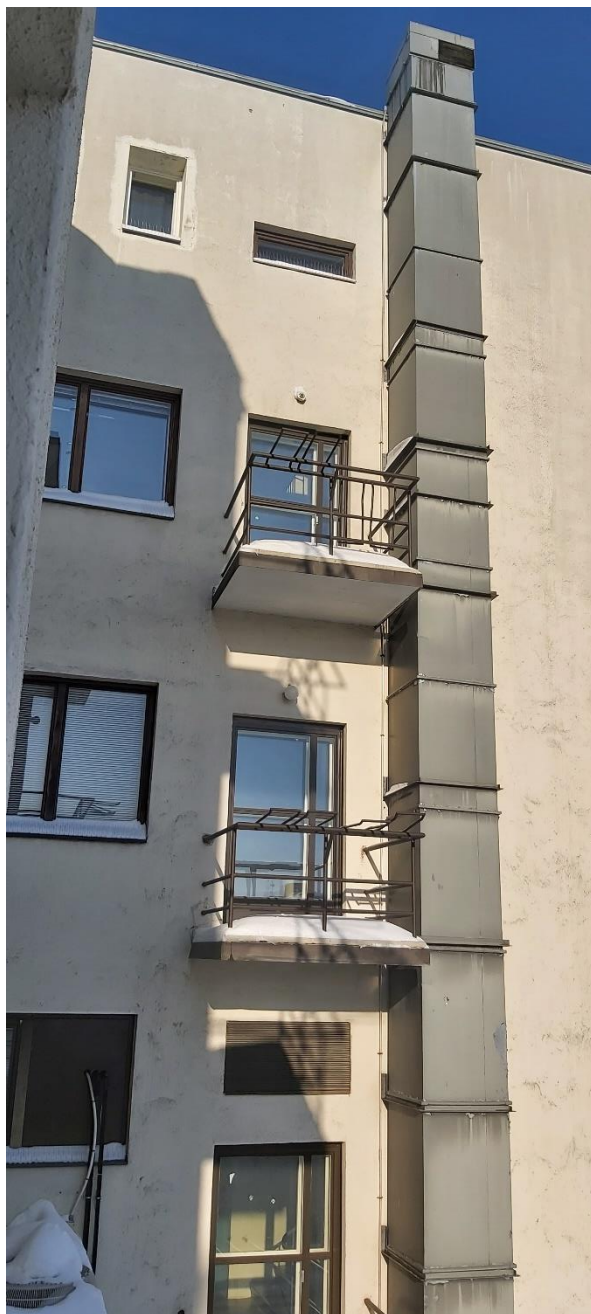
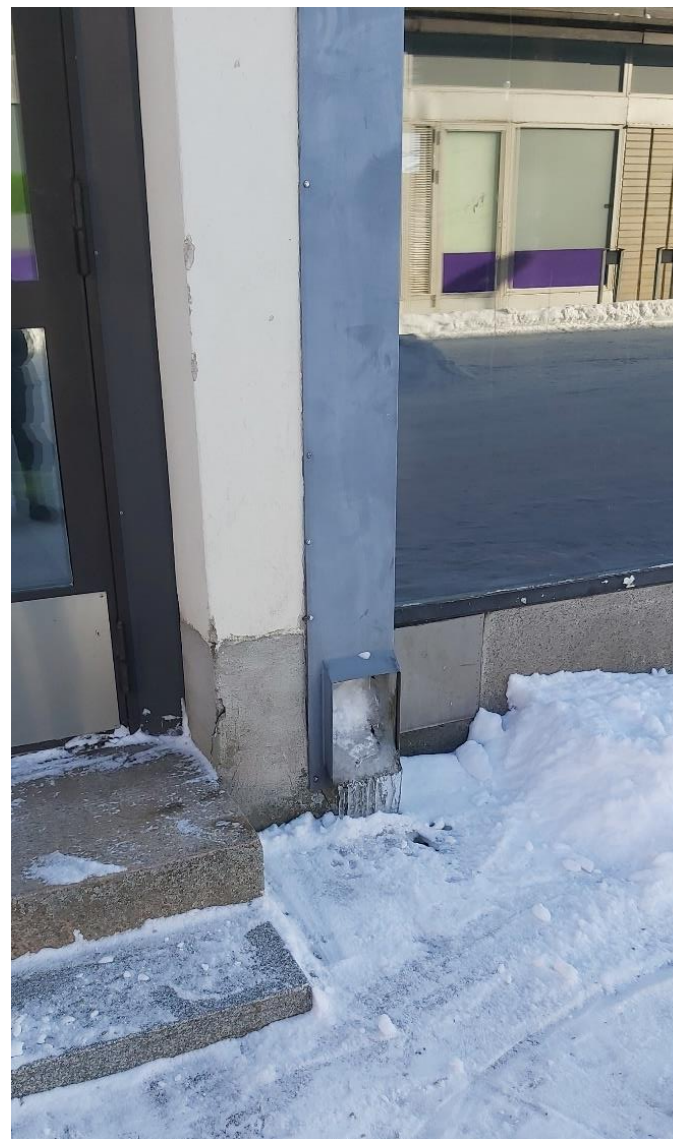
*Oikealla sisäpuoleiset suorakaiteen muotoiset tuuletusparvekkeet, joissa on metallikaiteet.*

*Yllä kiinteistön III-kerroksisen ja II-kerroksisen osan rajapinnassa julkisivupintaan upotettu syöksytorvi.*

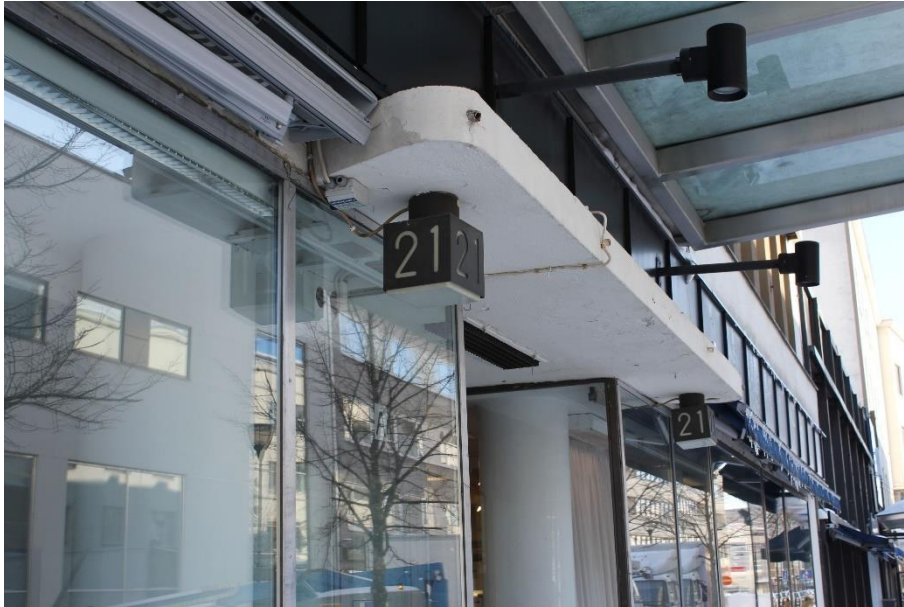
*Yllä kiinteistön IV-kerroksisen osan Kauppakadun puoleisen sisäänkäynnin katos, jonka yläpuolelle on toteutettu myöhemmin teräs-lasi -rakenteinen katos.*

*Oikealla kiinteistön III-kerroksisen osan porrashuoneen materiaaleja ja värimaailmaa. Kiinteistön eri osissa materiaalit ja väritys vaihtelevat.*

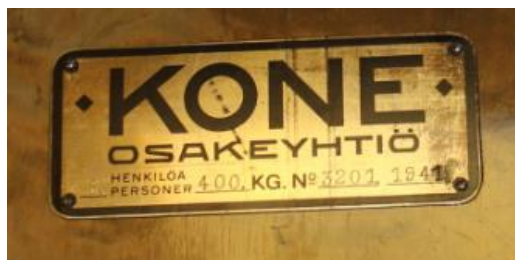
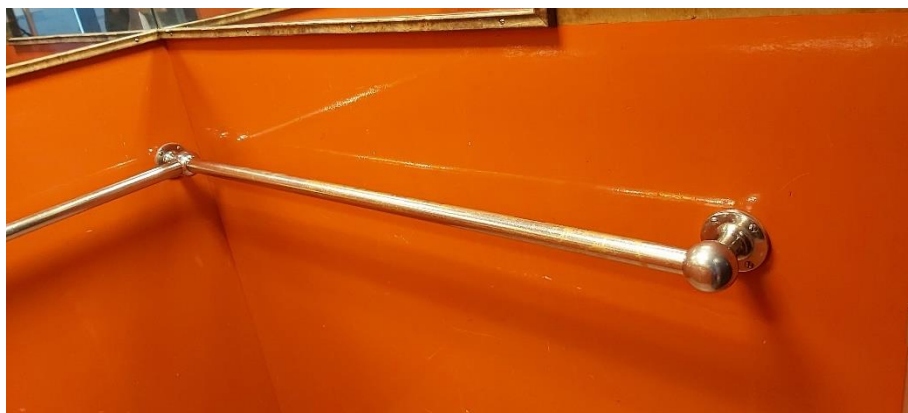
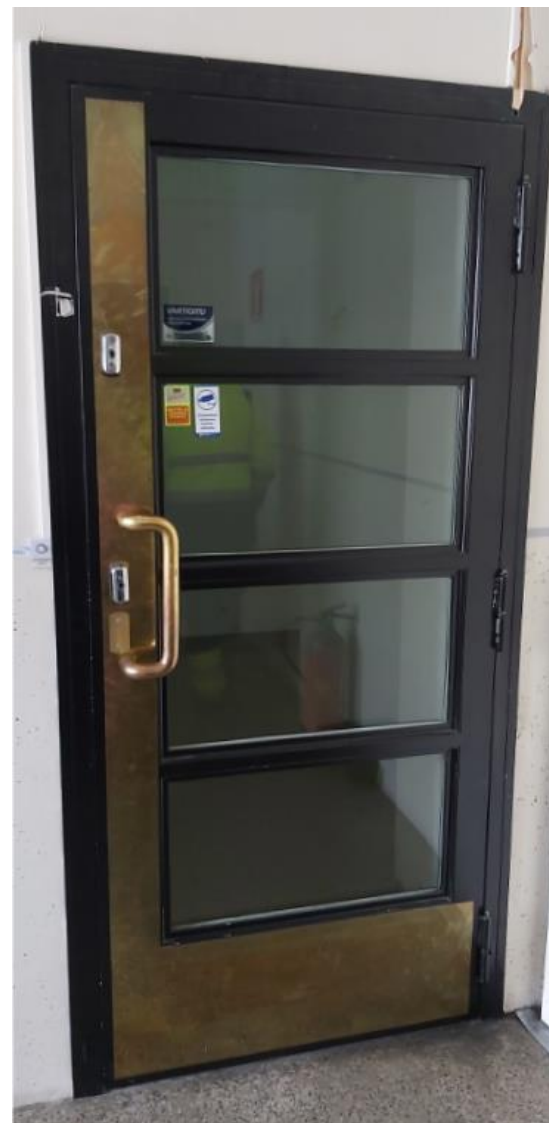
*Oikealla yksityiskohtia kiinteistön IV-kerroksisen osan hissistä.*

*Yllä esimerkki kiinteistön porrashuoneen väliovesta. Ovet ja väliovet vaihtelevat rakennuksen eri osissa, johtuen mittavista sisätilojen muutostöistä.*

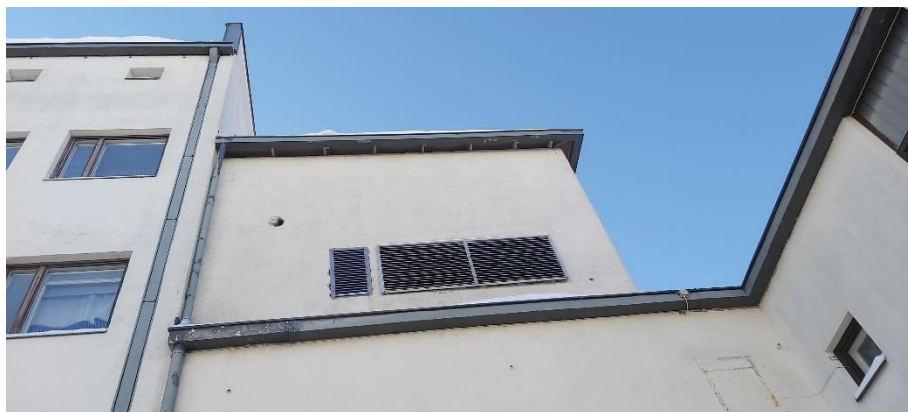
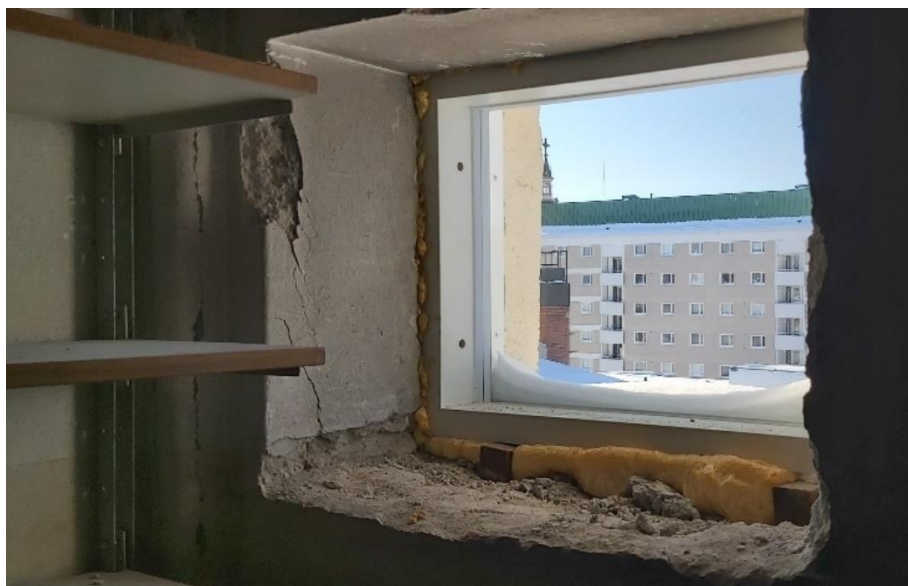
*Ylimmässä kuvassa kiinteistöön kuuluvien erikorkuisten rakennusten liittymiskohtia. Kiinteistössä on tehty rakenteellisia muutoksia useiden muutostöiden yhteydessä.*

*Yllä nähtävissä rakennuksen IV-kerroksisen osan ulkoseinärakenteen vahvuus.*

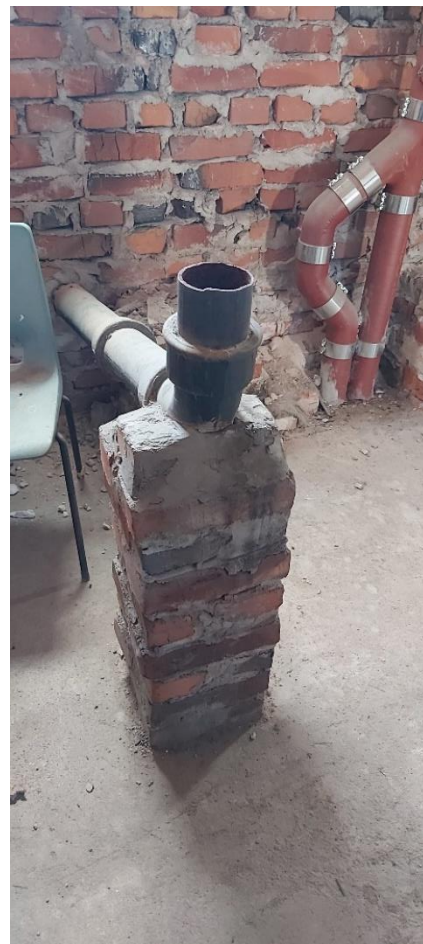
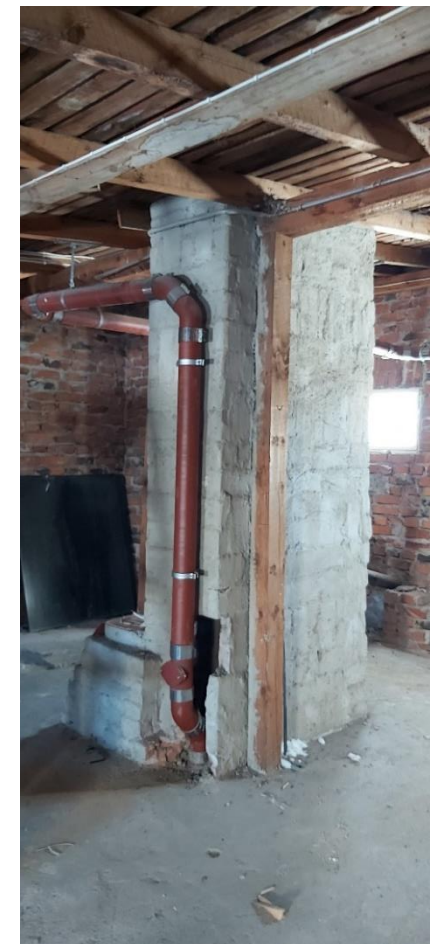
*Ullakkotilassa on nähtävissä ulkoseinärakenteen materiaalina käytetty punatiili sekä jäänteitä aikaisemmasta talotekniikasta.*

*Ullakkotiloissa on myös näkyvillä hormeja sekä puisia yläpohjan tukirakenteita. Osa talotekniikasta on pintavetoina, osa rakenteisiin upotettuna.*

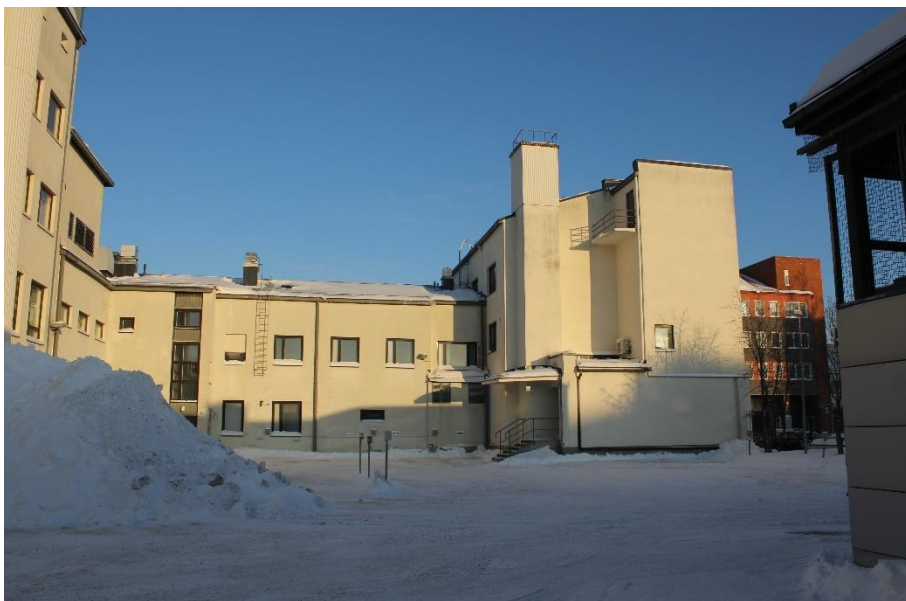
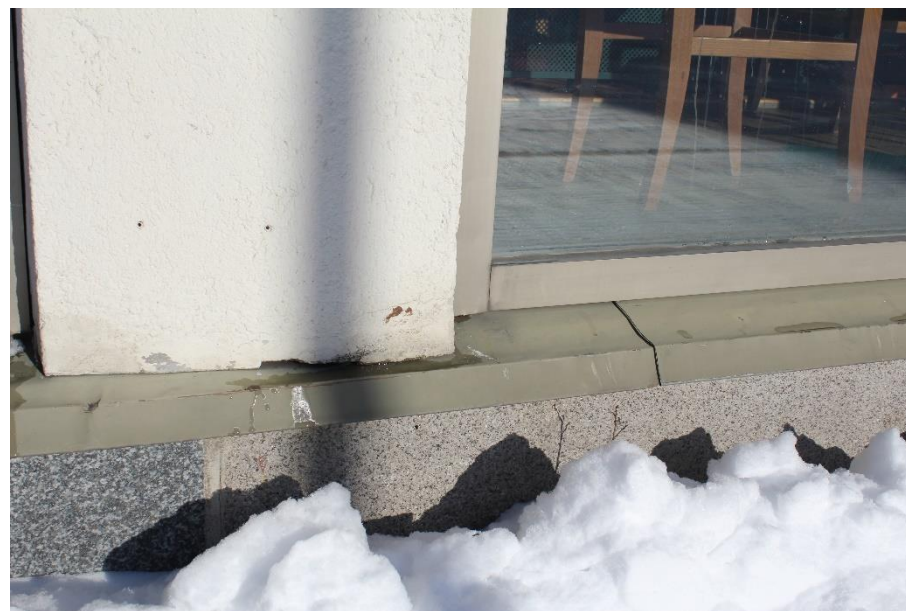
*Vuoden 1939 rakennuksessa on funkisrakennuksille tyypillisiä kaarevia julkisivupintoja sekä porraskäytävän suuret ikkunat. (Kuva oikealla ylhäällä)*

*Vuoden 1956 rakennuksessa on useista muutoksista huolimatta säilynyt alkuperäisiä rakennusosia ja detaljiikkaa. (Kuva oikealla alhaalla)*

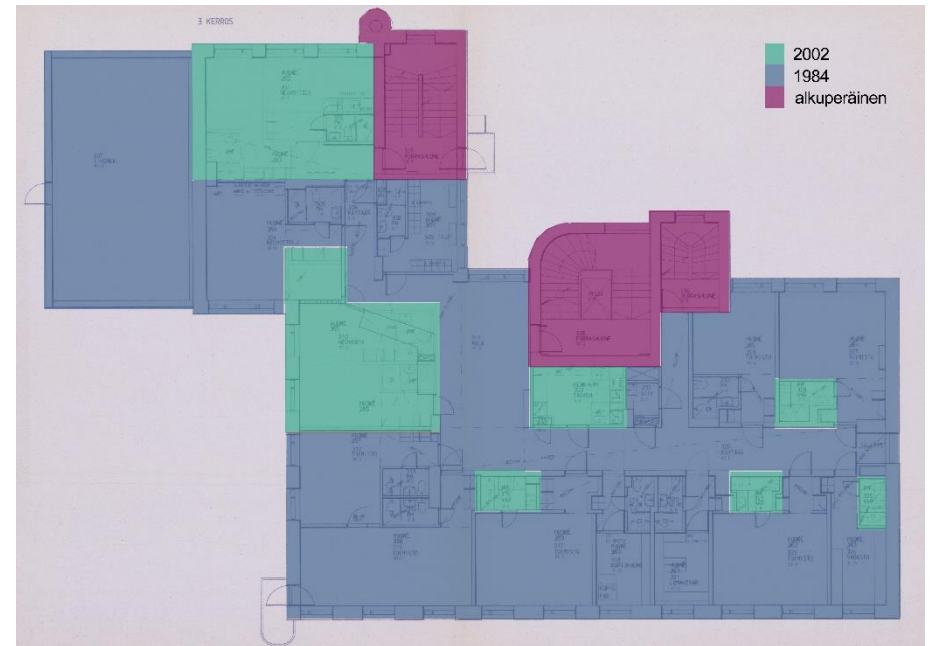
*Kolmas kerros on muuttunut alkuperäisestä saneerauksien yhteydessä. Vain porrashuoneet ovat alkuperäisenä säilyneitä tiloja.*

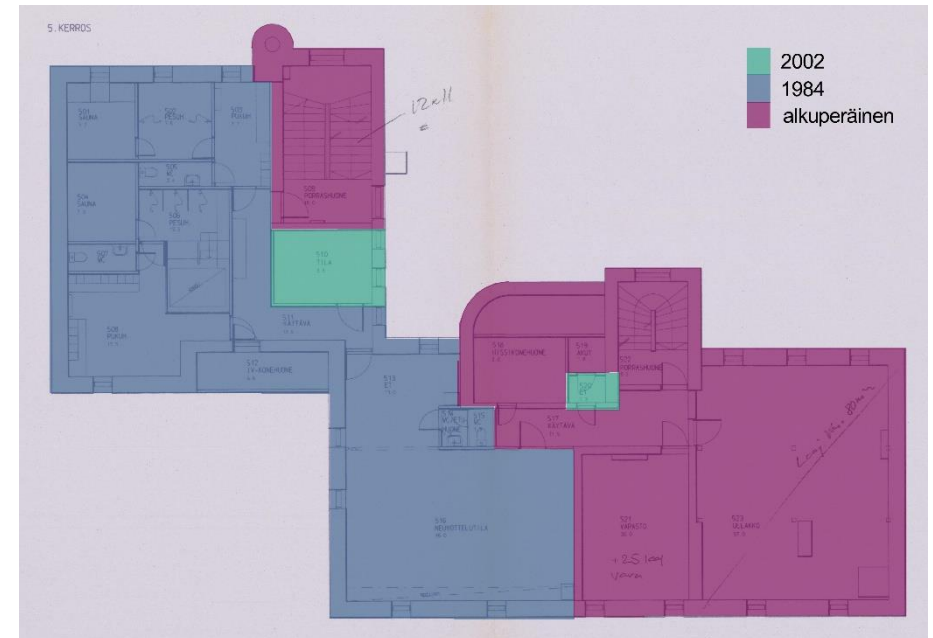
Ullakkokerroksessa on porrashuoneiden lisäksi muita mahdollisesti alkuperäisenä säilyneitä tiloja. Kuitenkin tiloissa on mahdollisesti tehty pintamateriaalien uusimisia.

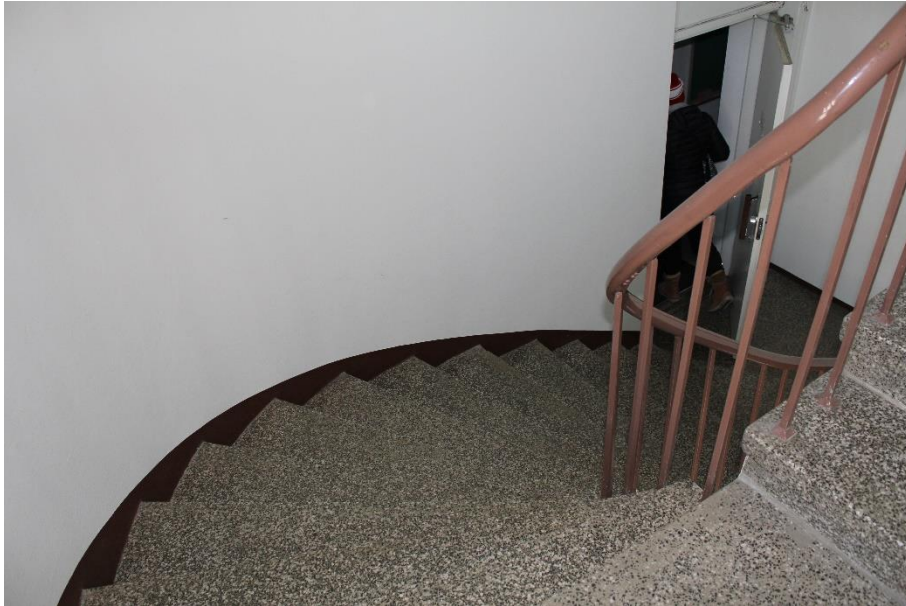
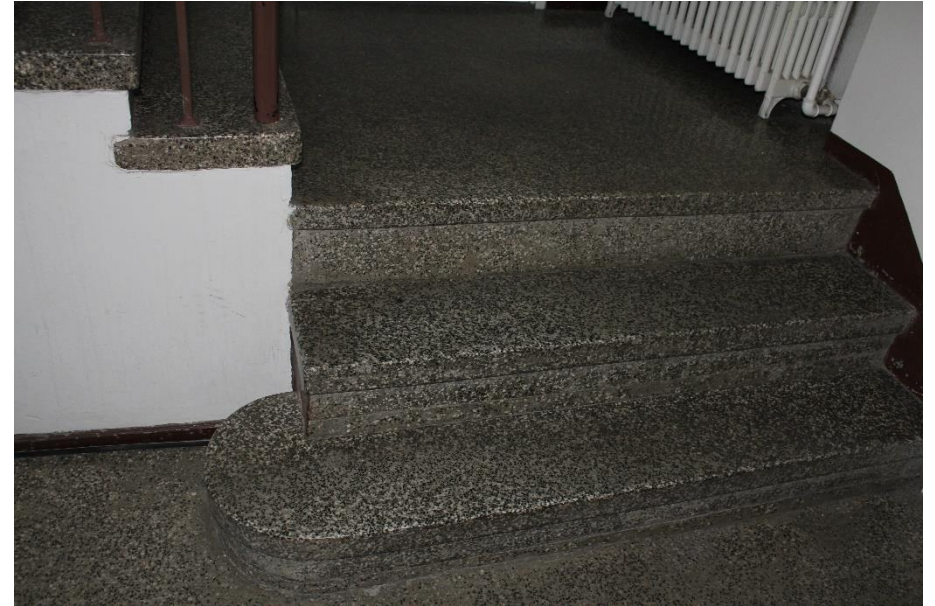
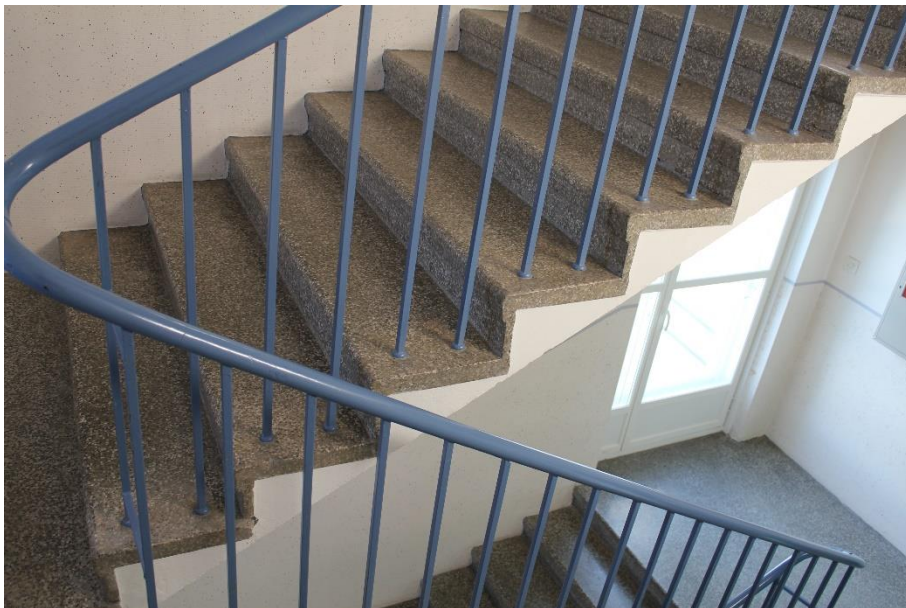
*Vuoden 1937 rakennuksen porrashuoneet on kunnostettu pintamateriaalien suteen, mutta käiteet, porraskelmat ja tilat ovat edelleen alkuperäiset. (Kuva vasemmalla ylhäällä)*

*Myös vuoden 1939 rakennusosan porrashuoneet on kunnostettu, mutta portaissa on silti paljon alkuperäistä detajiiikkaa. (Kuva vasemmalla alhaalla)*

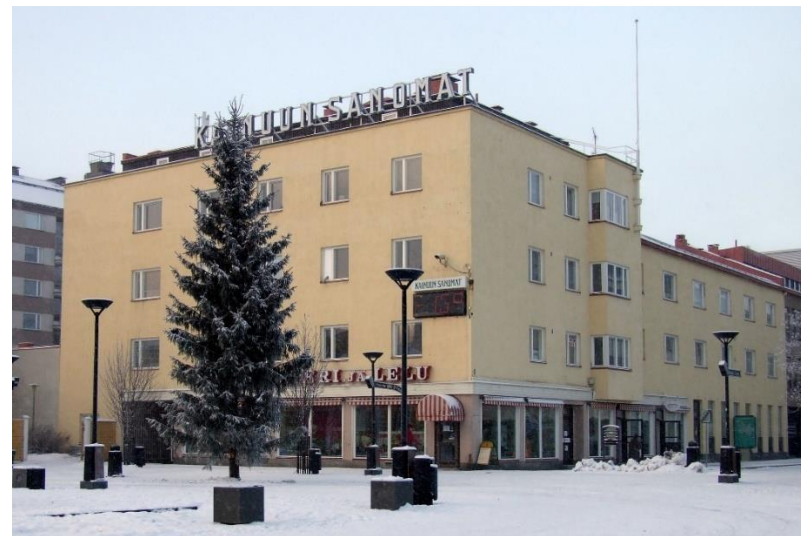
*Eino Pitkäsen suunnittelema Kainuun Sanomien liike-, asuin- ja painotalo vuodelta 1936-1938 sijaitsee myös Kauppakadun varrella. (Kuva: Estormiz)*

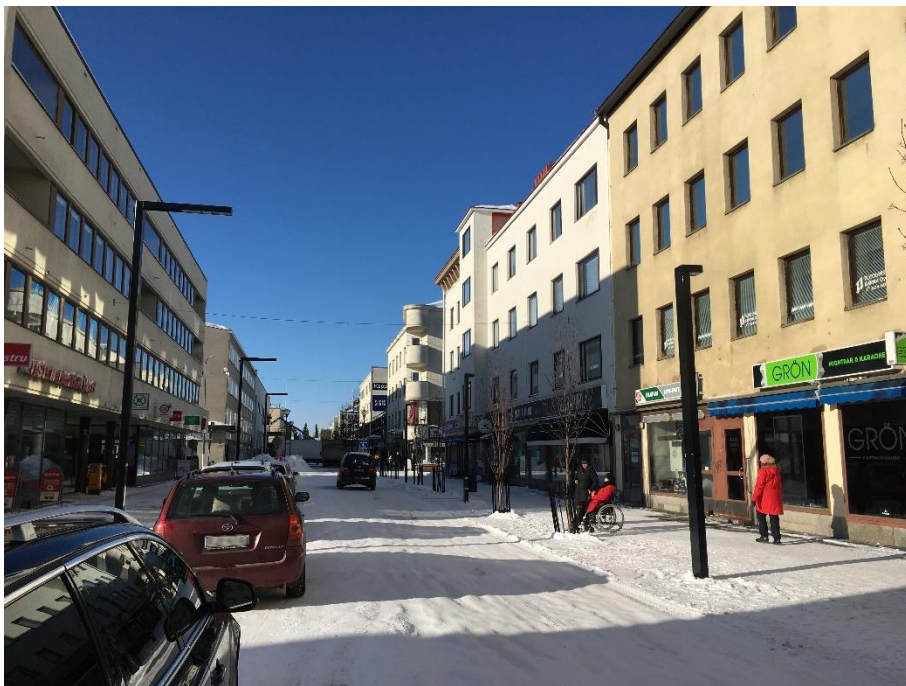
*Kauppakadun varrella sijaitseva arvokas funktiskokonaisuus sijaitsee kuvassa oikealla puolella.*

Kauppakatu 17 ja Kauppakatu 21 (nelikerroksinen, vuonna 1939 valmistunut rakennus) ovat olennainen osa nelikerroksisten asuin-liikerakennusten Kauppakadun varrelle muodostamaa kokonaisuutta. Tämä kokonaisuus on huomioitu myös valtakunnallisesti arvokkaana, ja se on yksi yhtenäisimmistä funktionalismin aikaan suunnitelluista keskuskatunäkymistä.

Kauppakadun varren miljöökokonaisuuden vanhimmat osat ovat 1930-luvulta, mutta suuri osa alueesta on toteutettu funktionalististen ihanteiden mukaisesti 1940- ja 1950-luvuilla. Tällöin alkujaan matala puukaupunki alkoi muuttua 4-5 kerrosta korkeista asuin-liikerakennuksista koostuvaksi kivikaupungiksi. Rakennuksissa on tiilirakenteiset, sileiksi rapatut ja vaaleiksi maalatut julkisivut, ja kadulle avautuvissa liiketiloissa on suuret näyteikkunat.
