Kajaani

Otanmäki-Humpinsuo

Vaiheen 3 pohjatutkimusraportti

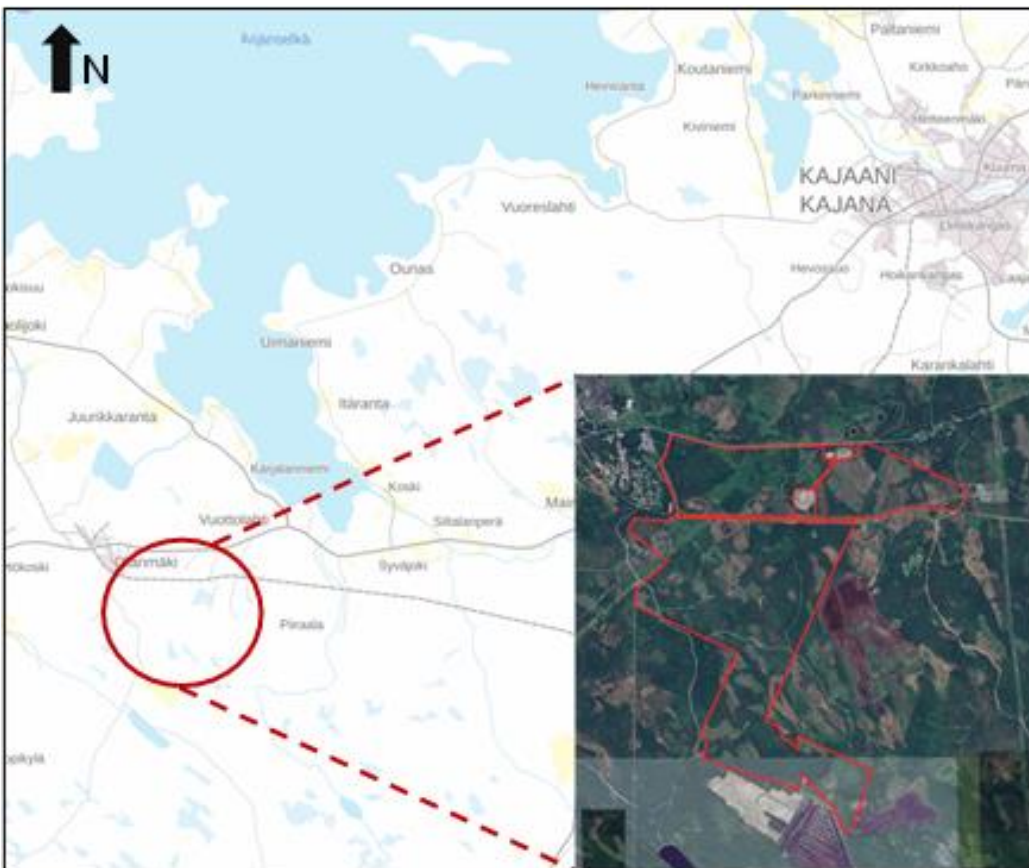
Kuva 1. Yleiskuva alueesta. Taustakarttana Maanmittauslaitoksen topografinen kartta Paikkatietoikkunasta sekä ilmakuvat Maanmittauslaitoksen ESRI-palvelusta, ja Sweco UK:n laatima asemointisuunnitelma (18.6.2025). Suunniteltu tutkimusalue on rajattu punaisella. Otanmäki-Alusson asemakaava-alue sijoittuu tutkimusalueen pohjoisosaan valtatie ja radan väliin.

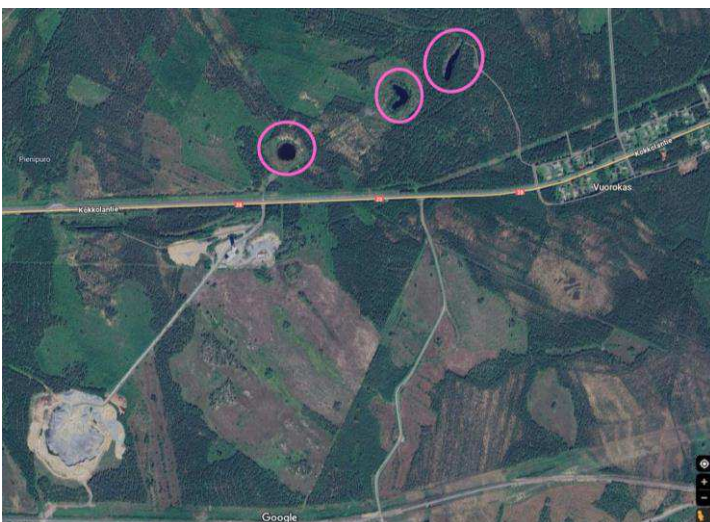
Kuvassa 2 on esitetty satelliittikuva, jossa kaivostoiminnasta aiheutuneet maanpinnan painumat on korostettu vaaleanpunaisella. Käytävissä olevien kaivospiirustusten mukaan kattopilarin paksuus tällä alueella ennen sortumaa oli noin 10–15 metriä.

Kuva 2. Google Mapsin satelliittikuva (20.9.2025), jossa aiemman kaivostoiminnan aiheuttamat maanpinnan vajoamat on merkitty vaaleanpunaisella.

Kokkolantien pohjoispuolella arvioidaan, että 10–15 metrin paksuinen kattopilari on jo sortunut. Tämä johtopäätös perustuu satelliittikuvien analyysiin (pienet järvet kuvassa 2) sekä historiallisiin dokumentteihin,

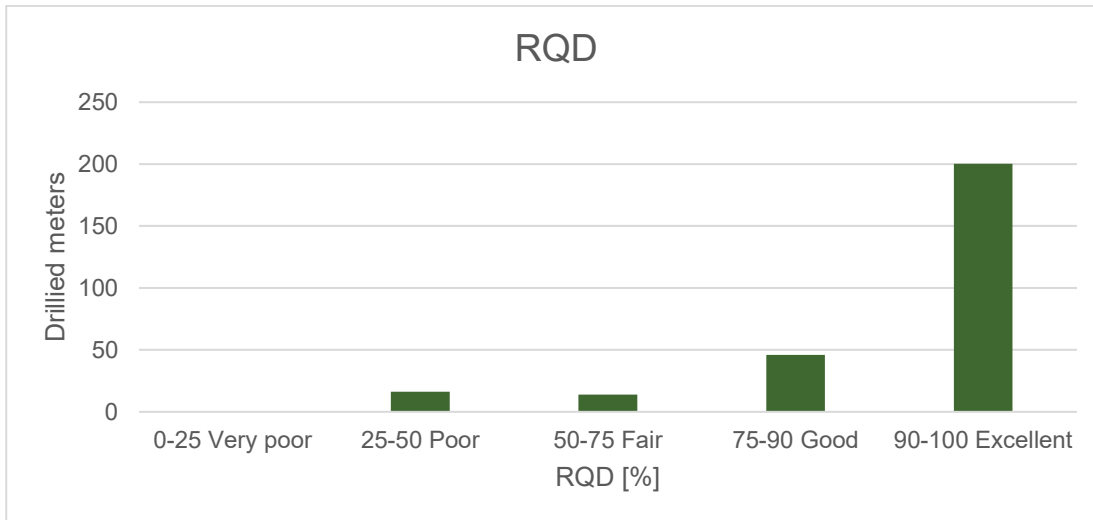
Kuvista 3 ja 4 käy ilmi, että valtaosalla kairatuista metreistä RQD-arvot ovat korkeita, vaihdellen 90–100 % välillä. Lähes 300 metrin kokonaiskairaus-pituudesta noin 200 metriä ylittää 90 %:n RQD-raja-arvon (kallion laatu erinomianen). Useilla näistä jaksoista Q-luokituksen arvot sijoittuvat välille 1–10 ja noin 40, mikä vastaa heikosta hyvään kallion laatua. RQD-arvot ja luokitus nähtävissä kuvissa 3 ja 4.

Kuva 3. Kairattujen metrien RQD-lukujen jakauma (Drilled meters – kairatut metrit, Very Poor – Erittäin heikko, Poor – Heikko, Fair -Tyydyttävä, Good- Hyvä ja Excellent – erinomainen).

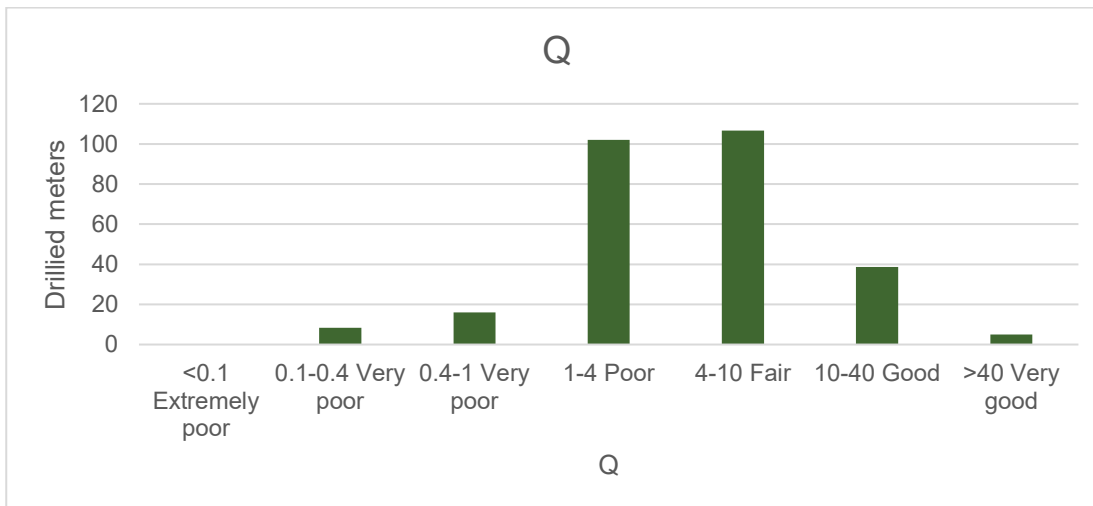
Kuva 4. Kairattujen metrien Q-lukujen jakauma. (Drilled meters – kairatut metrit, Very Poor – Erittäin heikko, Poor – Heikko, Fair -Tyydyttävä, Good- Hyvä ja Excellent – erinomainen).

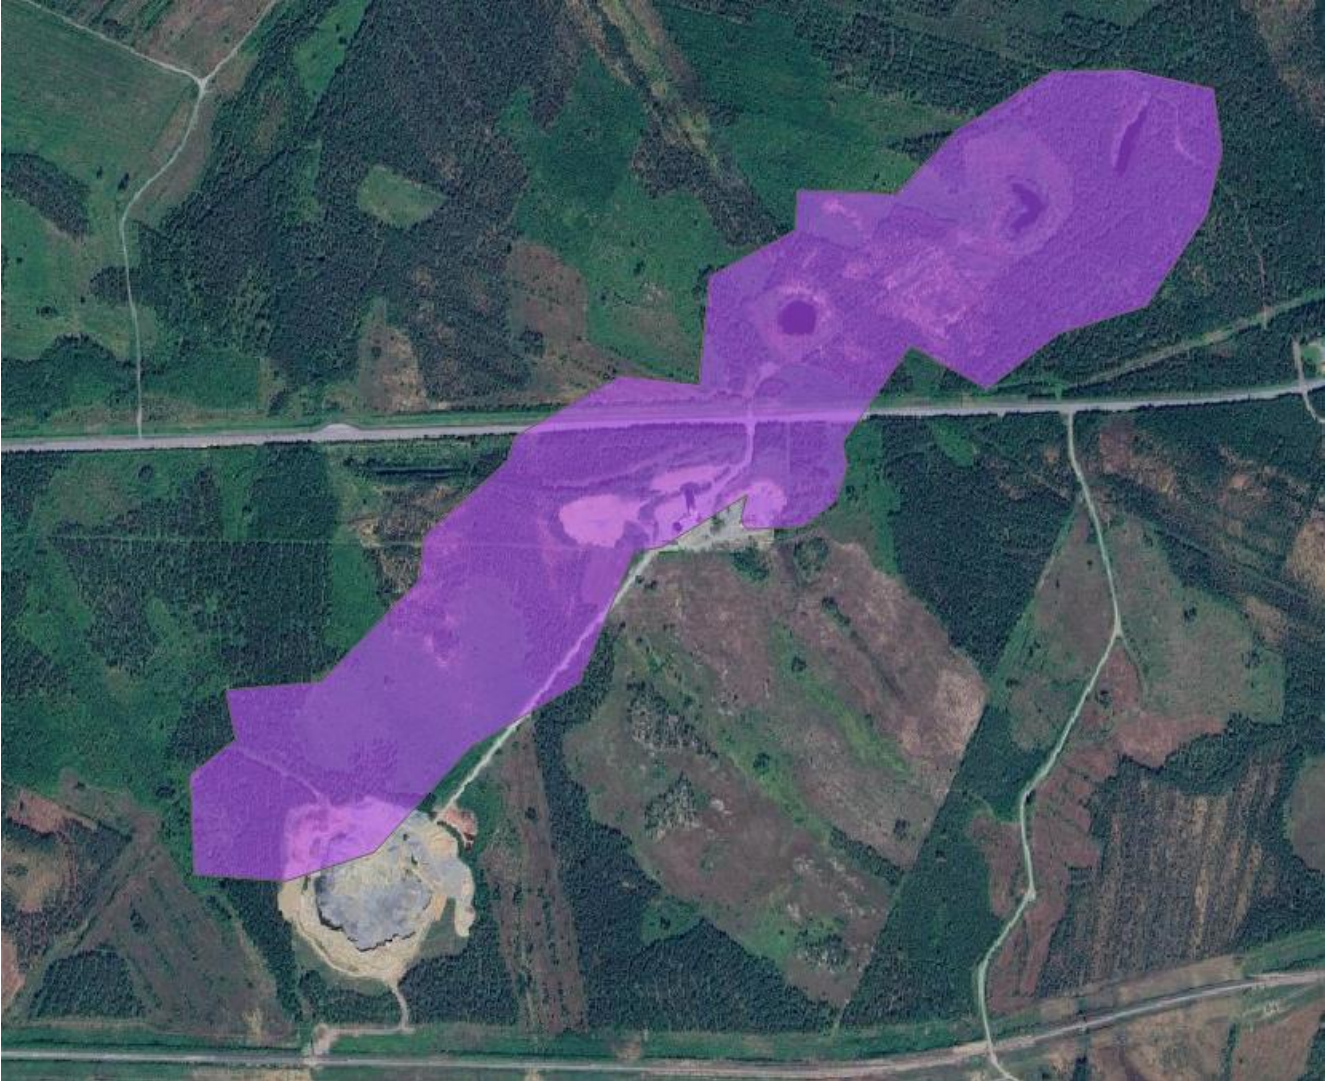
Vaiheessa 1 tulkittu painumariski on esitetty kuvassa 13. Kaavaluonnoksen jälkeen määritelty maanpinnan riskirajaus perustui resistiivisyysmittauksiin, empiiriseen tarkasteluun ja numeerisiin jännitysanalyysituloksiin. Useat eri analyysimenetelmät osoittivat painumariskin olemassaolon. Kaivoskarttojen perusteella louhostilan arvioitiin ulottuvan 260 metrin tasolle (noin 190 metriä maanpinnan alapuolelle). Painumariski maanpinnalla rajattiin käyttämällä 30° kulmaa pystysuunnasta kyseiseltä tasolta. Tämä kulma on yleisesti käytetty

painumavaikutuksen arvioinnissa ja vastaa hyvin sekä numeerisia jännitysanalyysituloksia että historiallisia havaintoja. Rampin vaikutusalueen alapäätä laajennettiin 20 metrillä oletetun rampin sijainnin epävarmuuden vuoksi.

Kuva 13. Alustava arvio (vaihe 1) korkean painumariskin alueesta ja hankealueesta.

Ensimmäisen vaiheen resistiivisyysmittauskierroksen jälkeen aineistoon kohdistunut luottamus johti suositukseen määrittellä kuvassa 13 esitetty violetti alue riskivyöhykkeeksi. Asemakaavaehdotusvaiheessa alue osoitettiin selvitysosa-alueena (sel). Selvitysalueella oli ollut tarkoituksenmukaista tehdä tarkempia pohjatutkimuksia ennen toteuttamisvaihetta. Maanomistaja kuitenkin valitsi, että lisätutkimukset tehdään välittömästi ja jo kaavan laadinnan aikana. Tämän vuoksi toteutettiin toinen resistiivisyysmittaustyö, jonka tavoitteena oli riskialueen todellisen laajuuden määrittäminen ja rajauksen tarkentaminen.

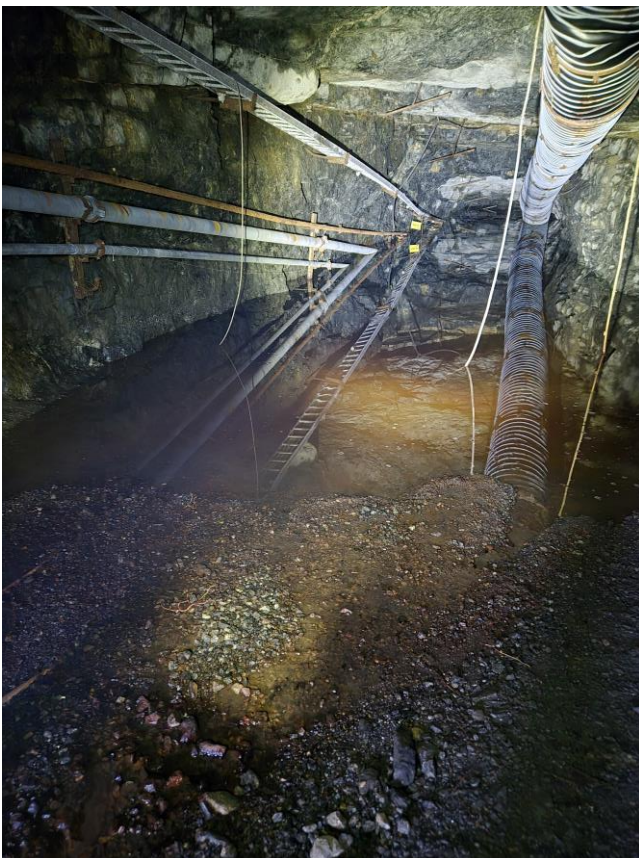
Kuva 20. Tunneli on täytynyt vedellä heti suuaukolta alkaen (13.3.2026).

Kaivos suljettiin vuonna 1985 ja on ollut sen jälkeen suljettuna. Kaivoksen suuaukolla ei havaittu kallion stabiiliteetin heikkenemistä. Kallionpintojen katselmoinnissa havaittiin vain vähäinen määrä irtokiviä, jotka ovat kehittyneet ajan myötä. Havaituilla alueilla tunneleiden yleinen vakaus on erinomainen, eikä myrkyllisten tai räjähtävien kaasujen kertymistä havaittu.

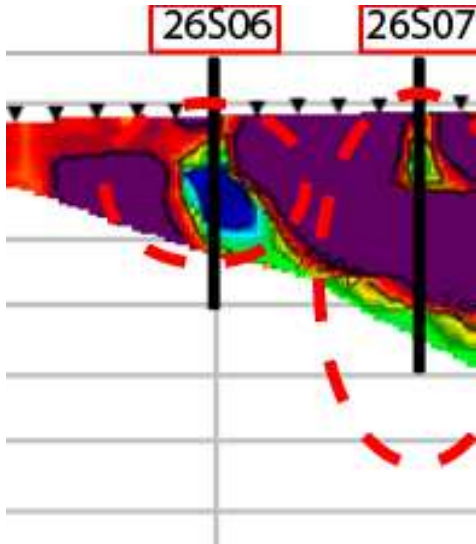
Kuva 21. Resistiivisyysprofiili ja suunniteltu kairareikä 26S06.

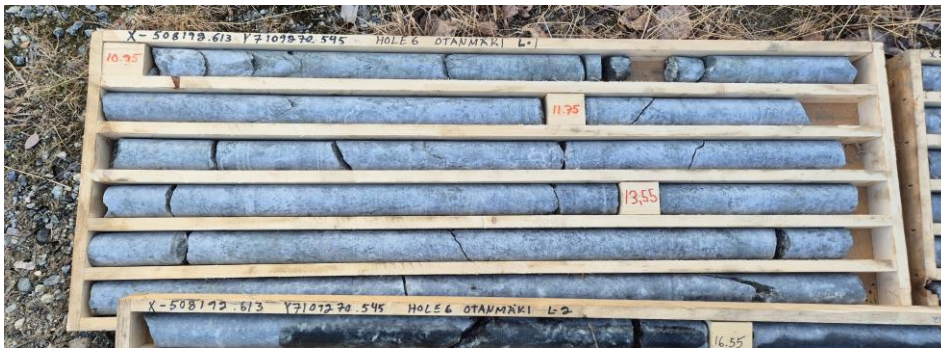
Kuva 22. Kairasydänlaatikko, reikä 26S06, kairasydän syvyysväliä 11–15 m.

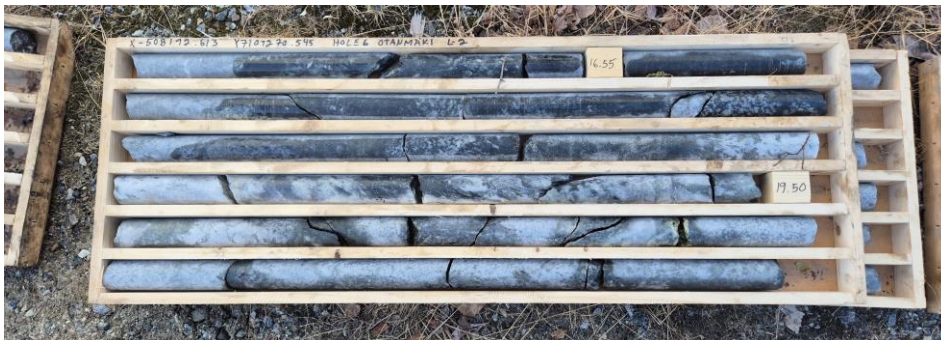
Kuva 23. Kairasydänlaatikko, reikä 26S06, kairasydän syvyysväliä 15–21 m.

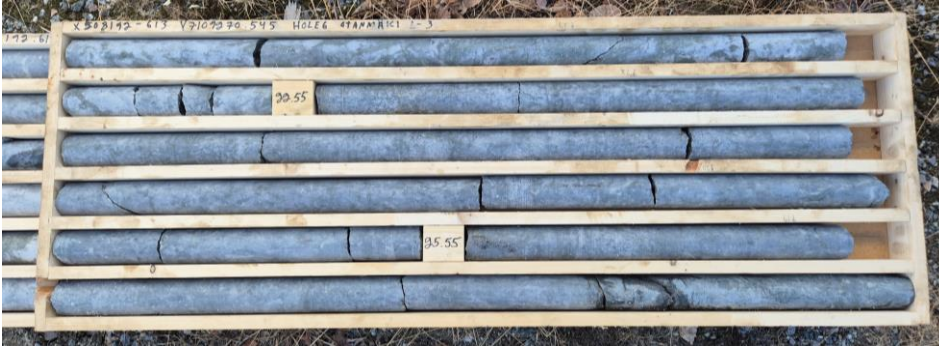
Kuva 24. Kairasydänlaatikko, reikä 26S06, kairasydän syvyysväliä 21–27 m.

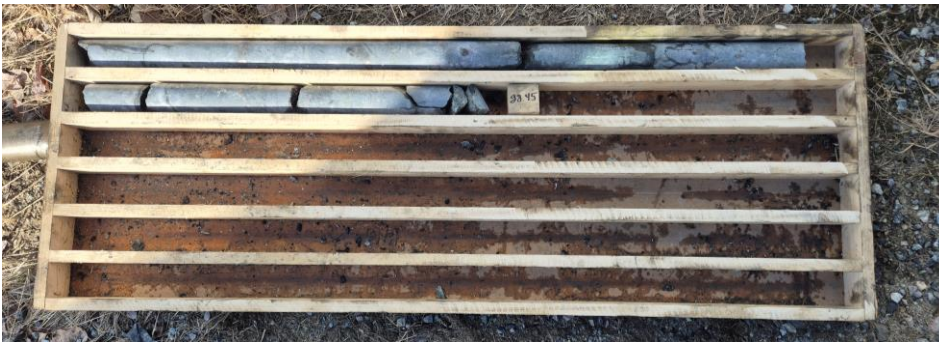
Kuva 25. Kairasydänlaatikko, reikä 26S06, kairasydän syvyysväliä 27–29 m.

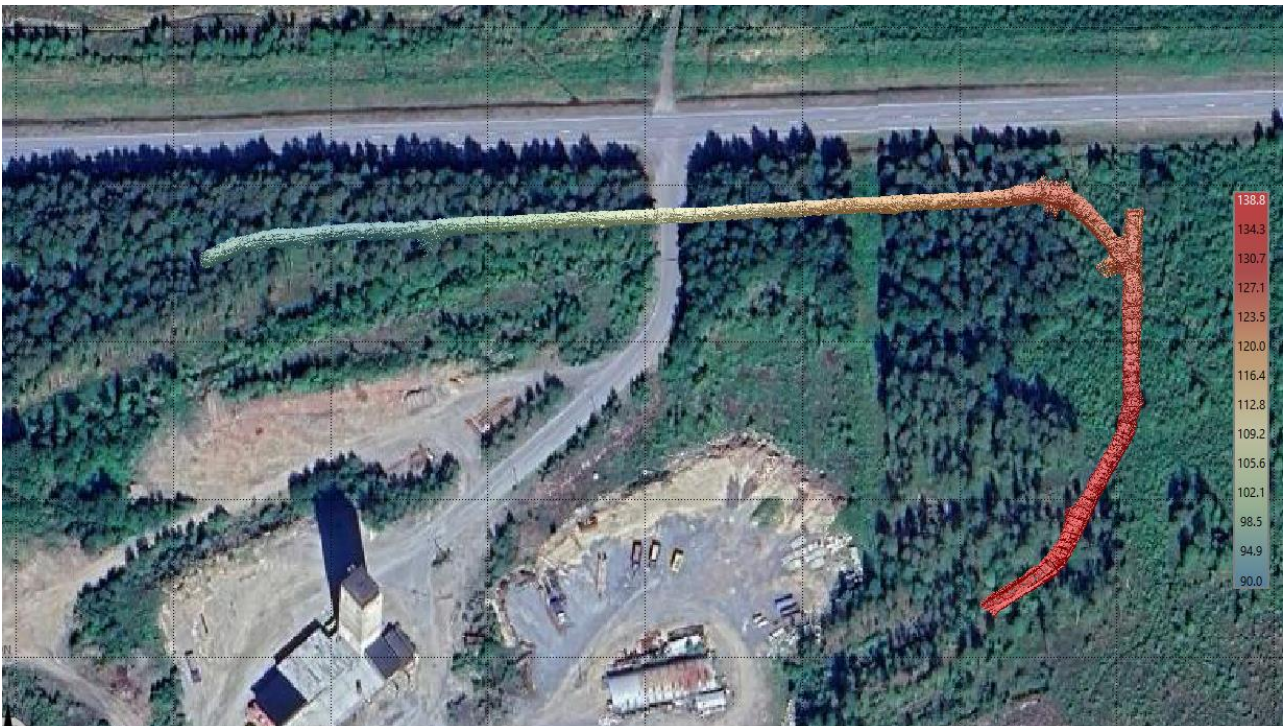
Skannauksen tulokset (kuva 27), yhdistettynä maanpinnan laserkeilaukseen, osoittavat kuitenkin, että kyseinen tunnelikäytävä kulkee Kokkolantien suuntaisesti, noin 30 metrin etäisyydellä tiestä. Skannaus osoittaa noin 195 metriä pitkän tunnelin, joka poikkeaa lopussa lounaaseen ja suuntautuu kohti louhosta. Syväällä olevaa loppua tunnelikäytävää ei kuitenkaan voitu skannata kokonaisuudessaan, koska kulku oli osittain estynyt tiellä olevan materiaalin vuoksi. Entisen Otanmäen kaivoksen kaivosinsinöörin Paavo Makkosen antamien tietojen sekä kuvassa 18 esitetyn kartan perusteella kuvaamatonta tunnelia jäi vain noin 20 metriä.

Kuva 27. Georeferoidun tunnelikäytävän skannaustulos. Tunnelin värisävy kuvaa sen syvyysijaintia. Kuvan oikeassa reunassa on väriselite esittää korkeusaseman metreinä.
