Asiakirjatyyppi  
Loppuraportti

Päivämäärä  
14.11.2017

Viite  
OE100019 Kiisun Öljyvahinko

# VUORIMIEHENTIE 8, OTANMÄKI KIINTEISTÖ RNO 205 – 22 – 7 - 1 ÖLJYVAHINGON JÄLKIHOITOTYÖT

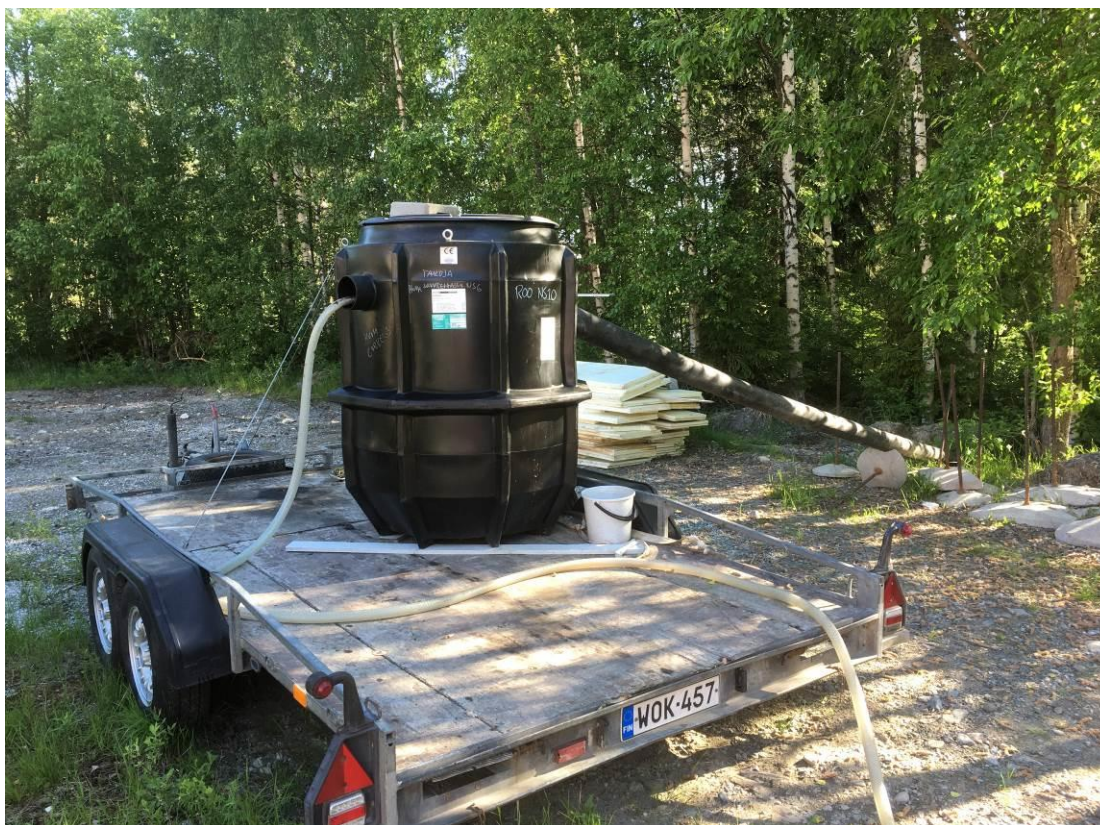
2.33      6.7.2017

- paikalla Kauko Tervo ja Markku Kemppainen
- veden pumpppausta ja käsittelyä on jatkettu noin viikon ajan (myös viikonloppu)
- vesinäytteet otettiin tulevasta ja purkuvedestä
- aistinvaraisesti ei havaittu öljyisyyttä ja vesi molemmissa näytteissä kirkasta
- pumpppausta jatketaan tulosten valmistumiseen saakka

Kohteessa käytössä ollut öljynerotin, kuva 3.7.2017
